Comune di Sasso Marconi

PSC
PIANO
STRUTTURALE
COMUNALE
ai sensi della L. R. 20/2000

QCGI.5

SCHEDE DISSESTI
-UIE PSAI-

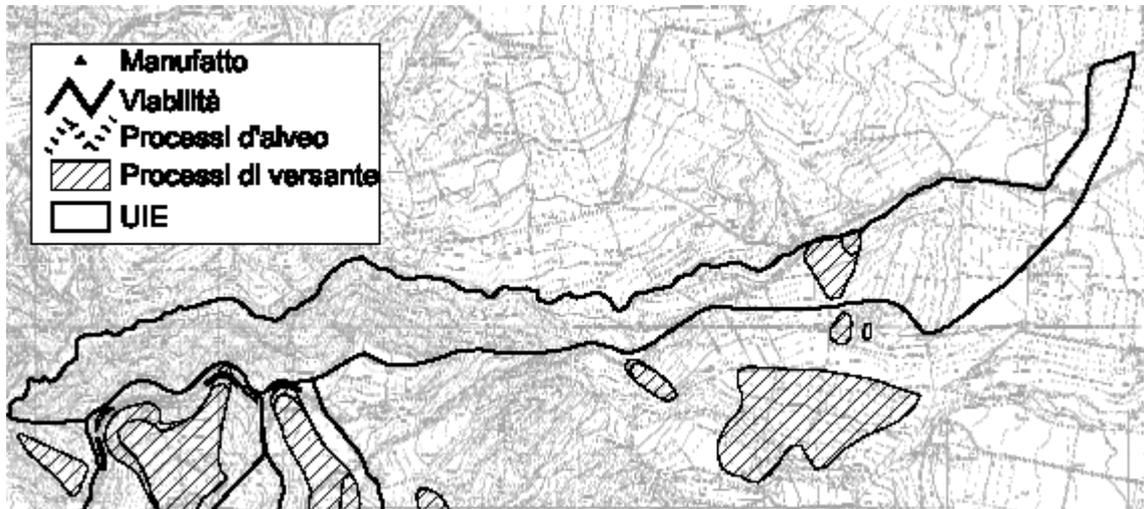
UIE 499-(Id preti 631)

In prossimità dell'abitato di Cà il Molino, in destra idrografica del Rio Bolsenda, lungo il versante la cui pendenza è del 20%, si è verificato uno scivolamento di detrito per una lunghezza di circa 35 metri, di stato sospeso. In seguito a tale dissesto si sono riscontrate nei fabbricati posti al piede della frana delle fessurazioni beanti e disarticolazioni dei muri.

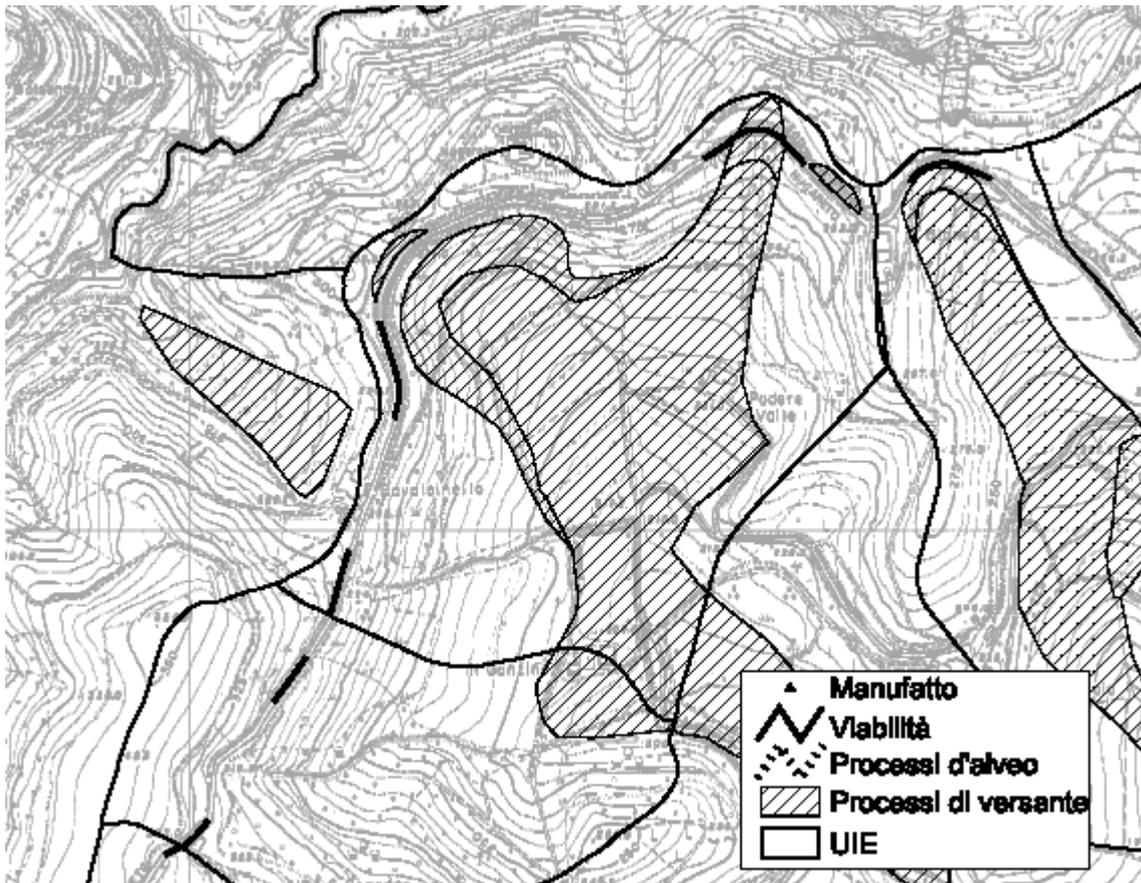
Le lesioni riscontrate in due tratti di via Nugareto, sono causate direttamente dall'interazione tra scivolamenti sospesi (segni di attività nel 2003) con distribuzione retrograssa, il cui piano di taglio è probabilmente sviluppato in roccia, e la strada. Per queste situazioni si ritiene indispensabile un monitoraggio morfologico annuale (possibilmente in primavera) con l'utilizzo di punti di controllo stabili (anche semplici fotografie di elementi di stima geografici) concentrato nella zona di corona e possibile distacco dei movimenti. In questo modo sarà possibile valutare lo stato di attività, e, in caso di riattivazione del movimento, stimare la velocità di retrogressione, al fine di prevenire danni peggiori e mantenere la sicurezza e la funzionalità della sede stradale. Lungo il versante, il corpo maggiore di frana pare svilupparsi come colata (flow) con piano/i di scorrimento sviluppati nel substrato roccioso, come dimostrerebbero le ondulazioni e l'articolazione topografica interna al corpo di frana stesso. Nella scheda si è indicato oltre al tipo di movimento che direttamente interessa la viabilità, anche il "tipo di movimento" principale (quello della frana il più estesa), lo stato di attività quiescente perchè si approssima maggiormente alla situazione media.

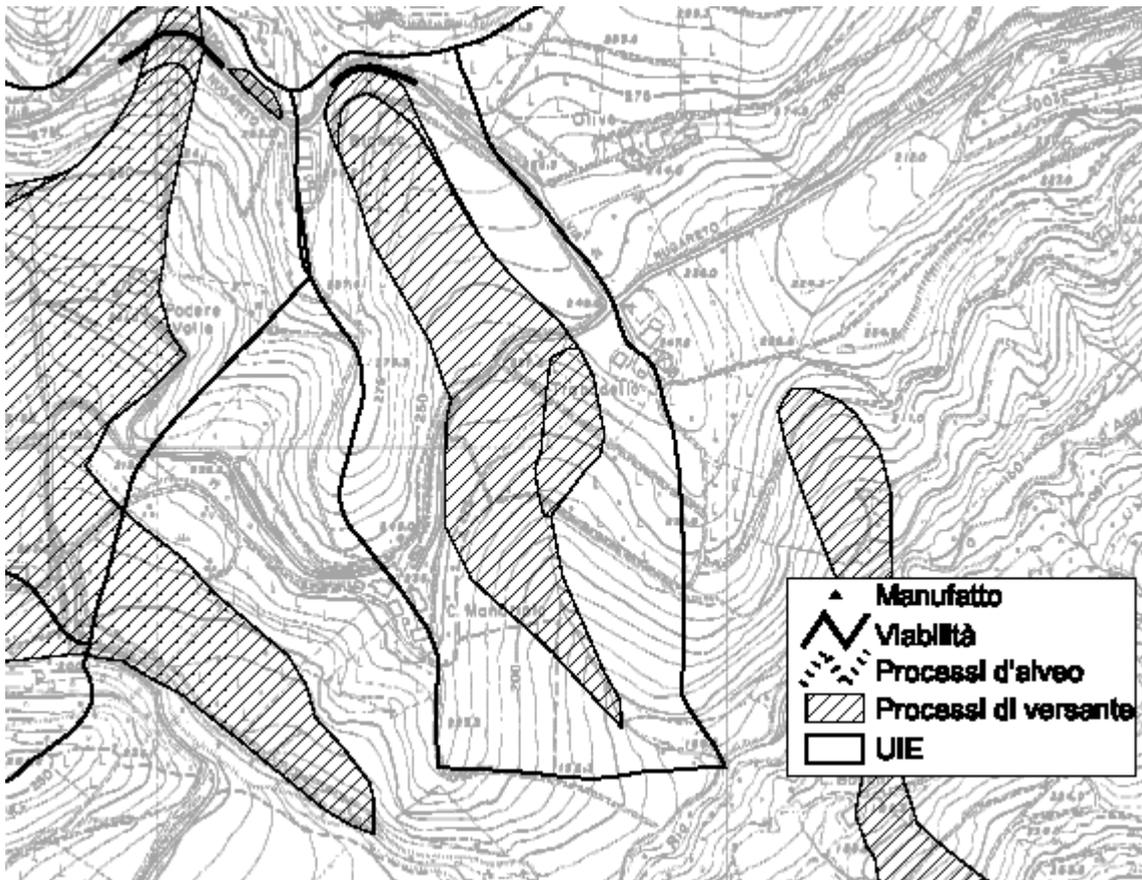
UIE 646-(Id preti 735)

Il dissesto che interessa gran parte del versante all'interno della UIE in questione è rappresentato da una colata quiescente con sviluppo dello scorrimento in roccia, stile complesso e distribuzione allargante. Il cinematisimo di questa frana nella parte più sommitale del versante in prossimità della carreggiata stradale di via Nugareto invece è propria di uno scivolamento di terra e roccia sospeso con distribuzione retrogressiva. Lungo la strada si riscontrano crepe longitudinali al senso di marcia e cedimenti differenziati dell'asfalto nel tratto di strada limitrofa alla nicchia della frana. La situazione richiede un monitoraggio morfologico annuale (possibilmente in primavera) con l'utilizzo di punti di controllo stabili (anche semplici fotografie di elementi di stima geografici) concentrato nella zona di corona e possibile distacco dei movimenti. In questo modo sarà possibile valutare lo stato di attività, e, in caso di riattivazione del movimento, stimare la velocità di retrogressione, al fine di prevenire danni peggiori e mantenere la sicurezza e la funzionalità della sede stradale..

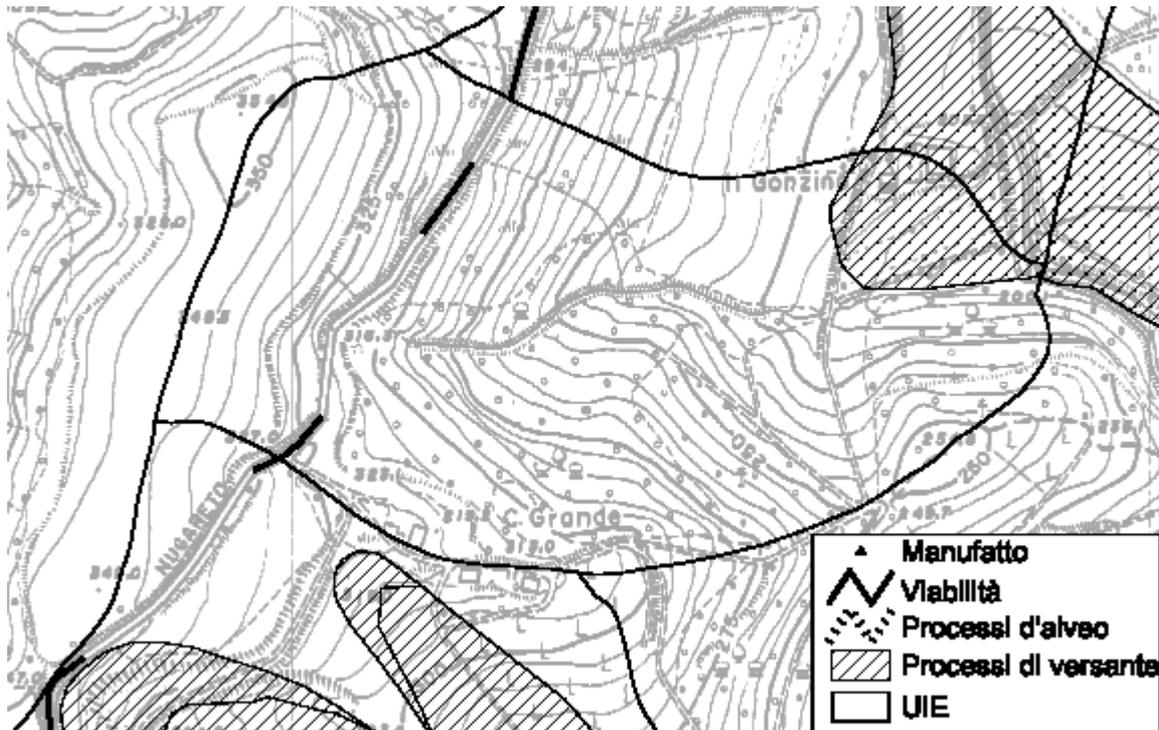
UIE 726-(Id preti 828)

Le crepe e i cedimenti differenziati del manto stradale di due tratti di via Nugareto all'interno della UIE pare siano riconducibili ad un locale assestamento del sottofondo stradale, forse determinato da un'instabilità diffusa del derma. Il rilevamento del versante sottostante non ha offerto prove o evidenze di movimenti in atto.

Per queste due segnalazioni si ritiene sufficiente un monitoraggio morfologico pluriennale, funzionale soprattutto a verificare se esiste una progressione nelle lesioni del manto stradale. In prossimità dell'abitato del Gonzino (solo parzialmente compreso entro la UIE) si riscontra la terminazione di una colata (flow) quiescente con stile complesso e sviluppo considerato nell'insieme interno al substrato. Il tratto di movimento che interessa il nucleo abitato è però costituito da una possibile zona di espansione laterale dell'area di accumulo. La frana è presente nell'inventario regionale e le evidenze morfologiche di terreno la confermano per la sua zona di distacco e scorrimento, mentre l'area di accumulo e possibile scorrimento terminale non presenta alcuna prova di attività avanzante recente o pregressa, nei dintorni degli edifici che appaiono defilati rispetto al senso del moto, tuttavia la geometria presentata nell'inventario regionale è cautelativa rispetto l'influenza determinata da eventuali riattivazioni del corpo principale della colata

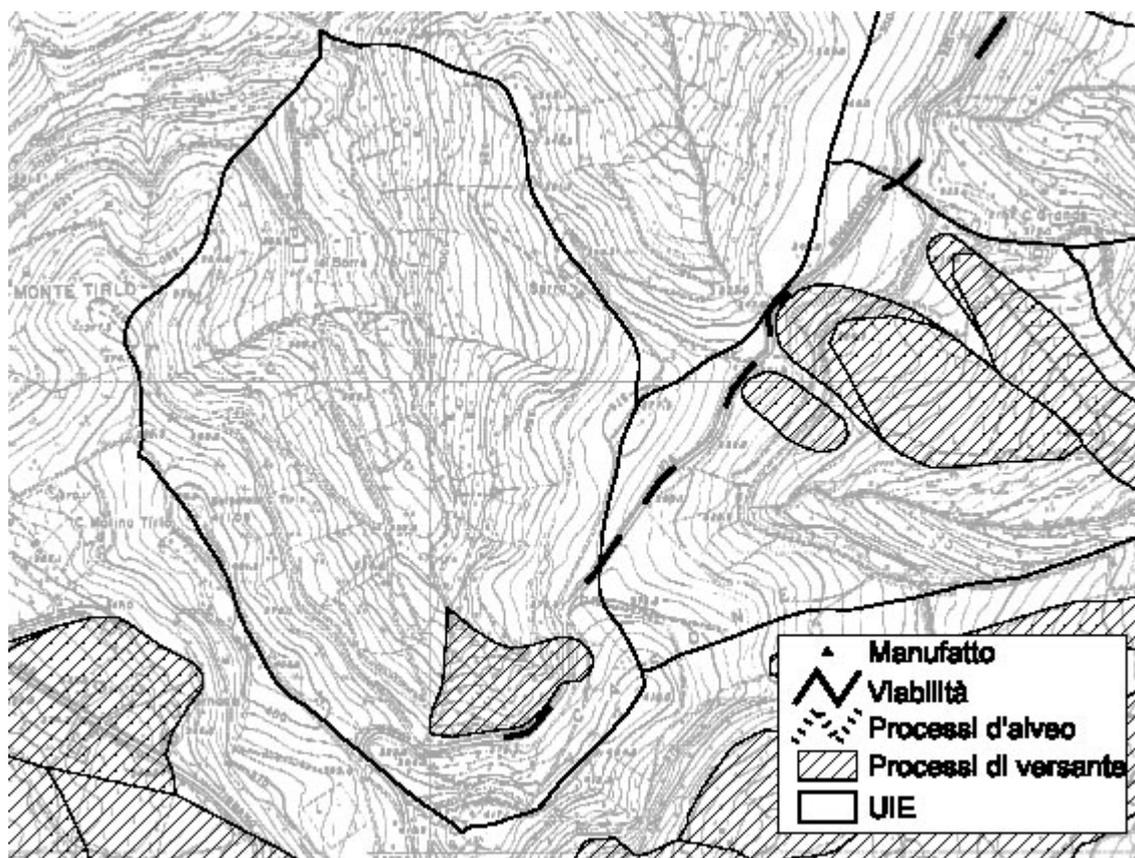
UIE 737-(Id preti 838)

All'interno della UIE si riscontra un tratto lungo una sessantina di metri di via Nugareto con evidenti fratturazioni del manto stradale originato dalla interazione fra la strada e un movimento gravitativo superficiale che interessa la testata del bacino del Rio Bolsenda. Tale dissesto è costituito da una colata (flow) quiescente della coltre alterata (detrito) con distribuzione aumentante. L'ampiezza della superficie di dissesto indicata nella cartografia è comprensiva delle zone periferiche in cui si presume si possa espandere il movimento, causato essenzialmente dal decadimento delle proprietà meccaniche delle coperture.

Al fine di salvaguardare la corretta efficienza della viabilità si consiglia un monitoraggio morfologico annuale del tratto di via Nugareto segnalato e della zona di versante immediatamente sottostante. Gli edifici interni alla UIE (compreso Le Borre) non presentano evidenti segni di lesioni o di interazione con dissesti in atto.

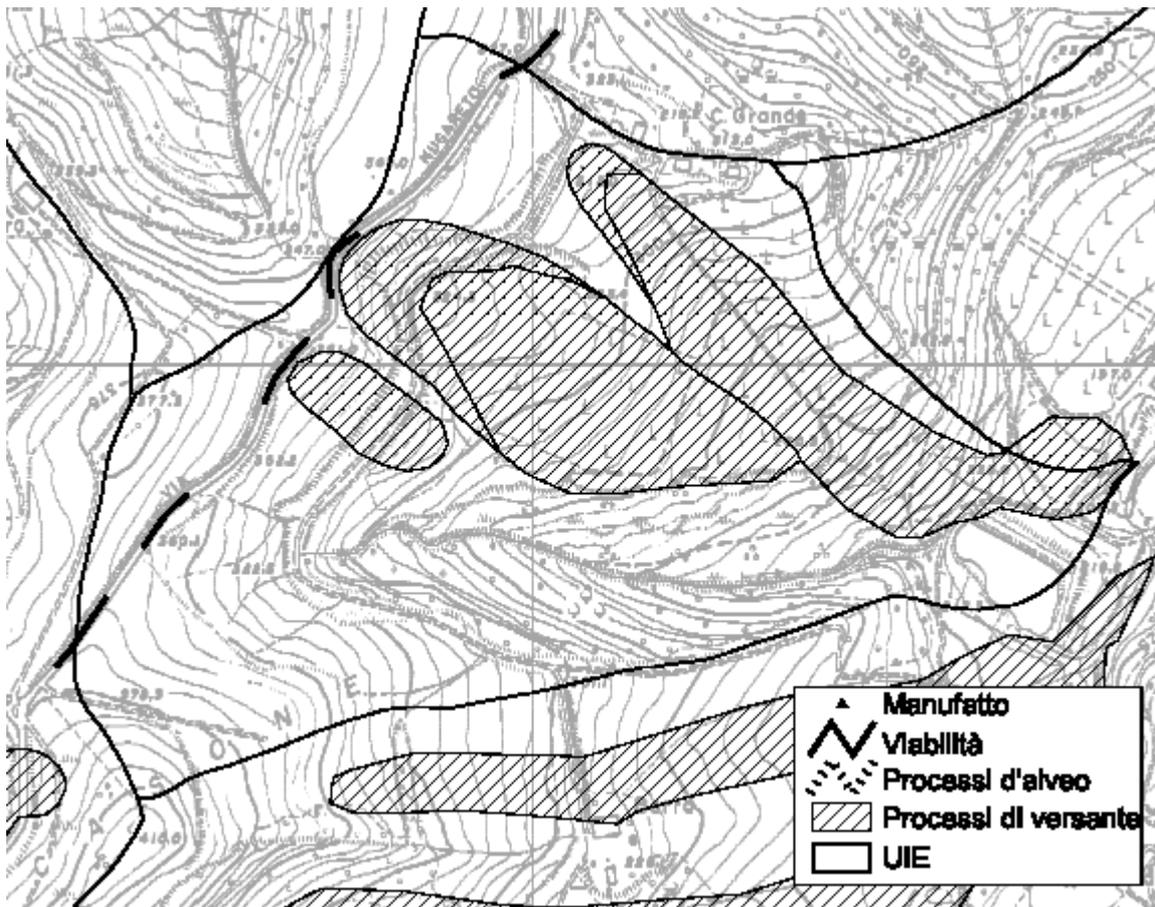
Le fessurazioni e i cedimenti in due tratti della carreggiata sono imputabili al coinvolgimento della strada in movimenti gravitativi traslazionali di roccia di stato sospeso con distribuzione retrogressiva. Il piano di scorrimento appare profondo, probabilmente sviluppato entro discontinuità (fratturazione e/o giunti di stratificazione) della parete di corona della precedente frana. Lo scarico litostatico conseguente l'attivazione della slide più antica ha contribuito al netto decadimento delle resistenze del substrato roccioso, altrimenti relativamente discrete in queste formazioni fischiodi. Le velocità di riattivazione, di norma modeste, possono essere accelerate dalla persistenza delle precipitazioni meteoriche. Considerando lo stato del movimento gravitativo si ritiene necessario per questi due tratti di strada un monitoraggio morfologico annuale della sede stradale e della scarpata immediatamente a valle della stessa.

Nella UIE in questione si riscontrano altri due tratti di via Nugareto, per una lunghezza complessiva di circa un centinaio di metri, in cui il manto stradale è fittamente interessato da sistemi di fessurazione longitudinali al senso di marcia. Il rilevamento del versante sottostante non ha evidenziato segnali premonitori di movimenti in atto, tuttavia la frequenza delle lesioni e la loro geometria è imputabile ad un cedimento del sottofondo di entità troppo consistente per essere imputabile solamente a differente comportamento degli inerti della platea stradale. Si consiglia di monitorare anche questi due tratti stradali assieme ai precedenti.

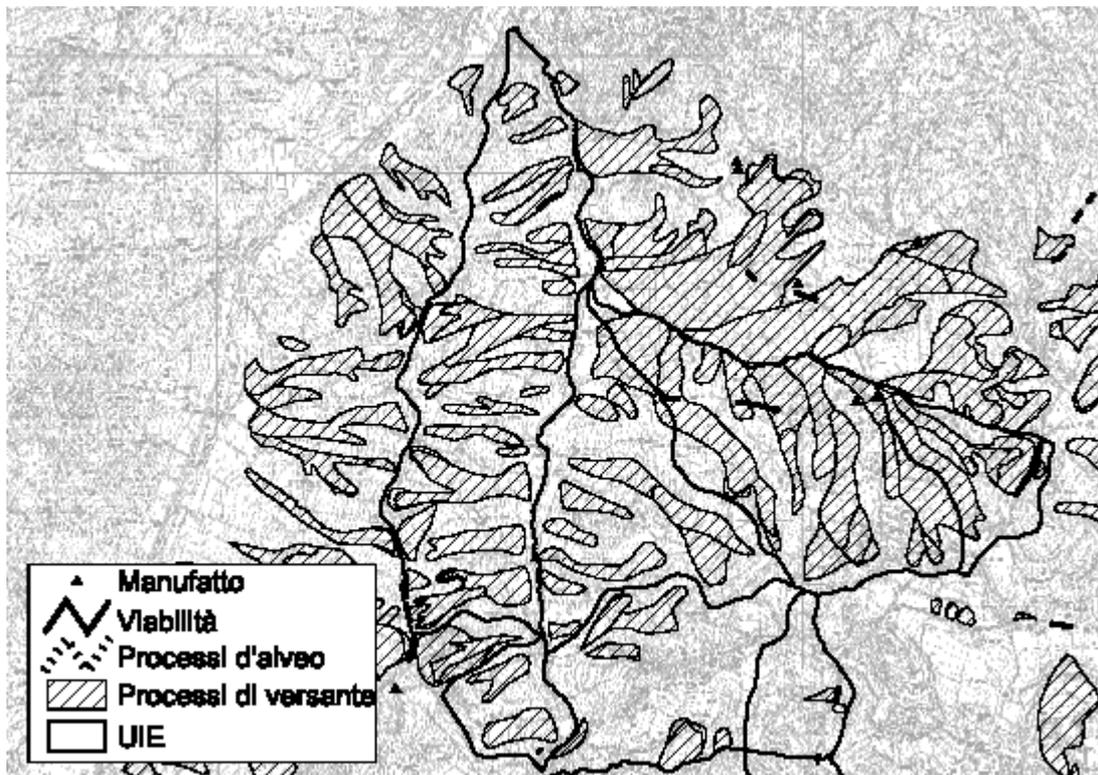
Inerenti ai dissesti provocati da processi idraulici all'interno della UIE si segnala che la briglia sotto il ponte del torrente Olivetta di via Barleda è stata completamente aggirata a destra e a sinistra dalla corrente fluviale. Si riscontra inoltre una marcata erosione delle sponde fluviali, in particolare la riva sinistra presenta una corona di frana che coinvolge la sponda per una decina di metri. La briglia avendo la spalla sinistra spaccata e dislocata rispetto alla posizione originale di messa in posto invece di normalizzare il deflusso idrico del torrente ne aumenta la sua turbolenza.

Riguardo ai danni rilevati lungo le strade all'interno della UIE in questione si segnala che un tratto di via Boschi di Sanguinetto e due tratti di via Scopeto (indicati nella scheda e nella carta d'analisi) presentano il manto stradale danneggiato per interazione fra la strada ed alcuni movimenti gravitativi lungo il versante. Queste tre situazioni richiedono un monitoraggio morfologico annuale; le lesioni riscontrate lungo la carreggiata stradale di un tratto di via Scopeto sono da attribuire ad un cedimento locale del sottofondo per instabilità diffusa del derma. Nel complesso l'intero versante a

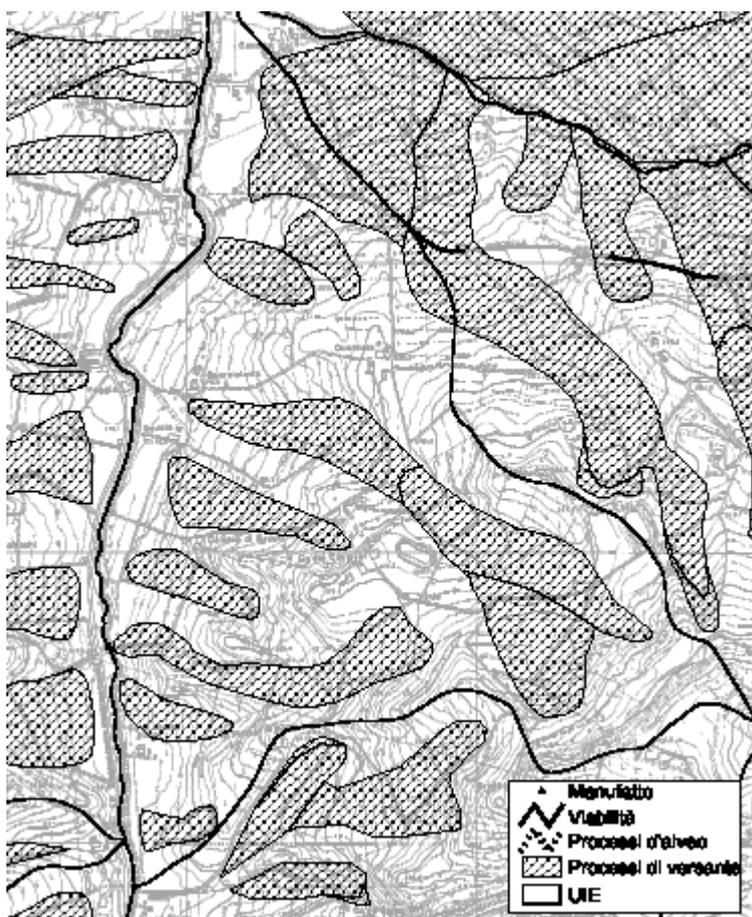
L'intero versante compreso nella UIE in questione risulta essere fittamente interessata da fenomeni gravitativi che però non coinvolgono direttamente alcun bersaglio strategico. In particolare gli abitati di Molino Baiocca, Quercioletta, Scuola, Cà Nova di Sacchi, Cà di Mazza non mostrano significativi indicatori di dissesto direttamente connessi ai movimenti gravitativi. Per tali situazioni si ritiene sufficiente un monitoraggio morfologico pluriennale.

Dai dati raccolti in archivio si apprende che nel 1996 in località Cà dei Cavicchi il versante con pendenza del 20% è stato interessato da un movimento gravitativo la cui estensione supera l'ettaro; nel 1997 uno scivolamento superficiale innescato da un elevato contenuto di acqua che imbibisce i terreni ha danneggiato un tratto di via Angonella. Necessita la realizzazione di un drenaggio sotterraneo che intercetti il flusso idrico sotterraneo, nel 2000 a Cà di Mazza Nuova si sono riscontrate fessurazioni e fenomeni di rigonfiamento del suolo lungo tutto il versante e in località La Piana si riscontrano fessurazioni e fenomeni di rigonfiamento del suolo lungo tutto il versante.

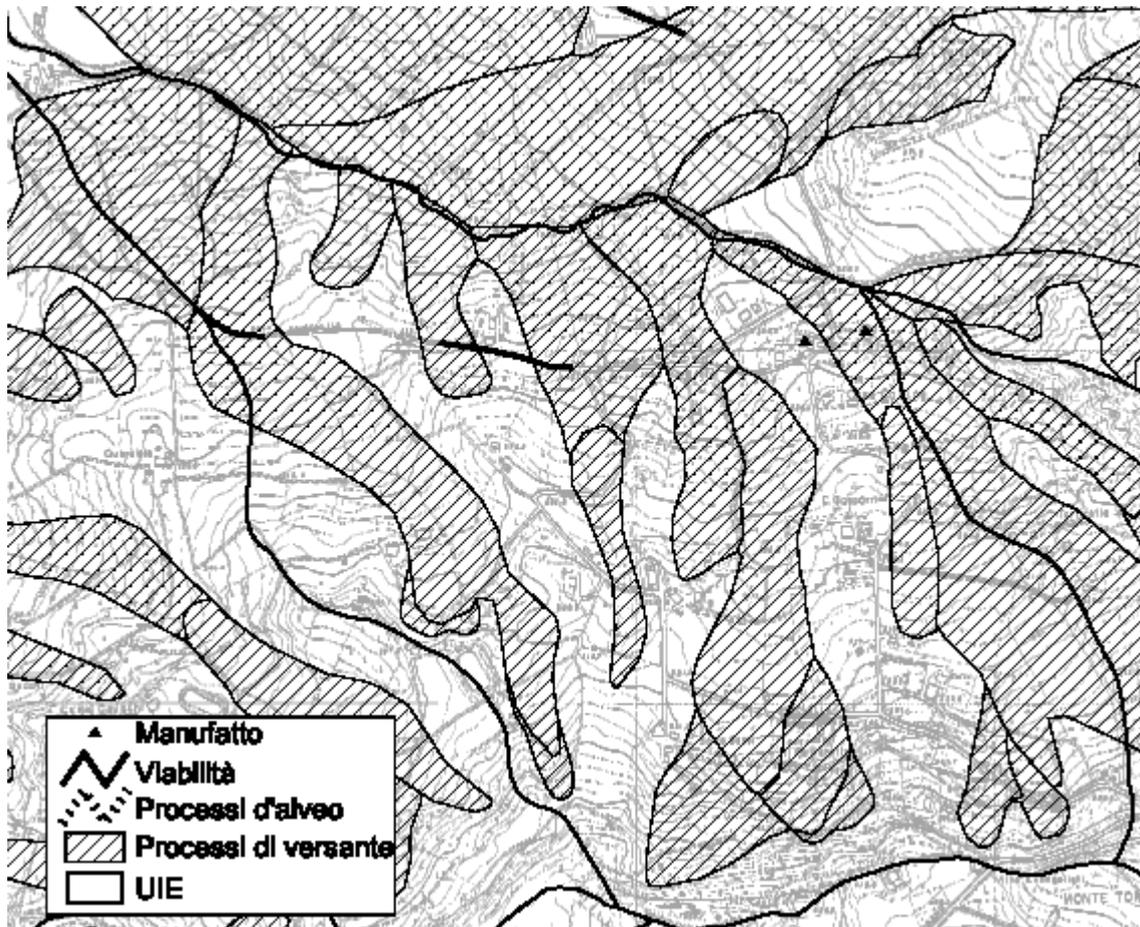
Alcuni edifici lungo via Barleda presentano evidenti lesioni causate dall'interazione fra il manufatto ed un movimento gravitativo in atto

Il manto stradale di via Angonella per lunghi tratti presenta un'elevata instabilità dovuta all'interazione diretta con movimenti franosi attivi che coinvolgono direttamente la coltre detritica di copertura del substrato. L'andamento del terreno a valle del tratto di strada in questione, presenta evidenti indicatori cinematici come fessurazioni e crepacciature che testimoniano lo stato di attività del movimento gravitativi.

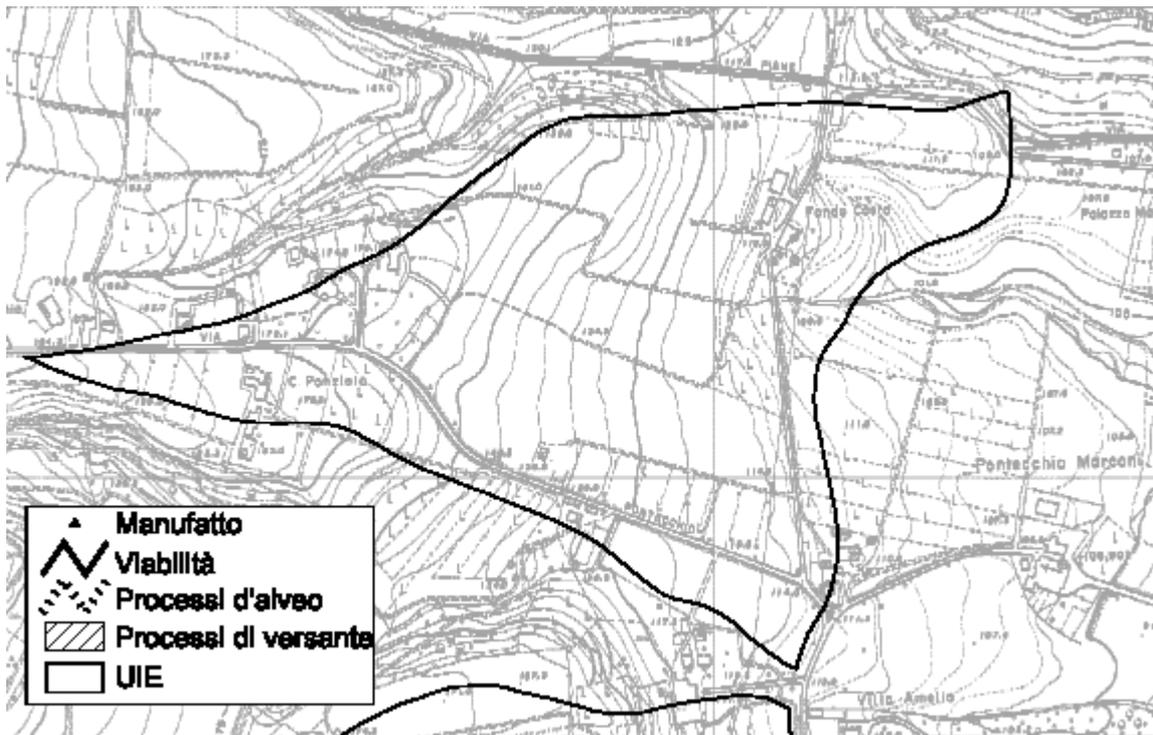
Un tratto di strada di via Pontecchio presenta diffuse crepaccature lungo la strada causate da locali cedimenti dei terreni su cui poggia la fondazione del rilevato stradale. Si riscontra una eccessiva pendenza della scarpata stradale ed un notevole grado di imbibimento dei terreno. Diviene necessario regimentare le acque superficiali

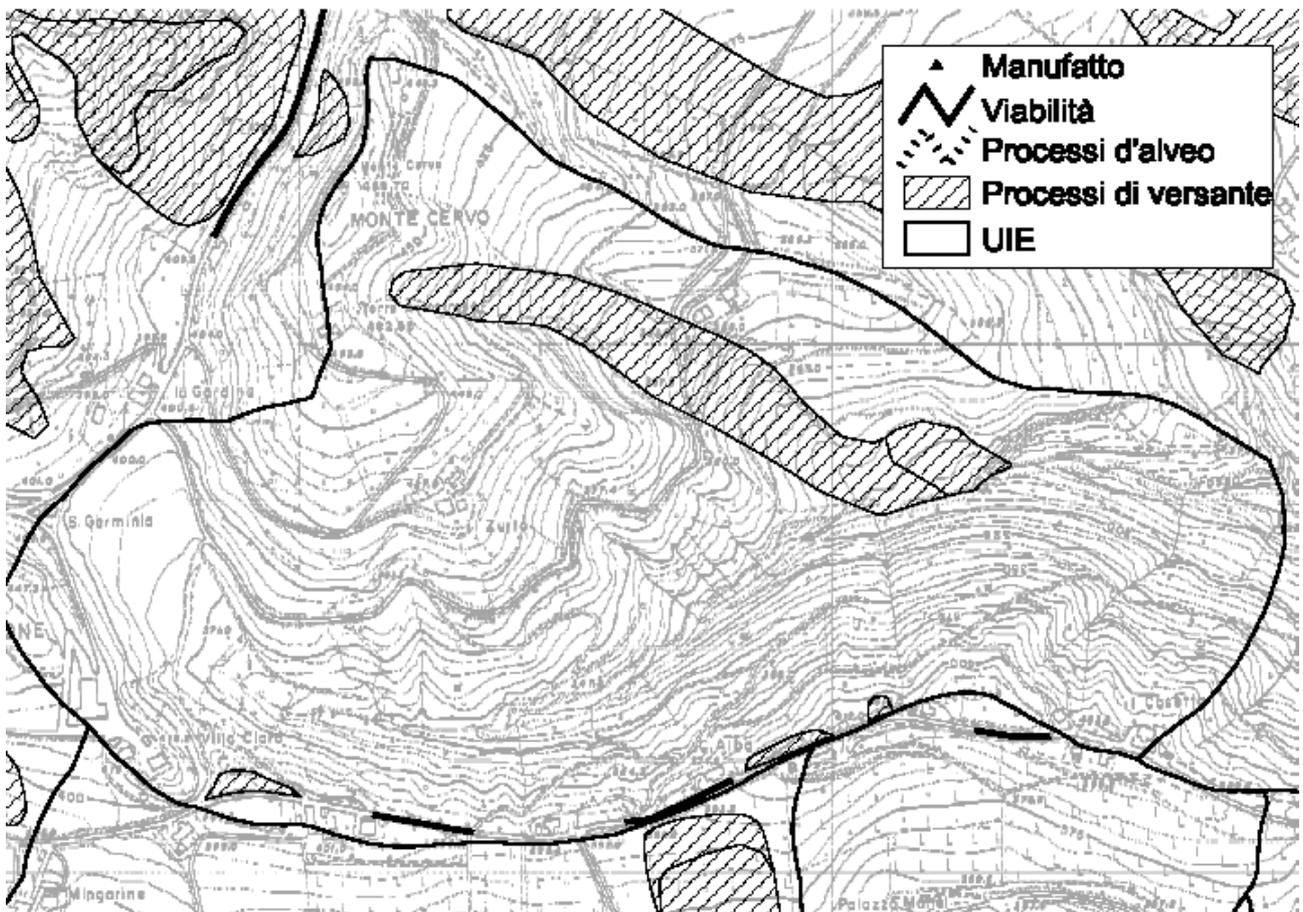
Dal rilevamento effettuato all'interno della UIE in esame si constata che le crepe dell'asfalto di un tratto di via Montechiaro sono da attribuire ad un rilascio tensionale ed instabilità del derma. Per questa situazione si ritiene sufficiente un monitoraggio morfologico pluriennale;

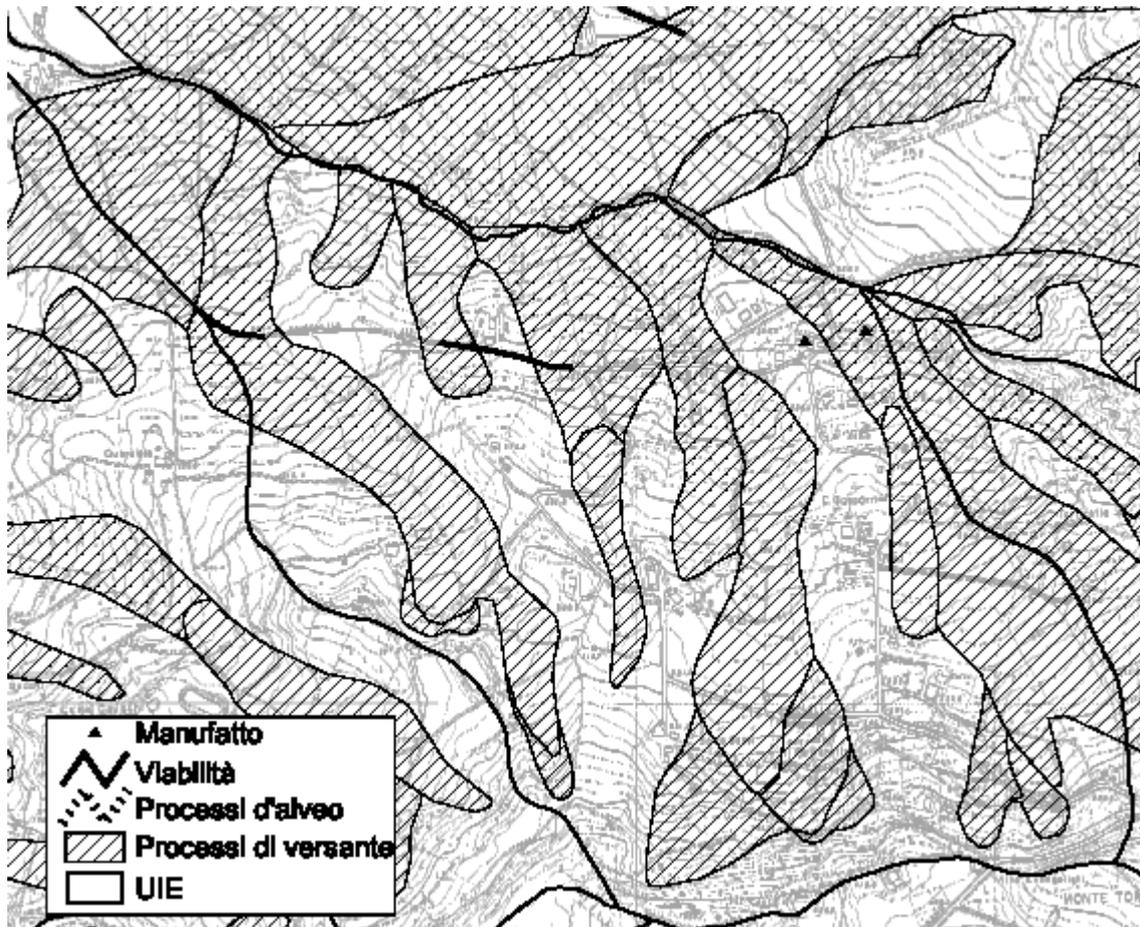
Dal rilevamento effettuato si segnala che tre tratti di via Tignano all'interno della UIE presentano crepe longitudinali parallele ai sensi di marcia. Il dissesto ubicato in prossimità dell'abitato di Torricella nella parte bassa del versante in sinistra idrografica del Rio Torbido è ascrivibile ad una colata di larghezza massima pari a 25 metri e lunghezza di oltre 100 metri. La profondità della superficie di scivolamento non supera i 2-3 metri rispetto al piano campagna; la causa scatenante di questo dissesto è riconducibile ad una scarsa regimentazione idraulica superficiale delle acque meteoriche. Nel complesso l'intera testata del bacino idrografico del rio Torbido è interessata da fenomeni di colata che nel loro insieme presentano un fronte di 250 metri ed una lunghezza di oltre 200 metri. Tale dissesto è attivo fin dal 1979 come si può riscontrare dalle carte topografiche regionali. La zona di corona lambisce la strada comunale di via Tignano, il manto stradale è lievemente solcato da fessurazioni longitudinali che in prospettiva possono minarne la. All'interno della colata si osservano resti di manufatti drenanti parzialmente sospesi dal piano campagna e oramai del tutto inefficienti. Si suggerisce di mantenere pulite ed efficienti le scoline stradali di via Tignano per evitare ulteriori apporti idrici alla zona di corona e ripristinare i dreni danneggiati. In seguito a piogge intense nella zona limitrofa a Case Collina si riscontra periodicamente il movimento di una colata superficiale di modeste dimensioni che lambisce. Dai dati raccolti in archivio si apprende che nel 1995 in prossimità di Monte Cervo si segnala dopo intense precipitazioni l'insacco di un movimento franoso che ha interessato 250 metri di via Tignano; necessita la realizzazione di drenaggi e di opere di sostegno lungo la strada.

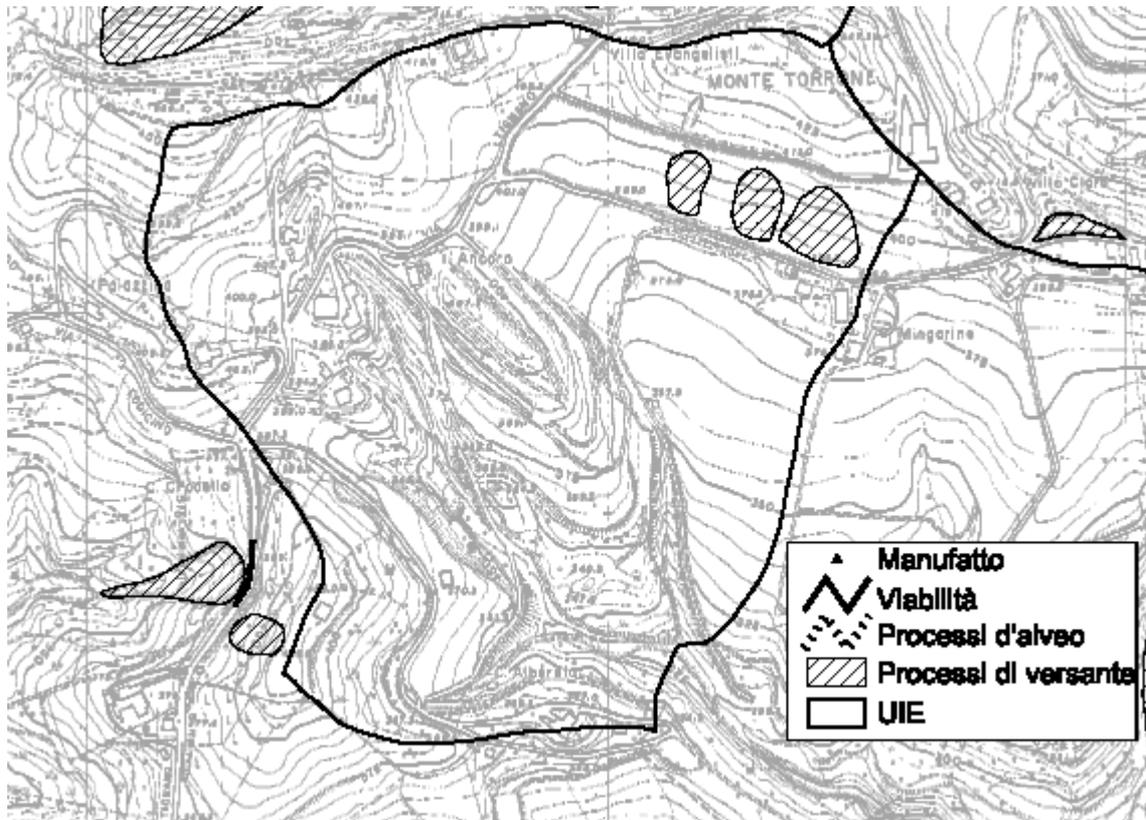
Lungo il versante della UIE in questione, composto da depositi pelitici a diverso grado di alterazione si segnalano tre scivolamenti rotazionali di terra di stato quiescente. Considerando le loro dimensioni e la loro posizione rispetto alla strada per tali dissesti si ritiene sufficiente un monitoraggio morfologico pluriennale.

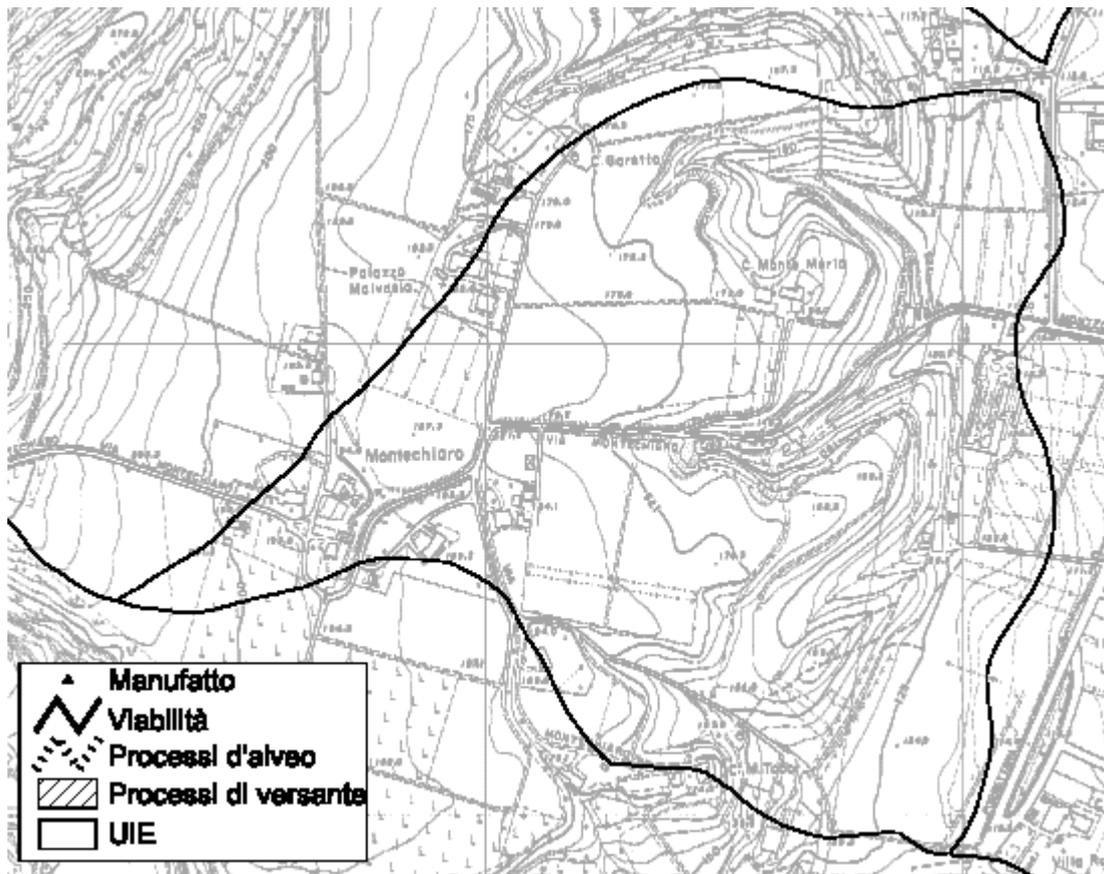
Si segnala che lungo il pendio molto acclive si è verificata una frana di tipo colata che ha coinvolto la coltre alterata del versante; il fenomeno gravitativo ha interessato sia la scarpata di via Montechiaro che il piazzale di un edificio privato. L'innescò di tale dissesto è da imputare alla carente regimentazione delle acque superficiali che non opportunamente convogliate, in occasione di intense precipitazioni imbibiscono la coltre superficiale del suolo e ne favoriscono l'instabilità.

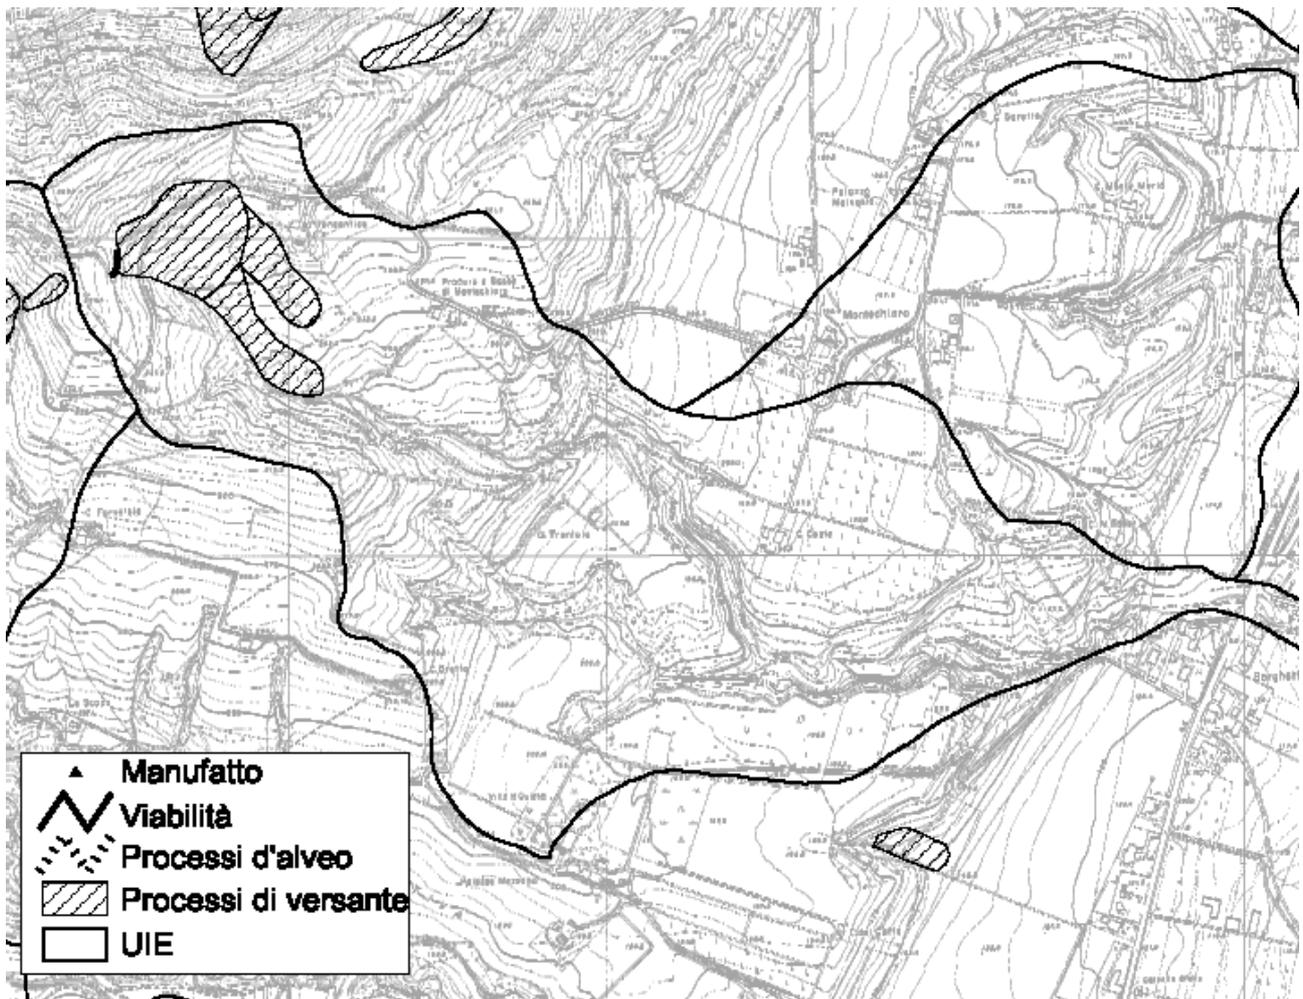
Un tratto di via Montechiaro presenta crepe e cedimenti differenziati della carreggiata in quanto interagisce direttamente con uno scivolamento di roccia con distribuzione retrogressivo lungo il versante a monte della strada. Per questo tratto si suggerisce un monitoraggio morfologico annuale.

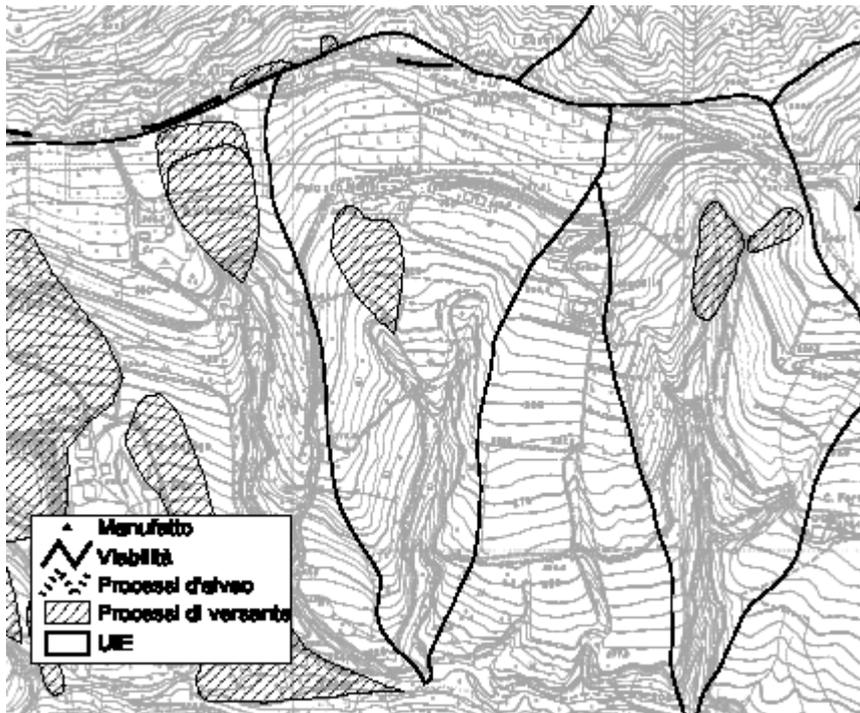
Un tratto di via Tignano presenta crepe ed avvallamenti causa interazione con uno scivolamento gravitativo di terre e detrito il cui stato è quiescente. La classe di monitoraggio di questa situazione è ascrivibile al morfologico pluriennale.

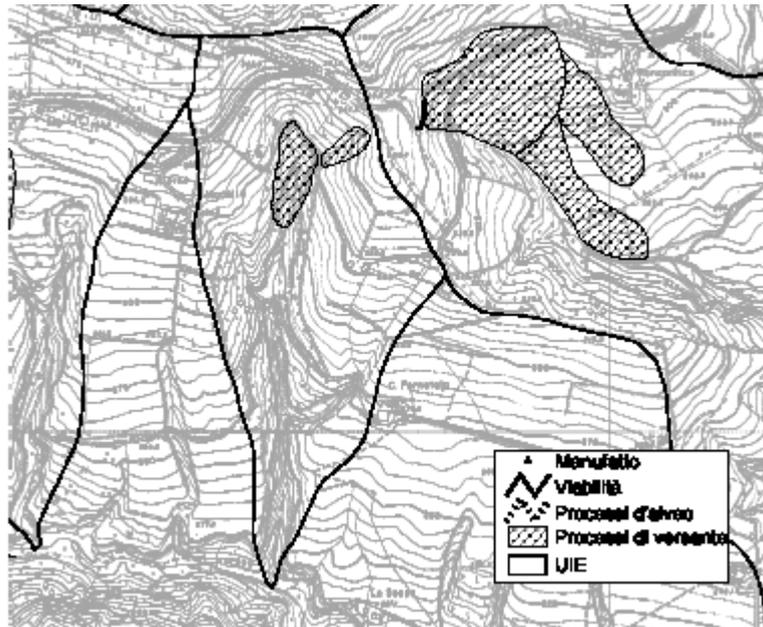
Il tratto di via Montechiaro sotteso dalla UIE in questione non risulta essere coinvolto da alcun dissesto. In corrispondenza dell'impluvio della UIE si rileva la presenza di due scivolamenti rotazionali di terra che nel loro sviluppo però non coinvolgono alcun bersaglio significativo. In generale l'intero versante a valle della strada è interessato da diffusi accumuli caotici di litotipi monogenici in matrice pelitica apparentemente assestati. Nel complesso tali dissesti non interagiscono in maniera significativa con alcun bersaglio strategico. Si ritiene idoneo per questa UIE un rilevamento morfologico pluriennale.

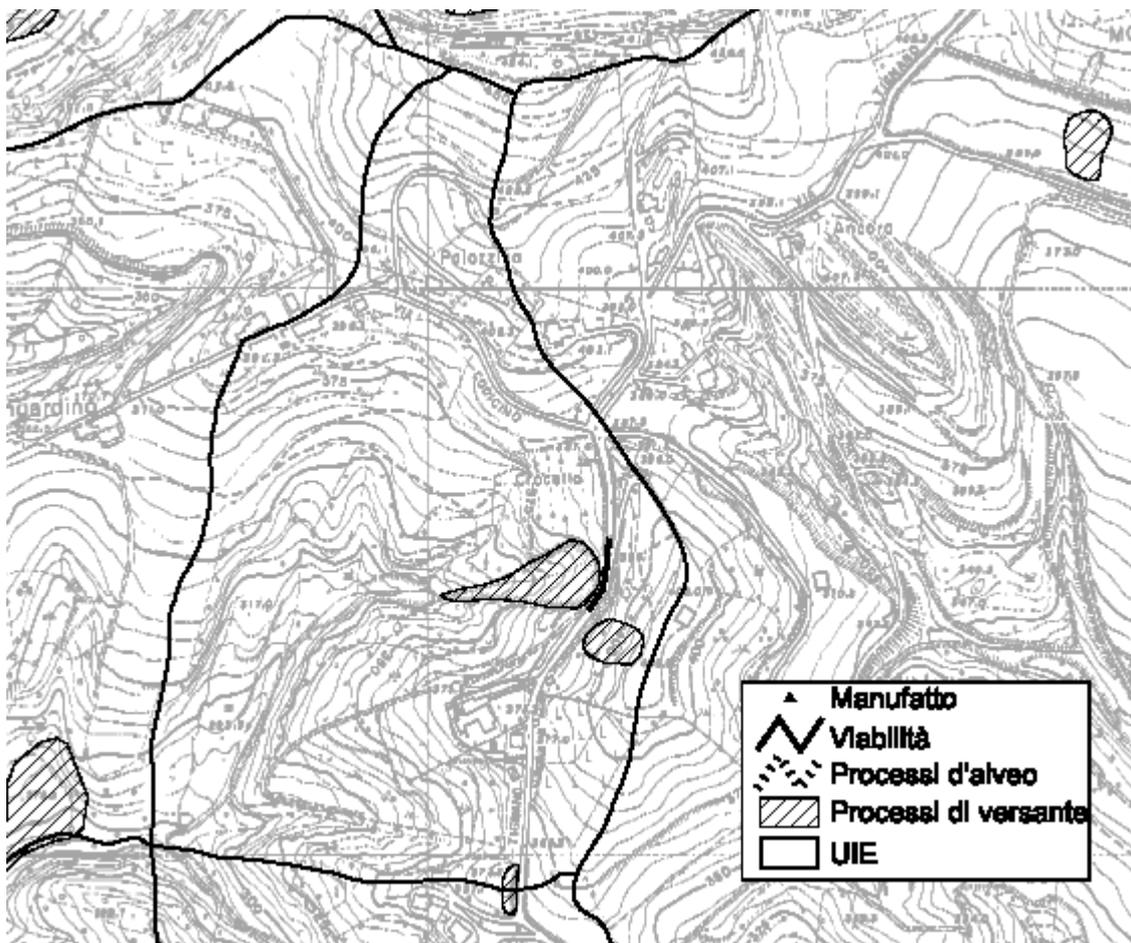
Lungo il tratto di via Tignano compreso nella UIE si segnala una scarpata stradale instabile che può recare disagi alla circolazione. Tale situazione necessita di un monitoraggio morfologico annuale. Un secondo tratto della strada presenta crepe longitudinali create per cedimenti differenziati del derma sottostante il rilevato. Tale situazione nonostante le fessurazioni dell'asfalto non è da ritenere come situazione particolarmente critica, ciò nonostante si ritiene necessario un monitoraggio morfologico pluriennale.

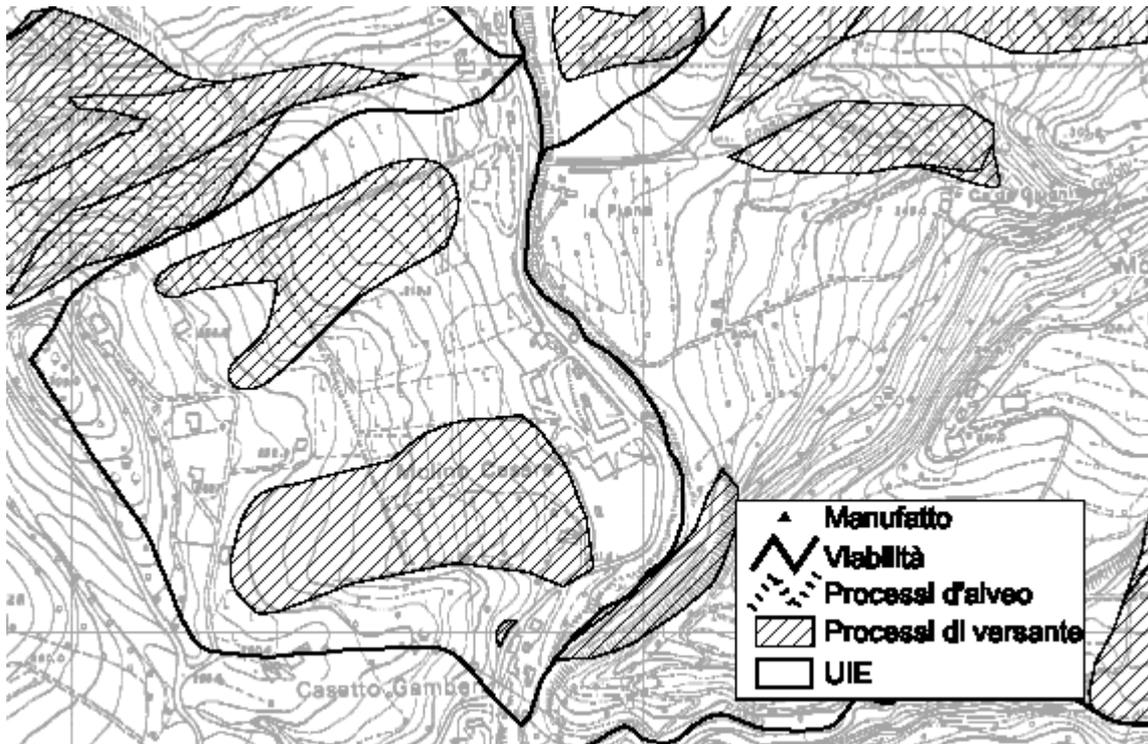
Presso l'abitato di Casetto Gamberi dall' altra parte della strada, si segnala la presenza sul manto stradale di numerosi detriti alcuni dei quali di dimensioni superiori ai cinque chilogrammi provenienti da un affioramento a franappoggio di marna appartenenti alla Formazione dello Schlier. Considerando la pericolosità che questi detriti sull'asfalto possono recare alla viabilità, si considera questa situazione molto delicata.

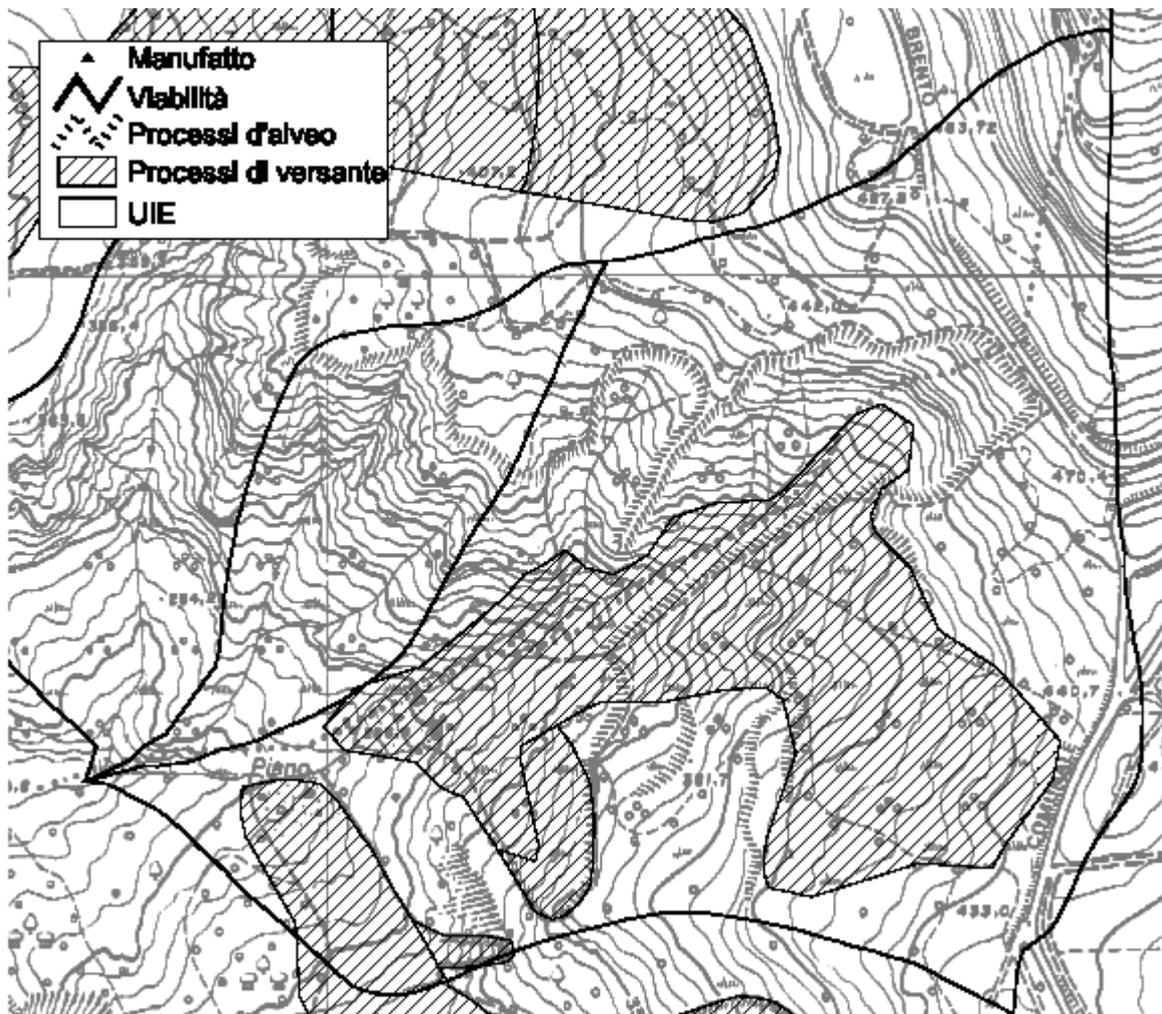
Il tratto di via Pieve del Pino all'interno della UIE non presenta alcun indicatore di dissesto degno di nota. Si segnala che il versante a valle della località Cà Fraldo è interessato da due movimenti franosi che coinvolgono la coltre detritica superficiale. Tali dissesti uno riconducibile ad uno scivolamento di detrito e roccia di stato quiescente e l'altro ad una colata di terra di stile complesso, attualmente non minacciano alcun obiettivo strategico, per tale situazione quindi è sufficiente un rilevamento morfologico pluriennale.
