Comune di Sasso Marconi

PSC
PIANO
STRUTTURALE
COMUNALE
ai sensi della L. R. 20/2000

QCGI.5

SCHEDE DISSESTI
-UIE PSAI-

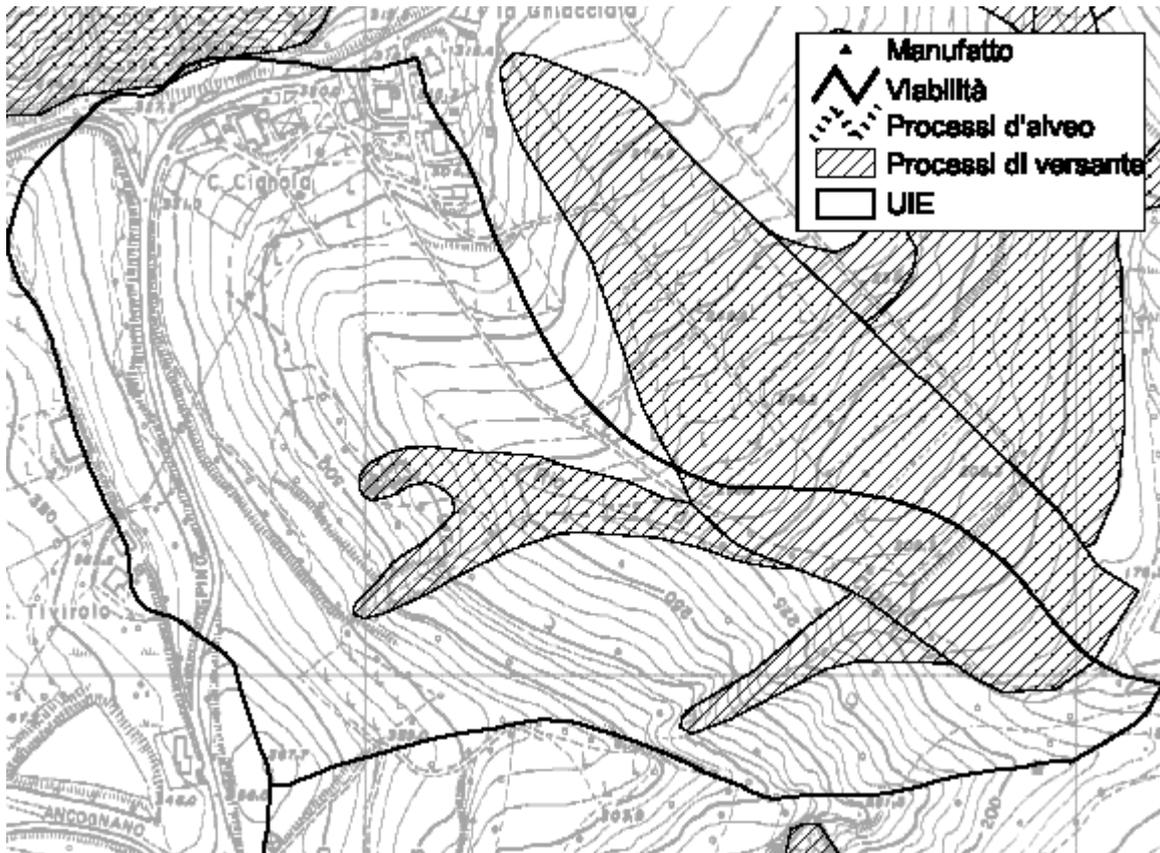
Il tratto di strada n.58 Pieve del Pino necessita di manutenzione e riprofilatura del versante a monte della strada.

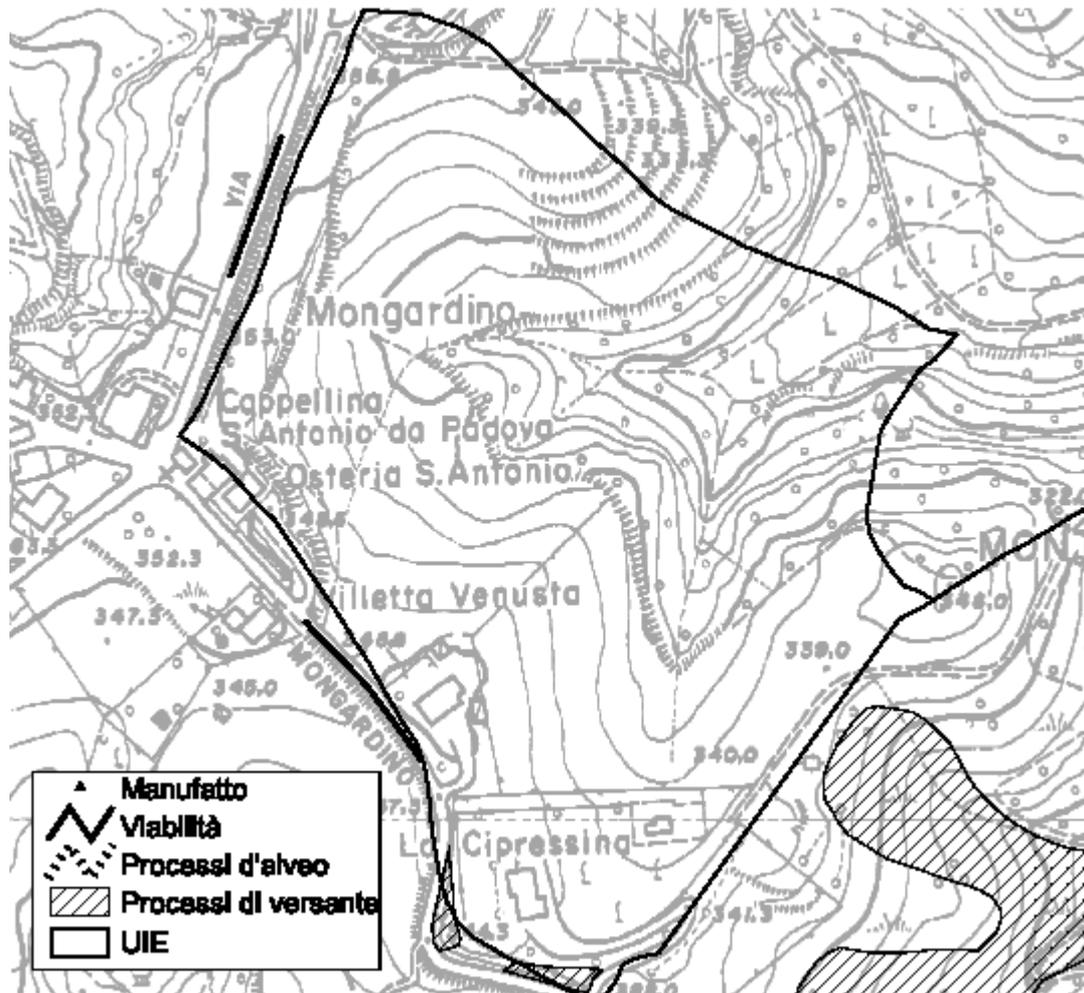
In due tratti di via Mongardino all'interno della UIE in questione, lungo il versante a monte della strada affiorano arenarie plioceniche molto alterate. Durante eventi pluviometrici rilevanti questi affioramenti scaricano notevole quantità di detrito sabbioso sopra la carreggiata stradale. Si ritiene indispensabile una manutenzione ordinaria di tutte le scoline stradali e un monitoraggio morfologico pluriennale.

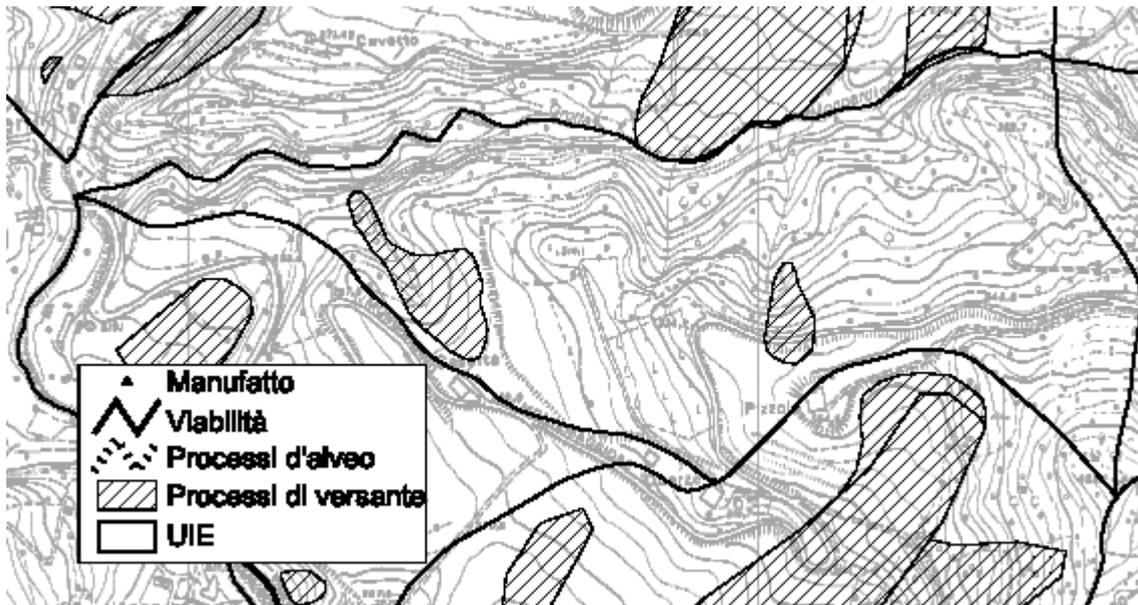
La strada Mongardino Montemaggiore in località Pizzolo è stata danneggiata da un movimento gravitativo; lungo il versante a monte della strada si rileva la morfologia della nicchia di frana. La frana è stata messa in sicurezza nel 2002 grazie alla messa in posto di una berlinese lungo il ciglio a valle della carreggiata ma tenendo considerando l'importanza strategica della strada si consiglia un rilevamento morfologico annuale della zona.

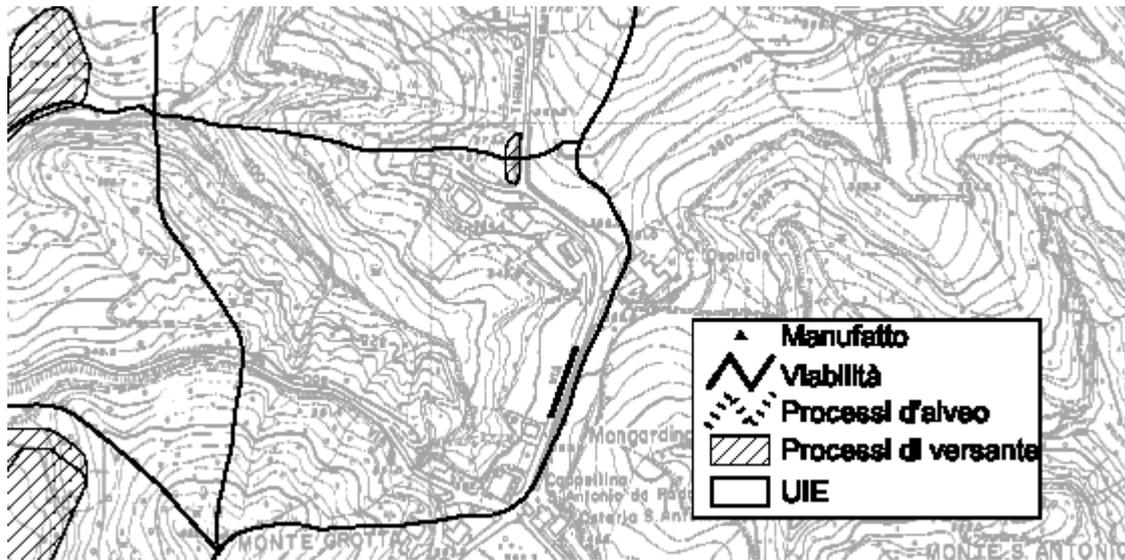
All'interno della UIE in questione si riscontra un tratto di strada con crepe longitudinali e avvallamenti legati ad un locale cedimento del derma. Per tale situazione è sufficiente un rilevamento morfologico pluriennale.

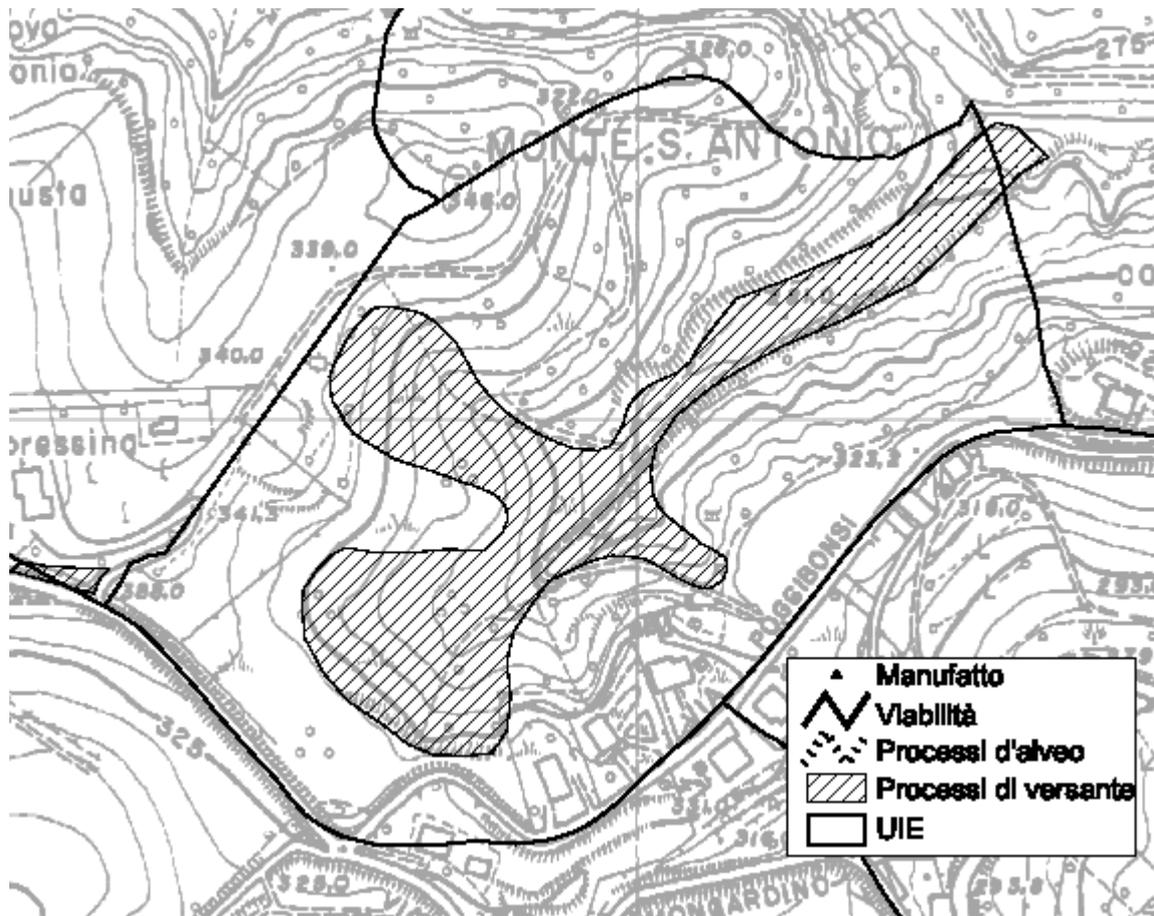
La UIE in questione comprende la cella elementare di un tributario in destra idrografica del Rio Secco. In corrispondenza della linea di impluvio in cui si raccolgono le acque dei due versanti contrapposti, si riscontra la presenza di una colata in roccia il cui stato è quiescente e lo stile è complesso. L'abitato di Poggibonsi e il tratto di via Mongardino all'interno della UIE non sono direttamente coinvolti da tale dissesto, di conseguenza per questa situazione si ritiene sufficiente un controllo morfologico pluriennale. Lungo la restante superficie della UIE si riscontrano accumuli caotici di litotipi eterogenei in matrice pelitica apparentemente assestati.

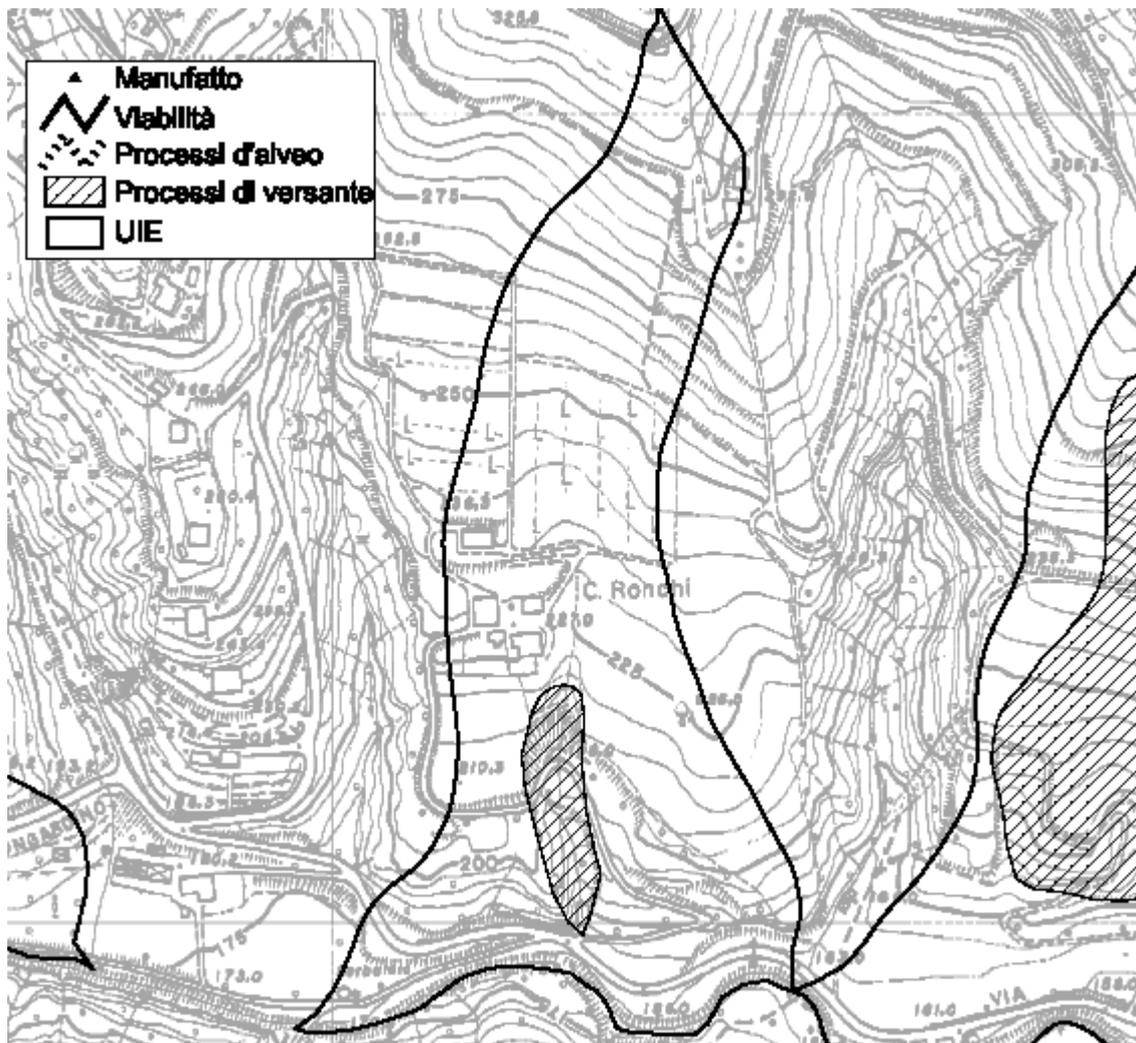
All'interno della UIE non si riscontrano danni a bersagli strategici. Si segnala un piccolo dissesto idrogeologico lungo il versante a monte della strada in corrispondenza dell'impluvio di un tributario in sinistra idrografica del Rio Verde, riconducibile ad una colata di terra si stato quiescente e di stile complesso. L'alveo del rio a causa della scarsa manutenzione e della mancanza di adeguati interventi di pulizia è parzialmente occluso dalla vegetazione spontanea che in regime di morbida ostacola il deflusso idraulico a valle. La vegetazione in alveo una volta sradicata dalla corrente può provocare pericolosi picchi di portata liquida e solida. Si consiglia di tagliare tutte le piante radicate nell'alveo, sulle sponde e in prossimità di opere idrauliche lasciando solo quelle arbustive o cespugliose.

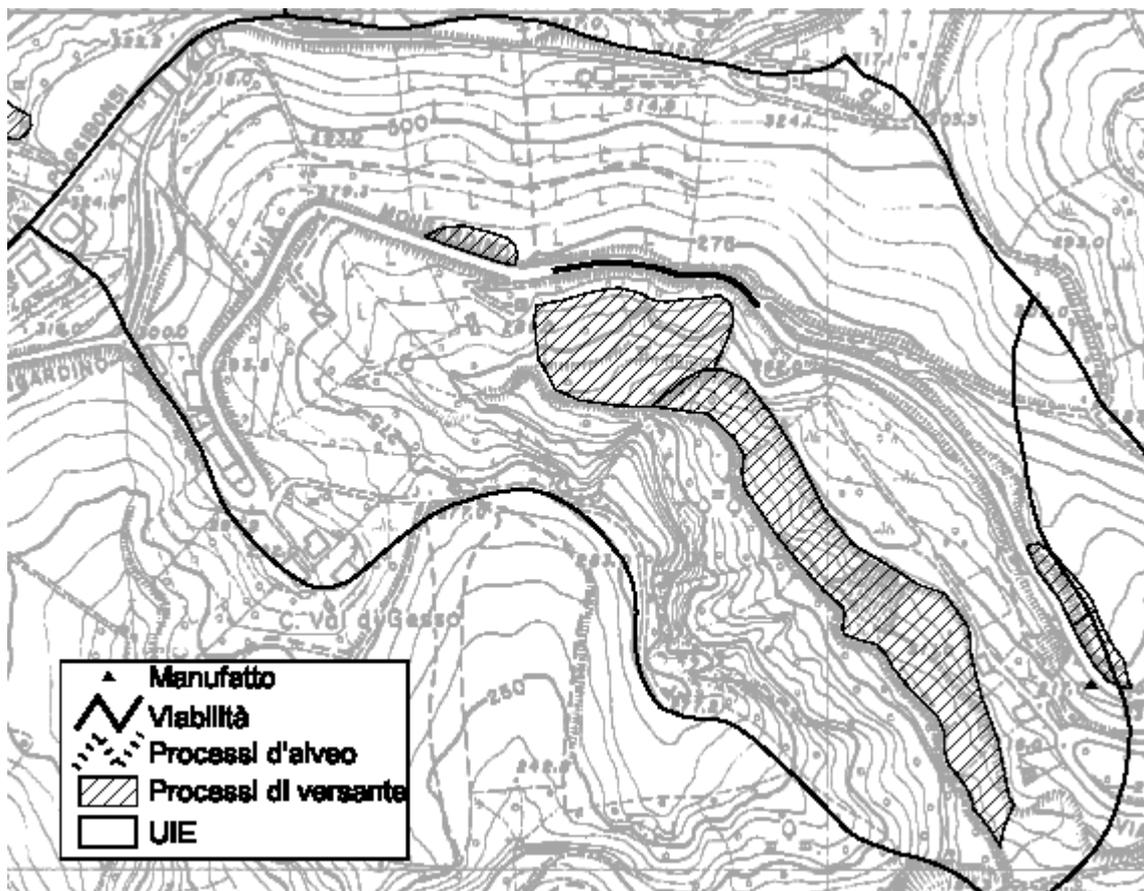
Lungo via Mongardino si riscontra la presenza di difese spondali artigianali fabbricate utilizzando materiale di risulta come “cofani d’auto”. Tali contromisure andrebbero sostituite con manufatti più idonei allo scopo e nel complesso tale situazione richiede un monitoraggio morfologico annuale. Si segnala inoltre che lungo la medesima strada si sono rilevate tre tratti in cui la scarpata lungo la carreggiata è soggetta ad intensi processi erosivi da parte delle acque meteoriche, che ne favoriscono la disgregazione. Per tali situazioni si suggerisce un monitoraggio morfologico annuale. Le crepe e i cedimenti differenziati della carreggiata in altri due tratti lungo la strada sono direttamente connessi ad alcuni scivolamenti di roccia che insistono lungo il versante a valle della strada. Per questi due tratti si suggerisce un monitoraggio morfologico annuale.

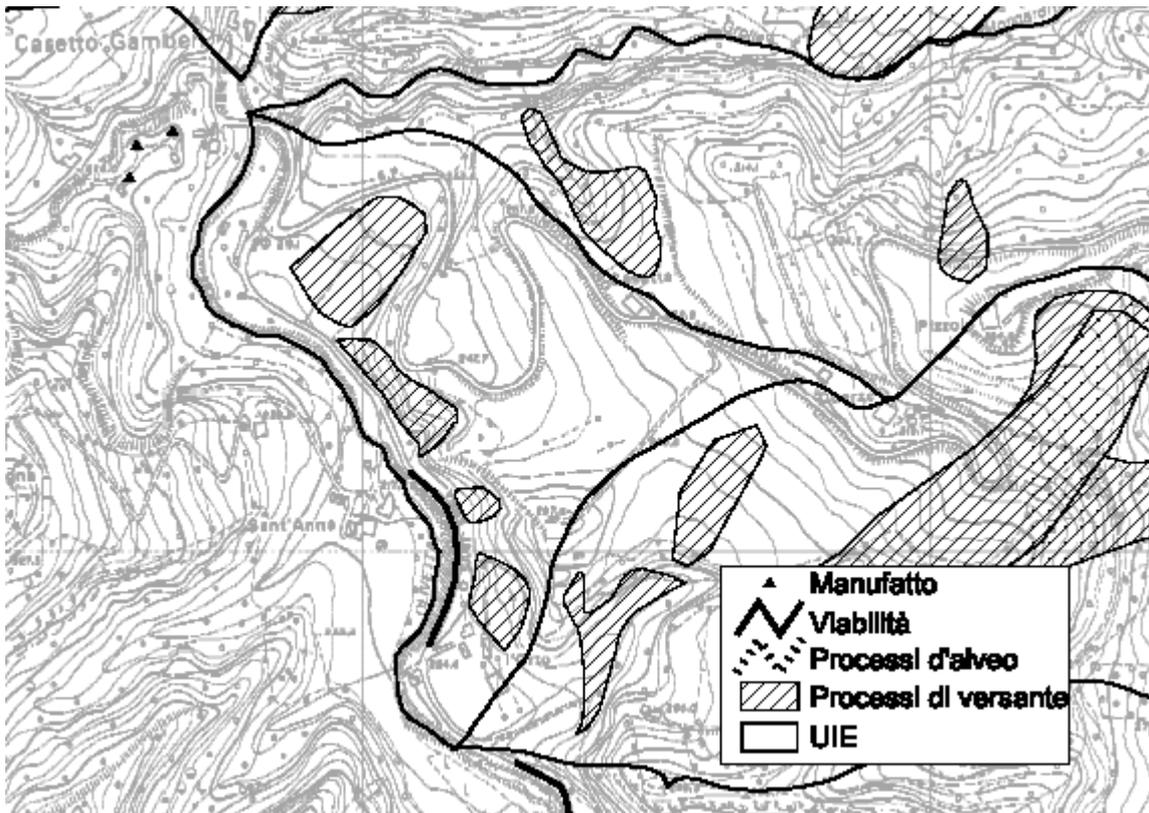
Il versante in destra idrografica del Torrente Olivetta all'interno della UIE in questione presenta due tratti in cui la scarpata stradale a monte della carreggiata è soggetta ad intensi processi erosivi da parte delle acque meteoriche che in alcuni casi hanno provocato l'accumulo sul manto stradale di blocchi decimetrici di detrito roccioso.

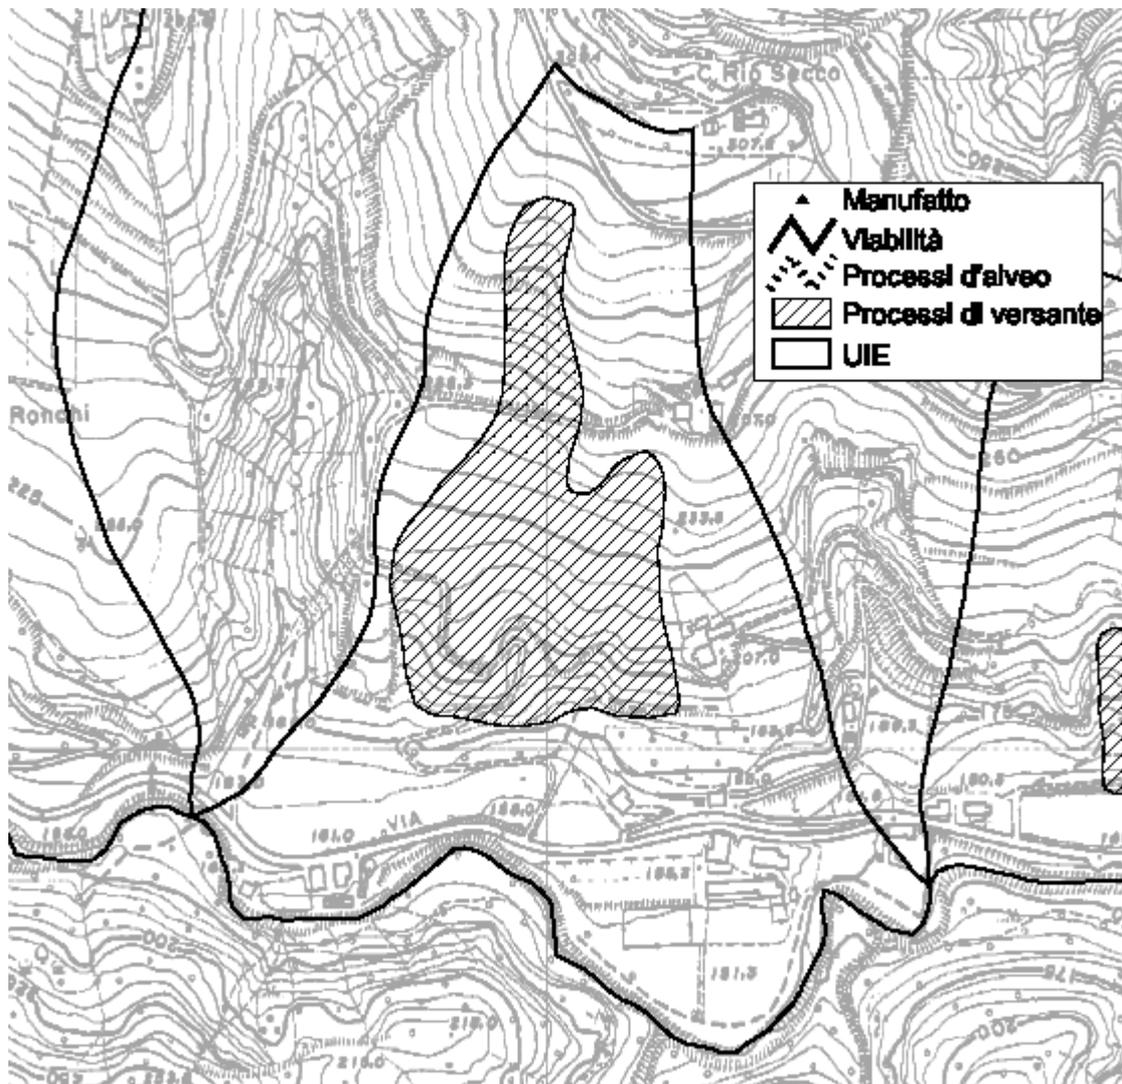
Il versante compreso nella UIE in questione è coinvolto da uno scivolamento rotazionale di terra e roccia che presenta una nicchia di 7 metri di altezza e di 4.5 metri di larghezza; lungo la nicchia di distacco si riscontrano diffuse emergenze idriche. Il dissesto ha fessurato l'asfalto della via d'accesso di alcune proprietà. Si consiglia di adeguare le strutture di contenimento lungo la strada già esistenti.

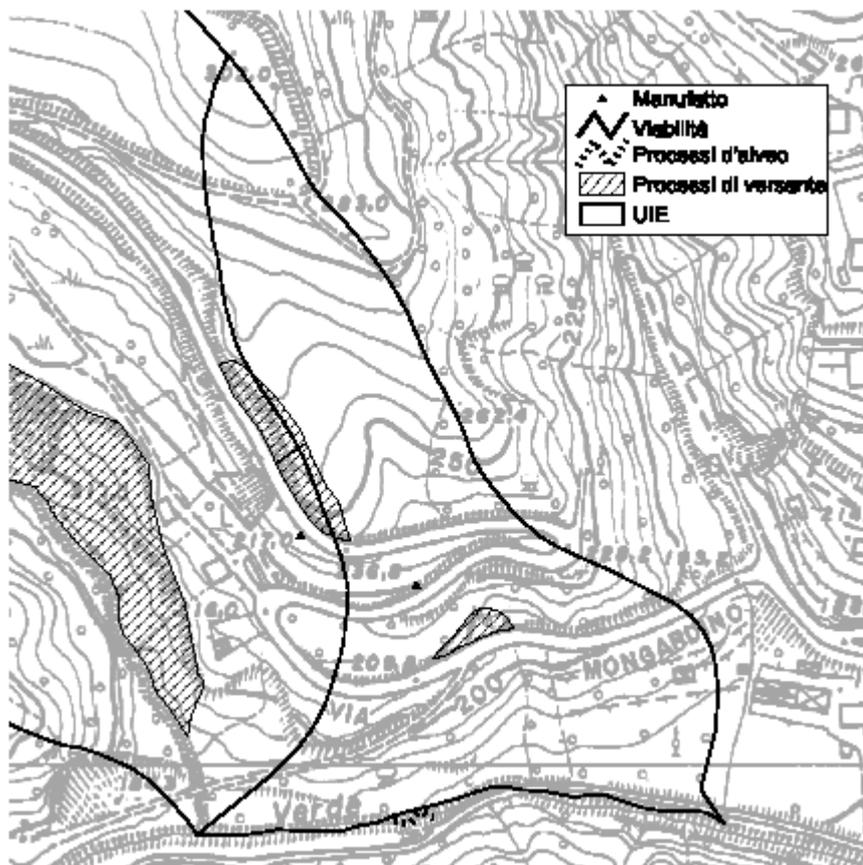
In un tratto di via Mongardino si riscontra una instabilità diffusa della scarpata a monte della strada. Per mettere in sicurezza questi affioramenti lungo la strada bastano ordinari interventi di pulizia delle scoline stradali. In particolare alcune scarpate stradali di via Mongardino presentano delle palificate in legno poco efficienti causa loro elevata inclinazione. Considerando l'accentuata inclinazione del versante e l'instabilità diffusa del derma superficiale, si consiglia di ripristinare l'efficienza di questi manufatti al più presto.

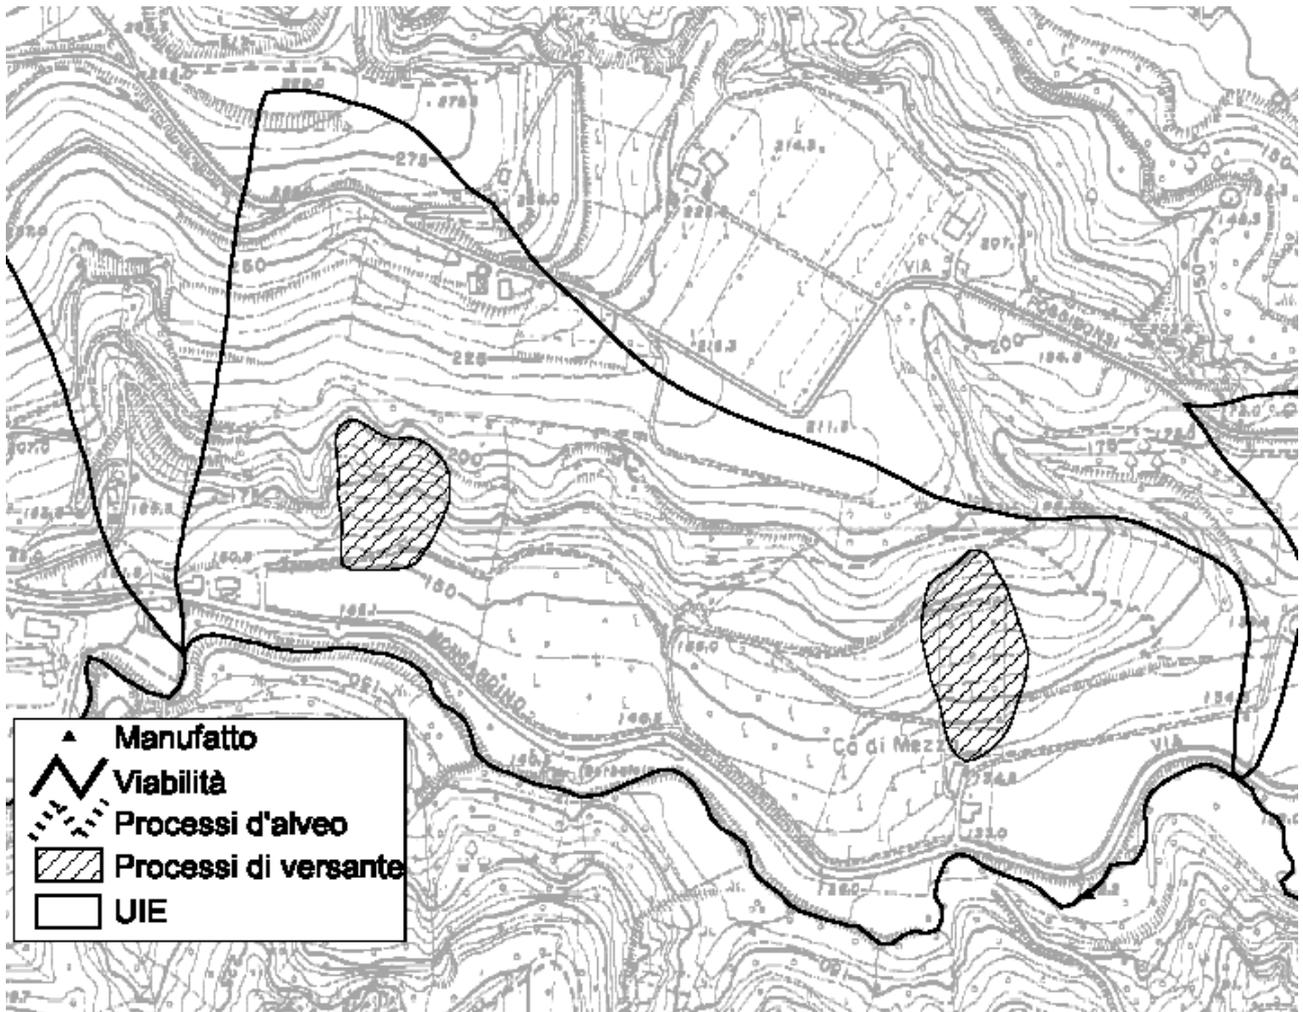
Luogo il versante si segnala la presenza di due piccoli scivolamenti gravitativi che però non coinvolgono direttamente alcun bersaglio significativo.
All'interno della UIE si segnala inoltre che una briglia lungo un tratto del rio Verde all'interno della UIE in questione risulta essere parzialmente scalzata al piede.

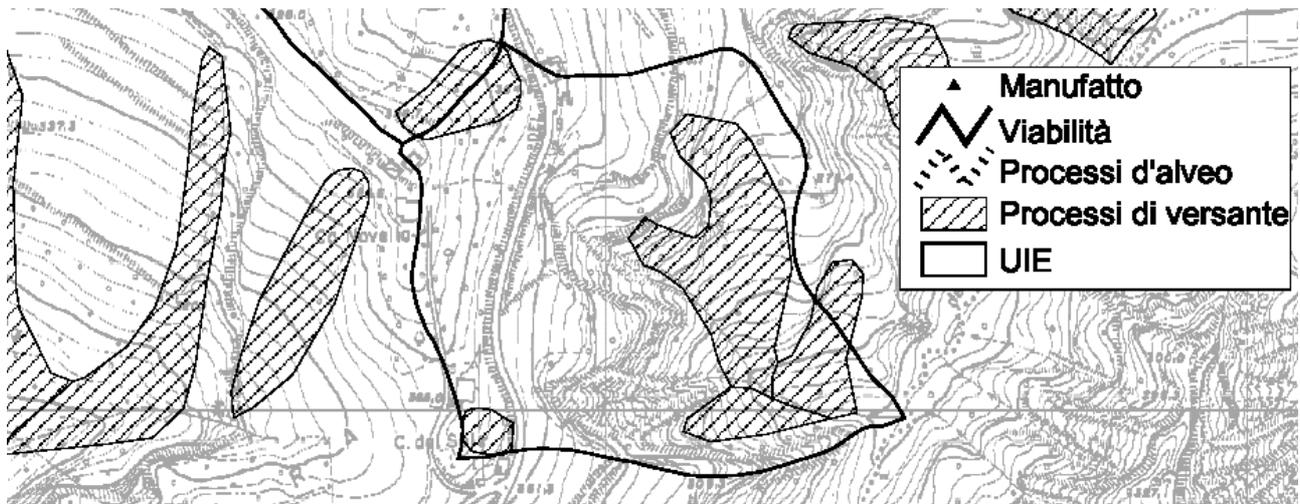
Lungo via Pieve del Pino si segnalano tratti di carreggiata con evidenti segni di cedimento. Si presume che i danni del piano viabile derivino da eccessivi sbancamenti praticati molti anni or sono per edificare la pendice sotto strada. Il tratto di strada oggetto della segnalazione giace su di un articolato crinale secondario fra il Fiume Reno ed il Torrente Savena. Gli affioramenti lungo la strada sono costituiti da litotipi argillosi con un elevato grado di fratturazione, che costituiscono il margine settentrionale della così detta sinclinale intrappeninica pliocenica. Il taglio dell'originaria pendice sottostrada già di per se destabilizzante dato l'elevato angolo di scarpa prodotti (30° - 35°), ha indotto deleteri effetti sulla stabilità dei terreni a monte dello scavo. L'esteso sbancamento eseguito sotto strada ha indotto inoltre uno scalzamento al piede sia dei terreni detritici superficiali, sia del substrato roccioso fratturato a questi immediatamente sottostante.

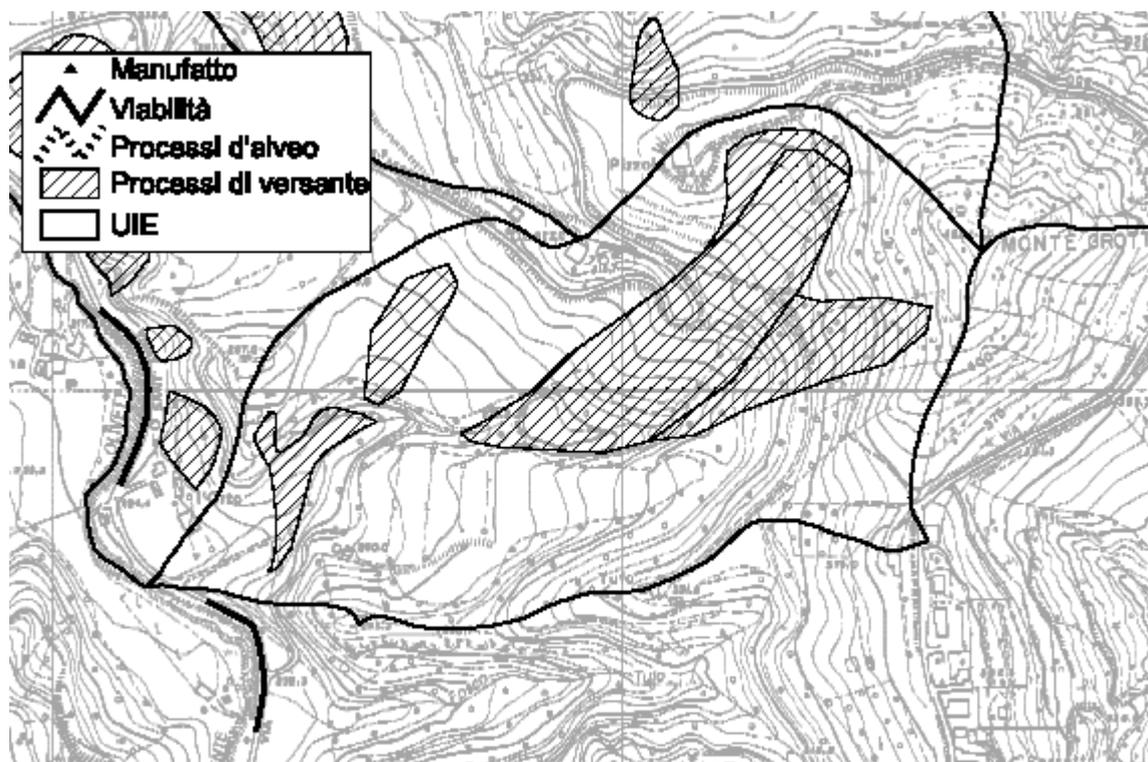
Il versante della UIE è coinvolto da un movimento gravitativo che lambisce il tornante di via Mongardino-Montemaggiore. La strada attualmente non mostra alcun segno visibile di coinvolgimento ma data l'importanza strategica della strada, si ritiene idoneo per questa situazione un rilevamento morfologico annuale.

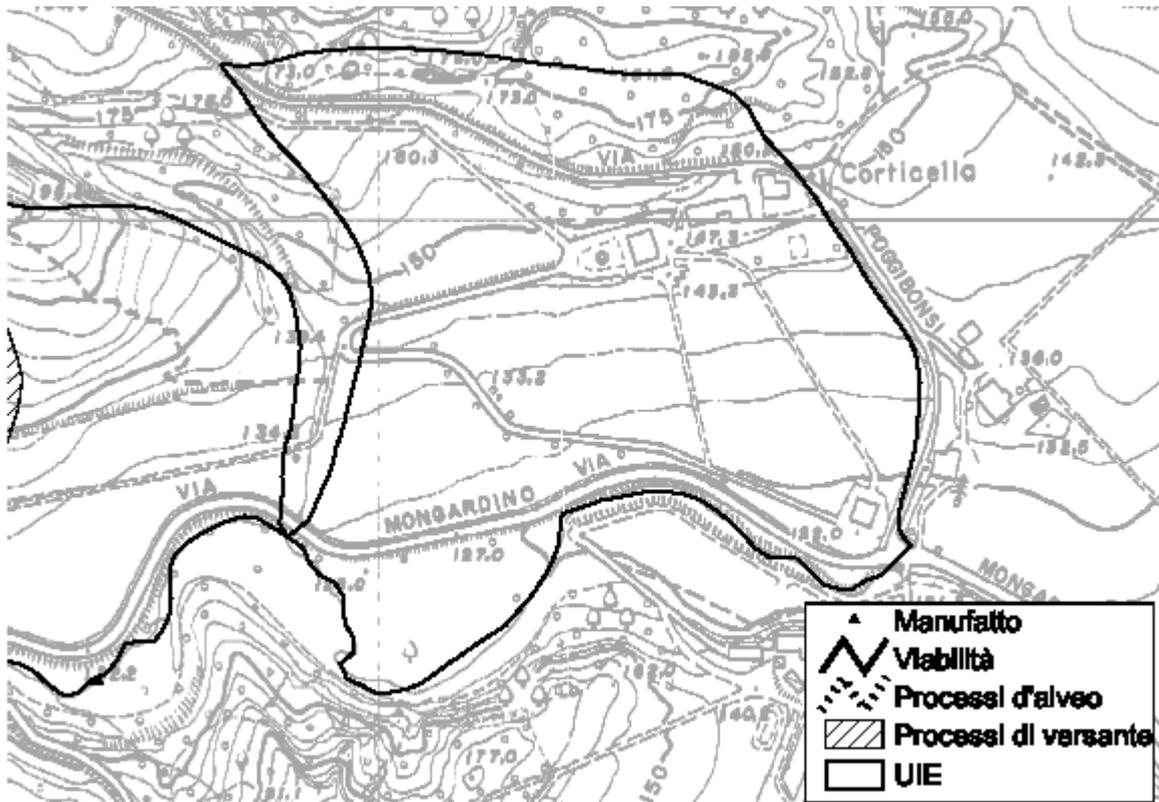
All'interno della UIE in questione non si riscontrano significativi dissesti legati a processi di versante. Lungo il deposito alluvionale pianeggiante compreso fra via Mongardino ed il rio Verde, in più punti sono visibili marcate erosioni spondali con scoronamenti di frana; considerando l'elevata distanza che in questo tratto intercorre fra la strada e il fiume, tale processo erosivo del rio Verde non desta particolare preoccupazione. Di conseguenza si ritiene adeguato per tale situazione un rilevamento morfologico pluriennale.

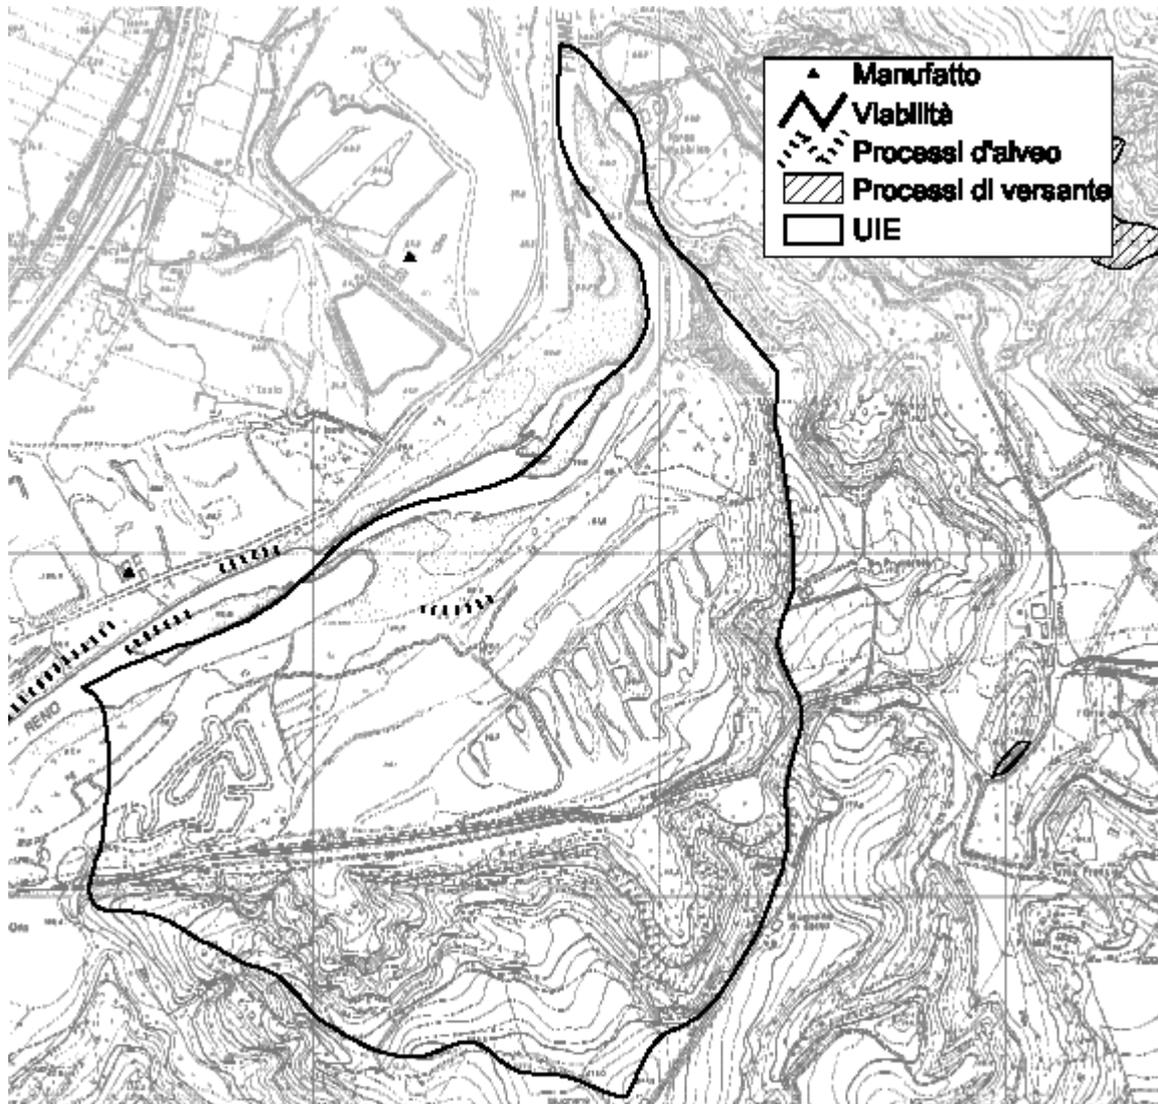
Data l'importanza strategica di via Ganzole, la maggior parte degli affioramenti e delle scarpate instabili lungo la strada sono state messe in sicurezza sia con barriere che con reti paramassi; all'interno dell'UIE si riscontrano infatti tre tratti di versante a monte della strada provvisti di reti paramassi a doppia torsione con maglia zincata. Per una corretta efficienza di questi manufatti si suggerisce una periodica rimozione dalle reti dei prismi lapidei accumulatisi al piede della scarpata. Le erosioni spondali rilevate lungo alcuni tratti di scarpata fluviale lungo il Reno non costituiscono potenziali pericoli per alcun bersaglio strategico.

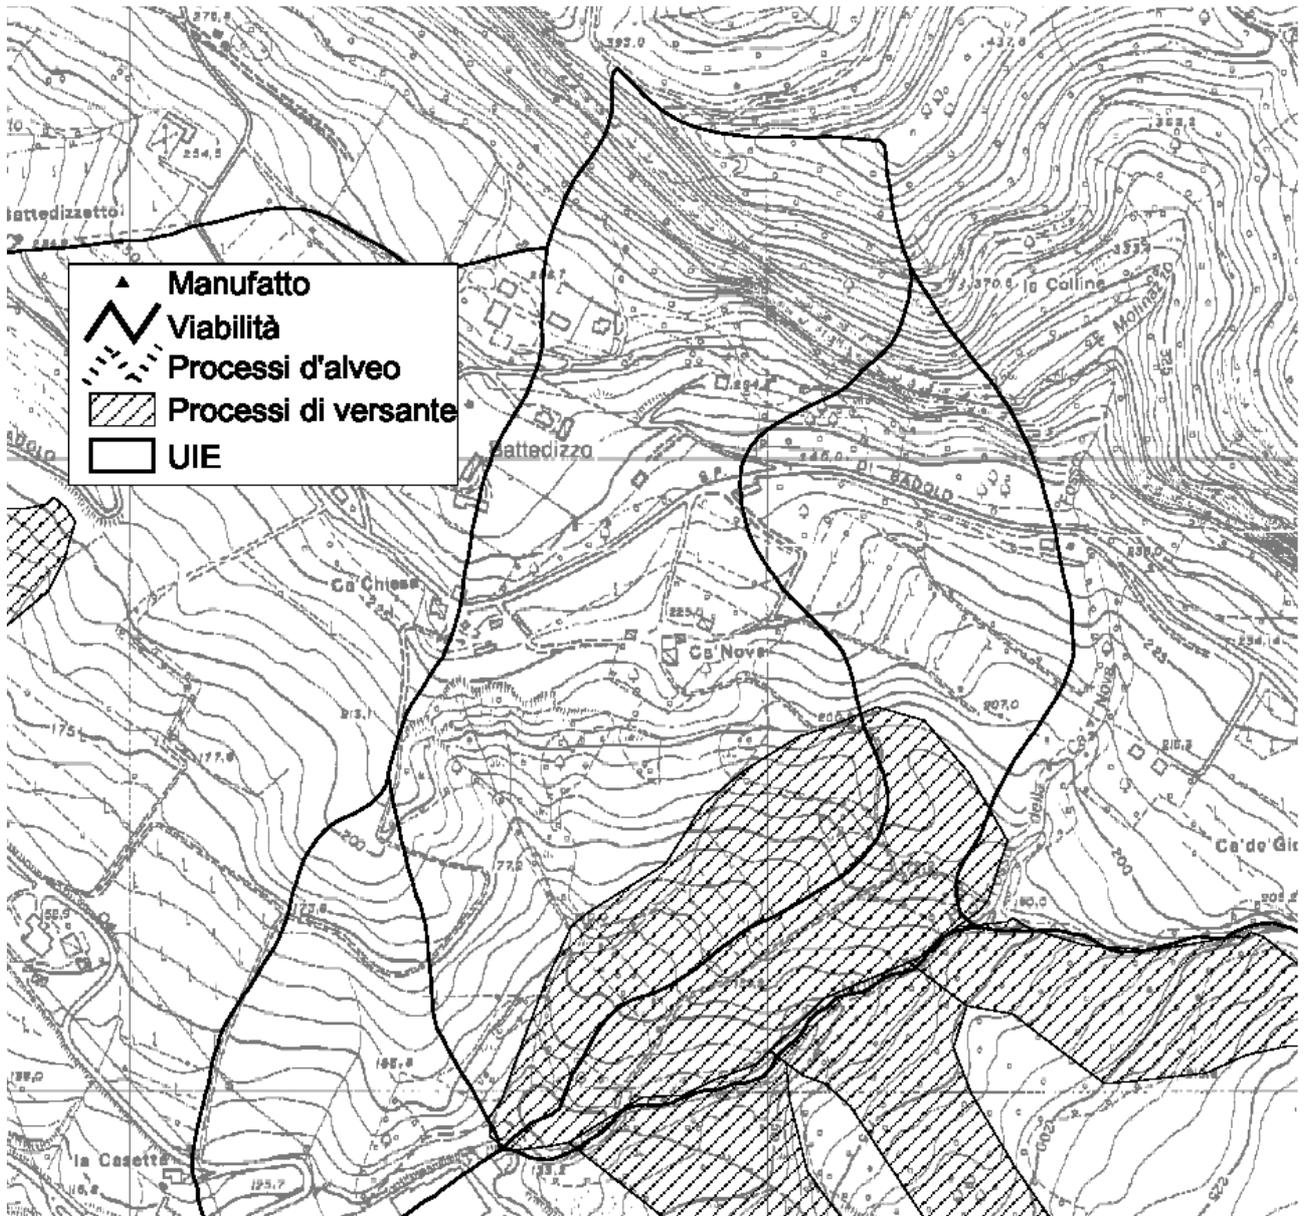
La testata del Fosso della Casetta è interessata da uno scivolamento rotazionale la cui distribuzione retrogressiva non ha ancora interessato alcun bersaglio significativo. Il tratto di via Lagune a monte del dissesto presenta delle lesioni del manto stradale imputabili a locali cedimenti del derma innescati dalla carente regimentazione delle acque superficiali che non opportunamente convogliate, in occasione di intense precipitazioni imbibiscono la coltre superficiale del suolo e ne favoriscono l'instabilità

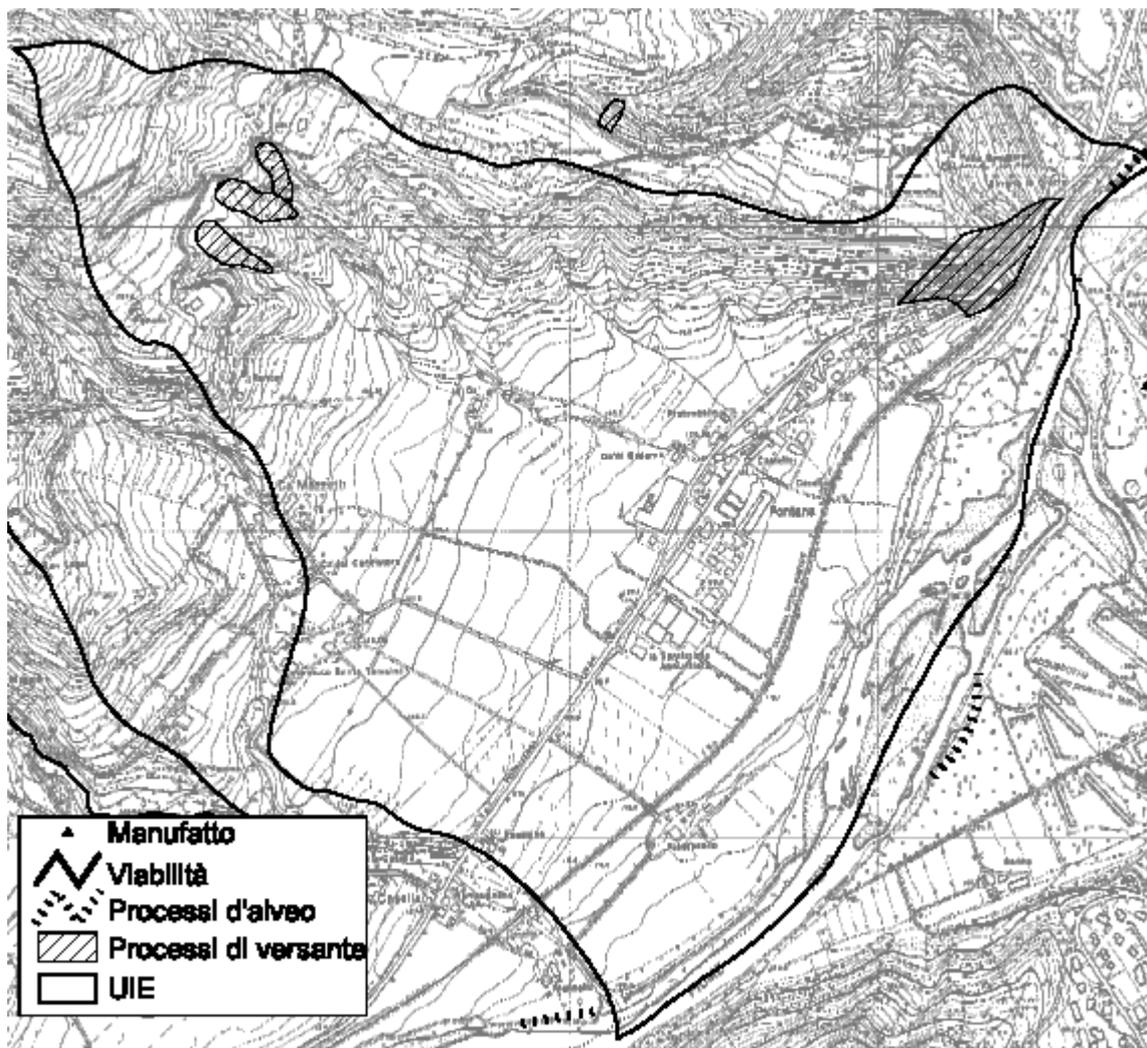
L'area più critica di questa UIE è costituita dalla rupe di Sasso Marconi in quanto lo strapiombo roccioso insiste sulla strada statale Poretana e sulla linea ferroviaria Bologna-Pistoia. In località Pianuro, la testata del bacino del Fosso della Fontana è interessata da accumuli caotici di litotipi eterogenei in matrice pelitica apparentemente stabilizzati. Tale dissesto idrogeologico lambisce un tratto di strada che però attualmente non evidenzia particolari danni. Per tale situazione è sufficiente un rilevamento morfologico pluriennale.

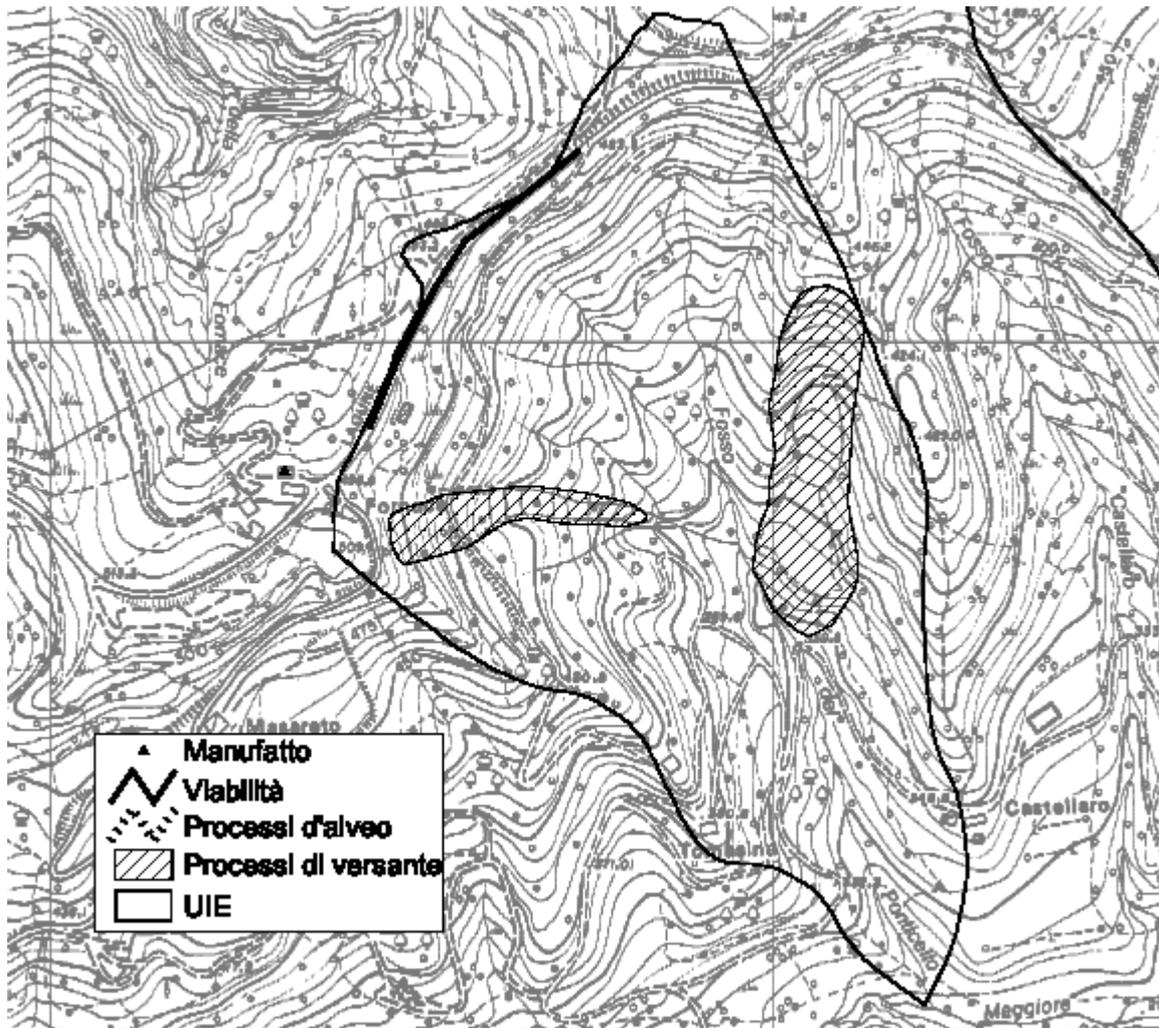
Attualmente tre tratti di vi Lagune all'interno della UIE esaminata sono danneggiati per cedimento differenziato del sottofondo stradale per instabilità diffusa del derma.

Nel 1994 il tratto di strada di via Lagune presenta lesioni del manto stradale causa inadeguata regimentazione delle acque meteoriche.

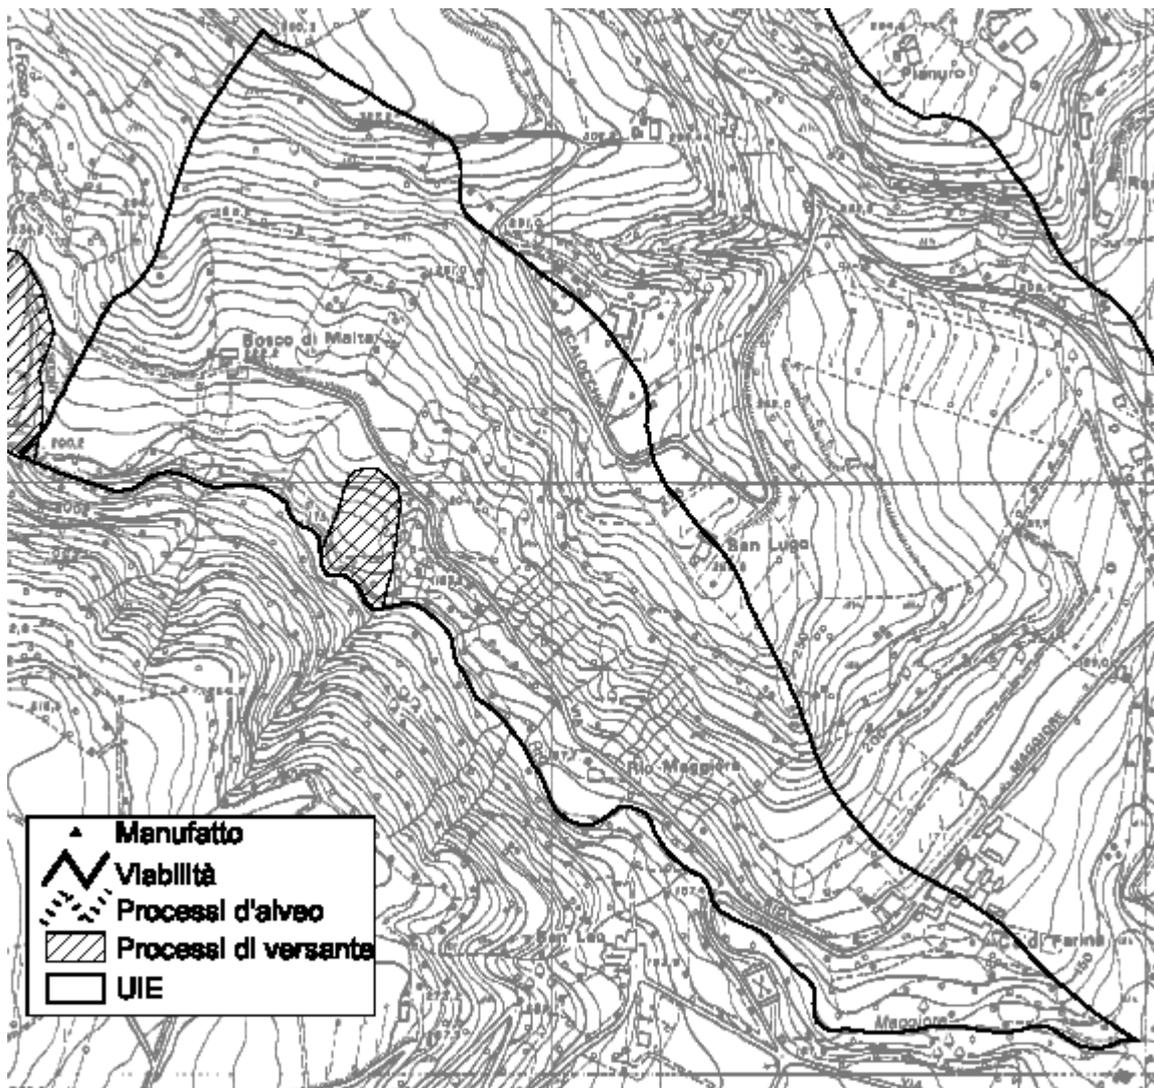
Nel 2000 lungo il versante compreso fra il rio Maggiore a valle e la strada che collega Bosco di Malta a Rio Maggiore a monte presentava una piccola colata superficiale conseguente ad una insufficiente regimentazione delle acque meteoriche.
