Comune di Sasso Marconi

PSC
PIANO
STRUTTURALE
COMUNALE
ai sensi della L. R. 20/2000

QCGI.5

SCHEDE DISSESTI
-UIE PSAI-

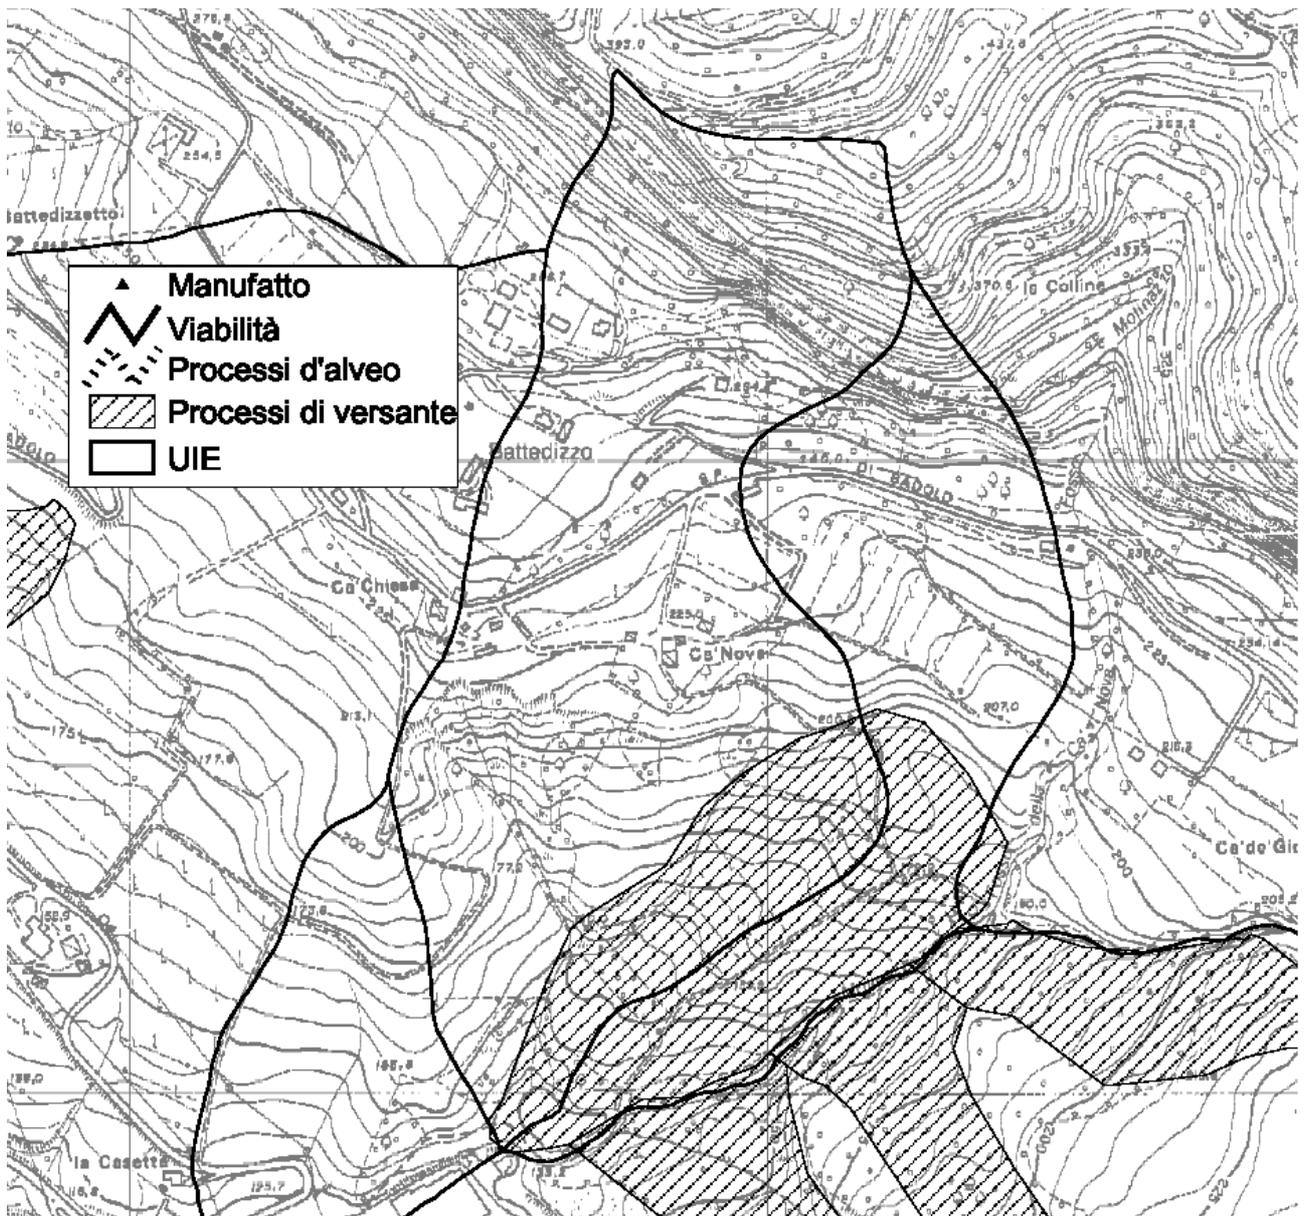
La UIE in questione rappresenta la cella elementare di un tributario in destra idrografica del Rio del Molinazzo. In corrispondenza della linea di impluvio in cui si raccolgono le acque dei due versanti contrapposti, si riscontra la presenza di accumuli caotici di litotipi eterogenei in matrice pelitica apparentemente assestati.

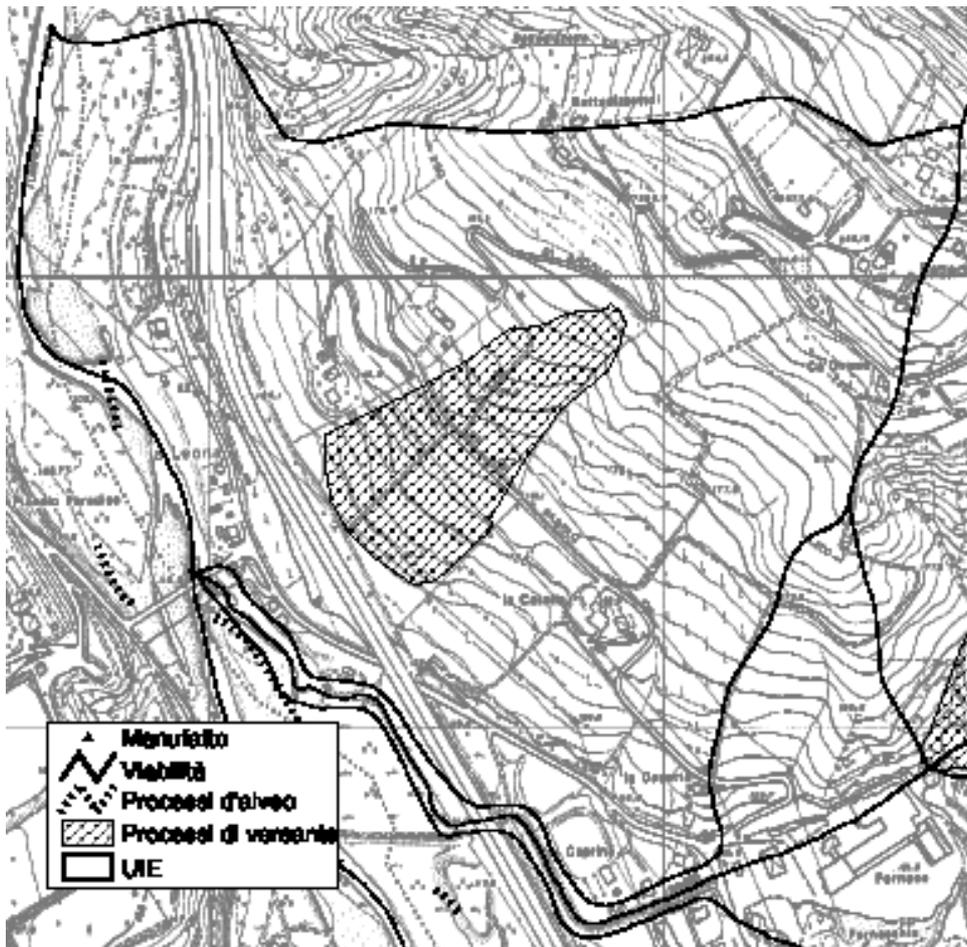
A monte della località Leona lungo il versante si rileva uno scivolamento rotazionale di detrito e roccia; tale dissesto non presentando alcun indicatore di riattivazione richiede un monitoraggio morfologico pluriennale.

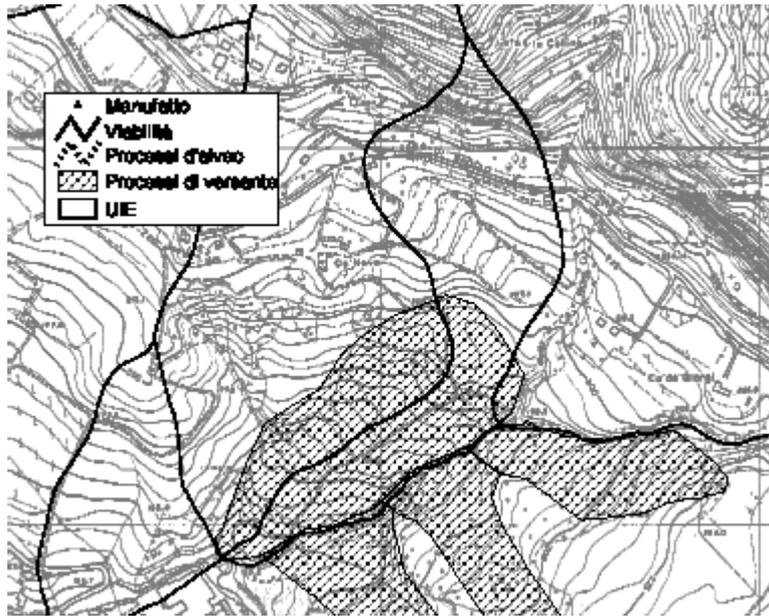
Il tratto di via Badolo all'interno della UIE in questione non presenta alcun dissesto significativo; il muro di contenimento posto a monte della strada in prossimità di un'abitazione risulta integro. In corrispondenza dell'attraversamento sotto strada del Fosso Molinazzo si riscontra una zona di emergenza idrica.

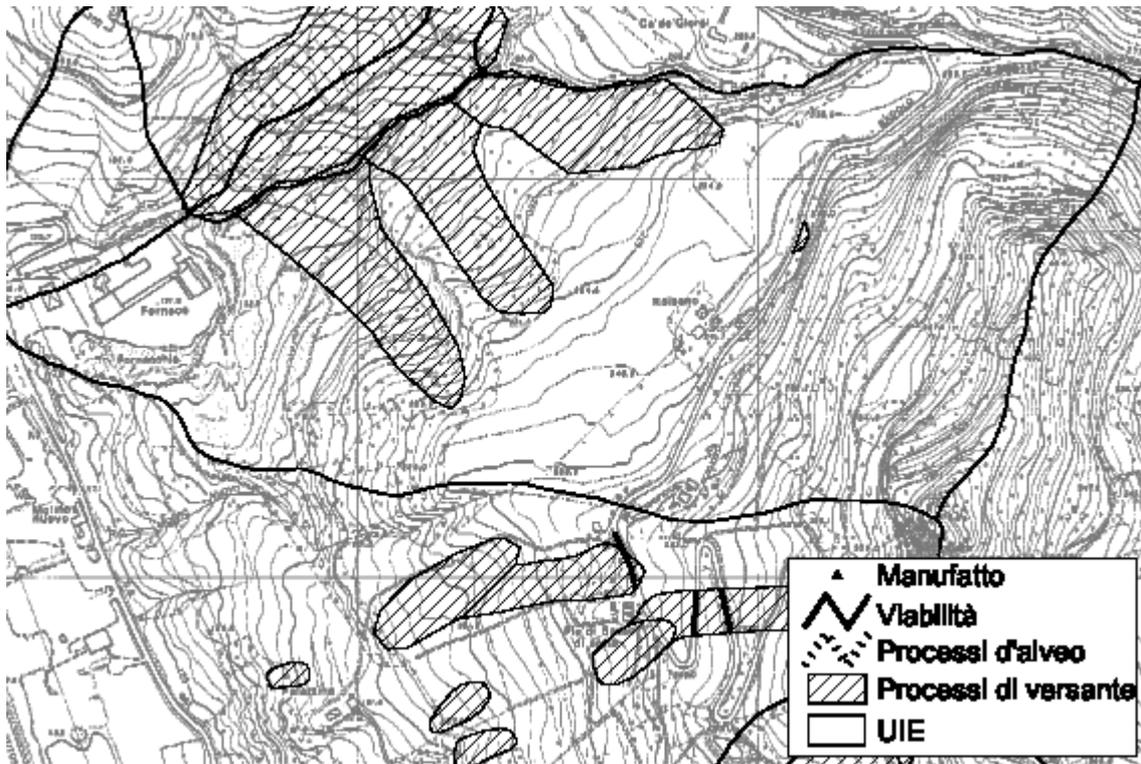
Il tratto di via Badolo compreso all'interno della UIE non presenta evidenti indicatori di dissesti. Si segnala solamente una porzione di scarpata stradale instabile soggetta a disgregazione meteorica che però previa una pulizia ordinaria della canaletta stradale al piede del pendio, non dovrebbe recare particolari disagi alla viabilità.

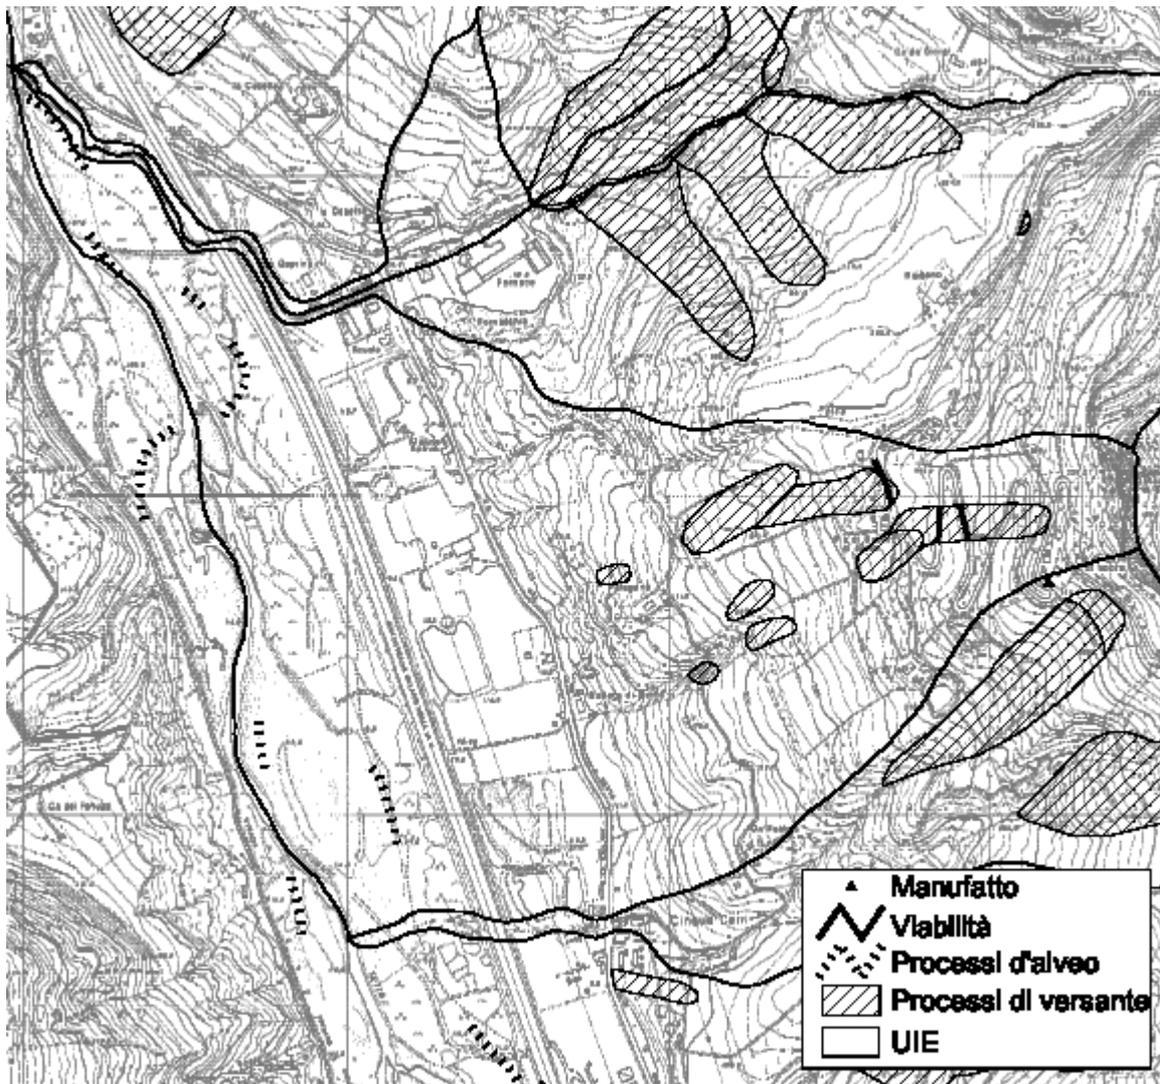
In località Piè di Sasso di sotto in destra idrografica del torrente Setta, il versante avente pendenza di circa 20% è interessato da un movimento franoso con fronte di circa 50 metri che coinvolge i depositi detritici formatosi al piede della Rocca di Badolo. Il rilevante contenuto di acqua dei terreni incoerenti favorisce la mobilità degli stessi provocando cedimenti e fessurazioni del manto stradale. Sarebbe consigliabile che su i terreni interessati dal movimento franoso venga interrotta l'attività agricola onde consentire la formazione di prato stabile che accompagnato ad una adeguata regimentazione delle acque superficiali contribuirà a ridurre l'aliquota d'infiltrazione svolgendo un ruolo fondamentale alla stabilità dei terreni stessi.

In prossimità del movimento gravitativo via Badolo presenta in almeno due tratti, numerose crepe longitudinali e cedimenti differenziati del manto stradale, il versante sopra l'abitato di Barlede di Setta presenta numerosi colate superficiali innescatesi nel 1996 e tuttora attive che hanno lesionato alcune infrastrutture e recato disagi alla viabilità della strada podereale che porta a Palazzina.

Nel 1996-1997 nei pressi della località Piè di Sasso di Sotto si è verificato un movimento gravitativo di pendenza media del 20 % il cui fronte aveva una estensione superiore ai 30 metri. Tale dissesto lambisce sia un edificio rurale che la strada provinciale n.58 in cui sul manto stradale si notano crepe fessurazioni longitudinali al senso di marcia. Il dissesto è innescato dall'elevato grado di imbibizione dei terreni causato dalle abbondanti precipitazioni.

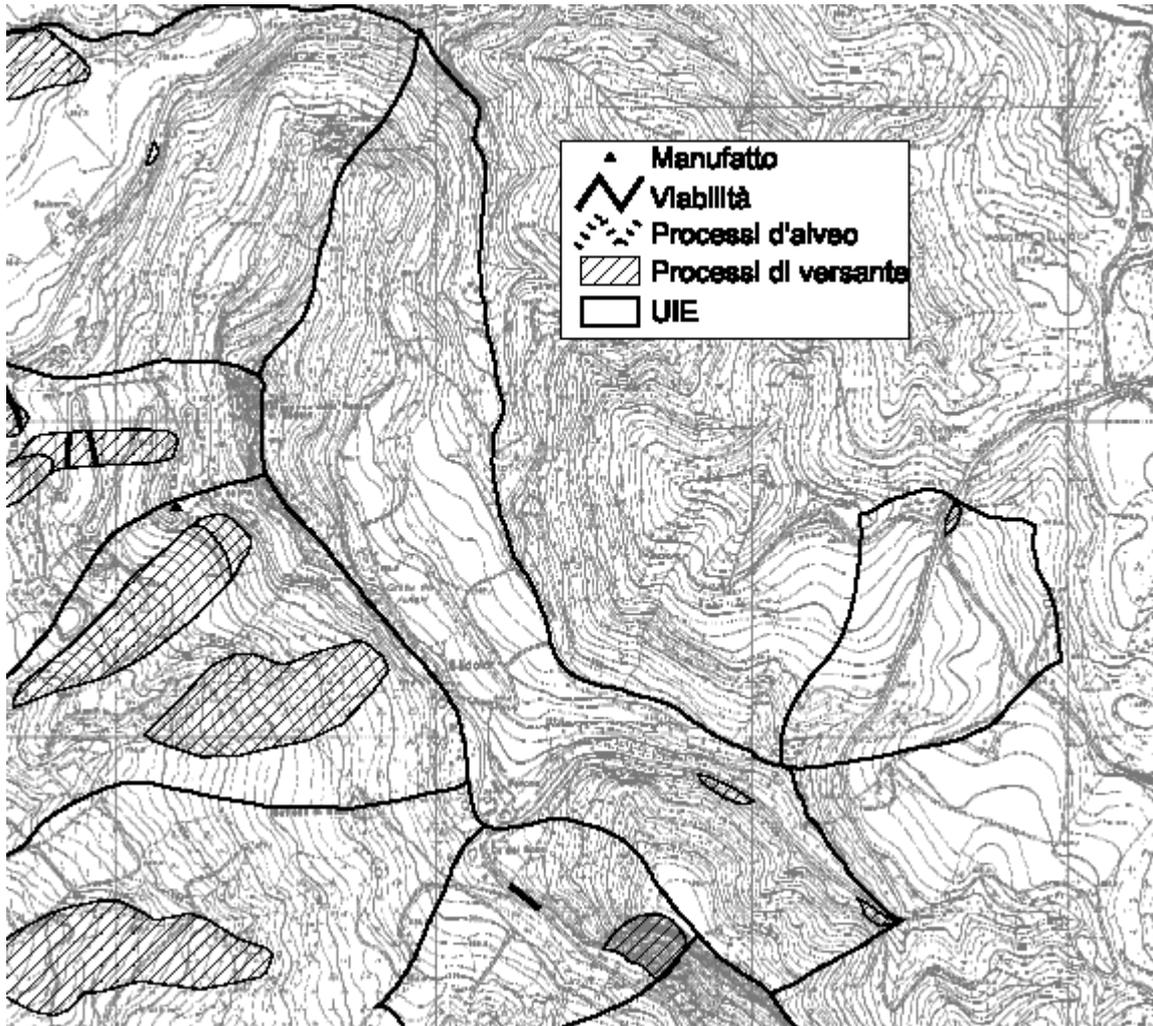
In un tratto di via Badolo compresa nella UIE in questione si riscontrano due punti in cui la scarpata a monte della strada è soggetta ad intensa erosione da parte delle acque meteoriche. Si consiglia un rilevamento morfologico pluriennale.

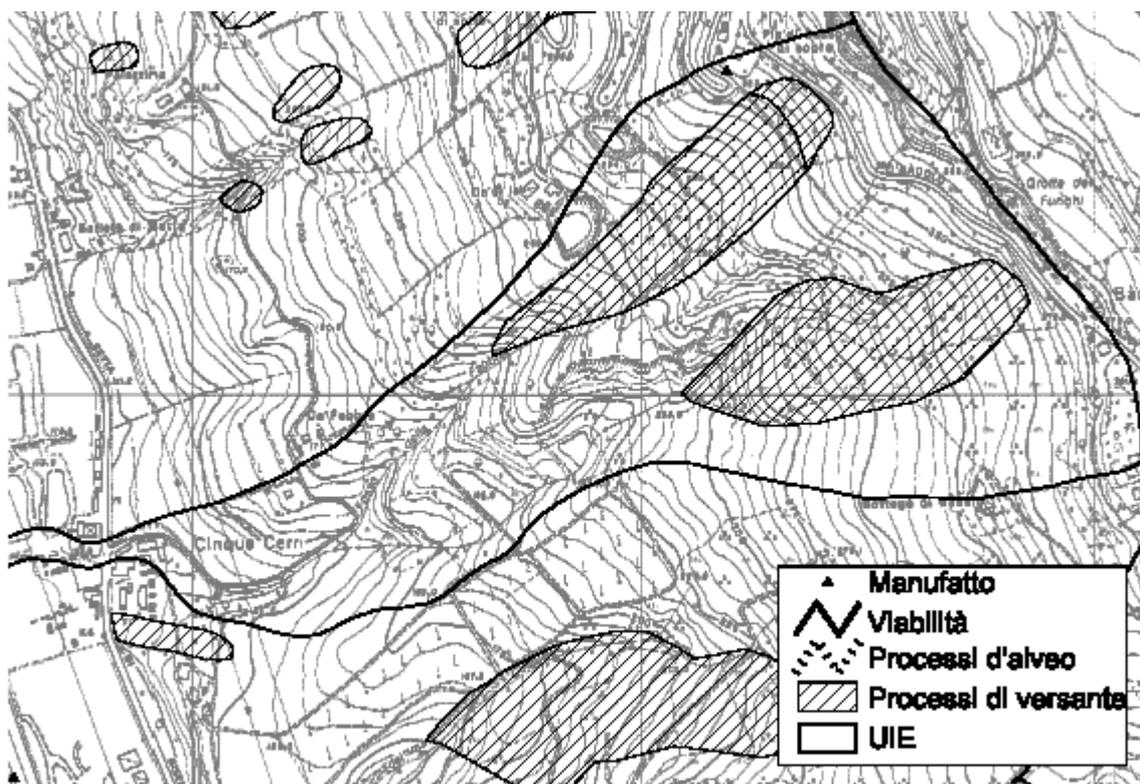
Un edificio lungo via Badolo presenta il muretto di contenimento parzialmente crollato. Il versante a valle da Piè Sasso di Sopra è interessato da uno scivolamento traslazionale che presenta nella zona di nicchia una distribuzione retrograssiva che in prospettiva può interferire con la viabilità. Inoltre si rileva un secondo scivolamento rotazionale lungo l'imopluvio a movalle dell'abitato Badolo lungo l'impluvio del rio. Dai dati in archivio si apprende che nel 1996 presso località Piè di Sasso di Sopra un tratto della strada provinciale n.58 è stata coinvolta da un fenomeno gravitativo.

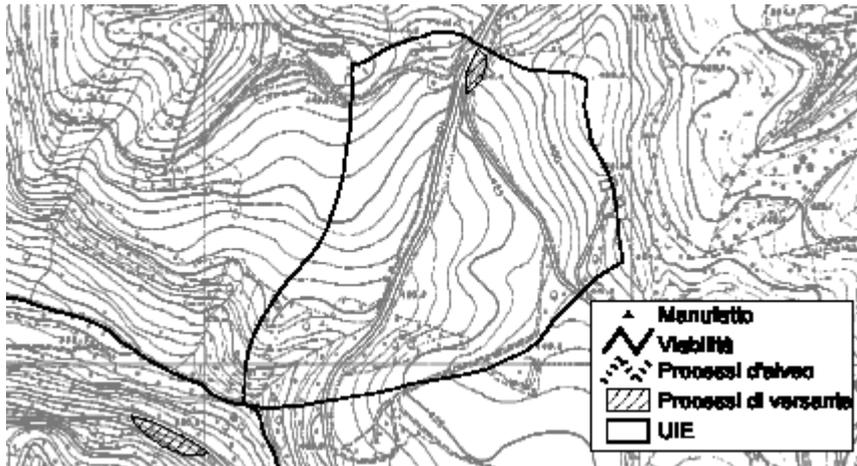
Il tratto di via Badolo compreso all'interno della UIE non presenta evidenti indicatori di dissesti. Si segnala solamente un tratto di scarpata stradale instabile soggetta a disgregazione meteorica che però mediante una pulizia ordinaria della canaletta stradale al piede del pendio, non dovrebbe recare particolari disagi alla viabilità.

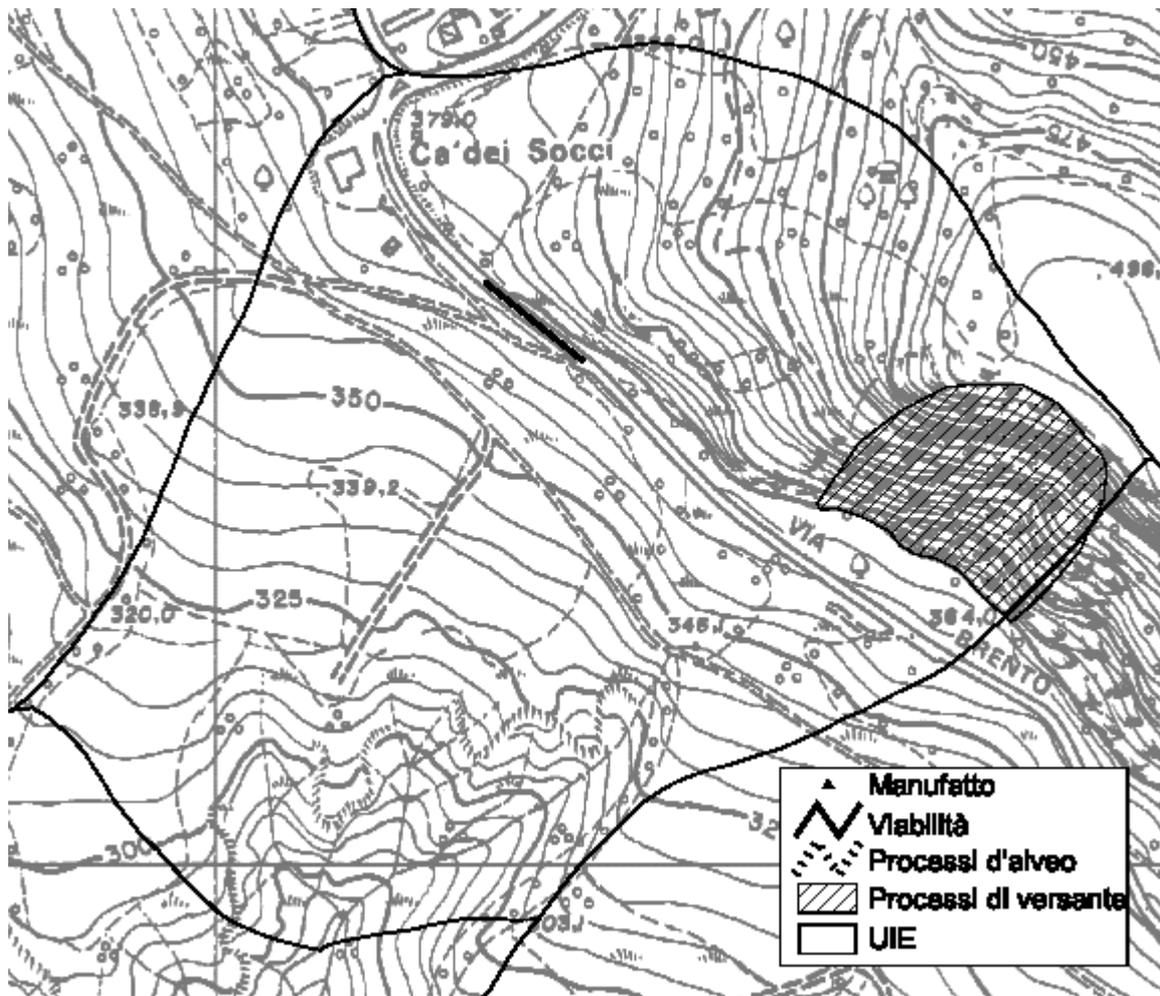
Nel 2003 sulla carreggiata stradale si sono accumulati blocchi lapidei staccatisi da una parete composta da litotipi ascrivibili al contrafforte pliocenico. Tale fenomeno di crollo ha coinvolto blocchi lapidei di dimensione metrica, date le loro dimensioni e considerando i sistemi di frattura che interessano l'intera formazione della parete, si ritiene che sia necessario un rilevamento morfologico strutturale dell'intero ammasso roccioso.

In prossimità di Cà dei Socci un tratto di strada di via Brento presenta crepe longitudinali create per cedimenti differenziati del derma sottostante il rilevato. Tale situazione nonostante le fessurazioni dell'asfalto non è da ritenere come situazione particolarmente critica, ciò nonostante si ritiene necessario un monitoraggio morfologico pluriennale.

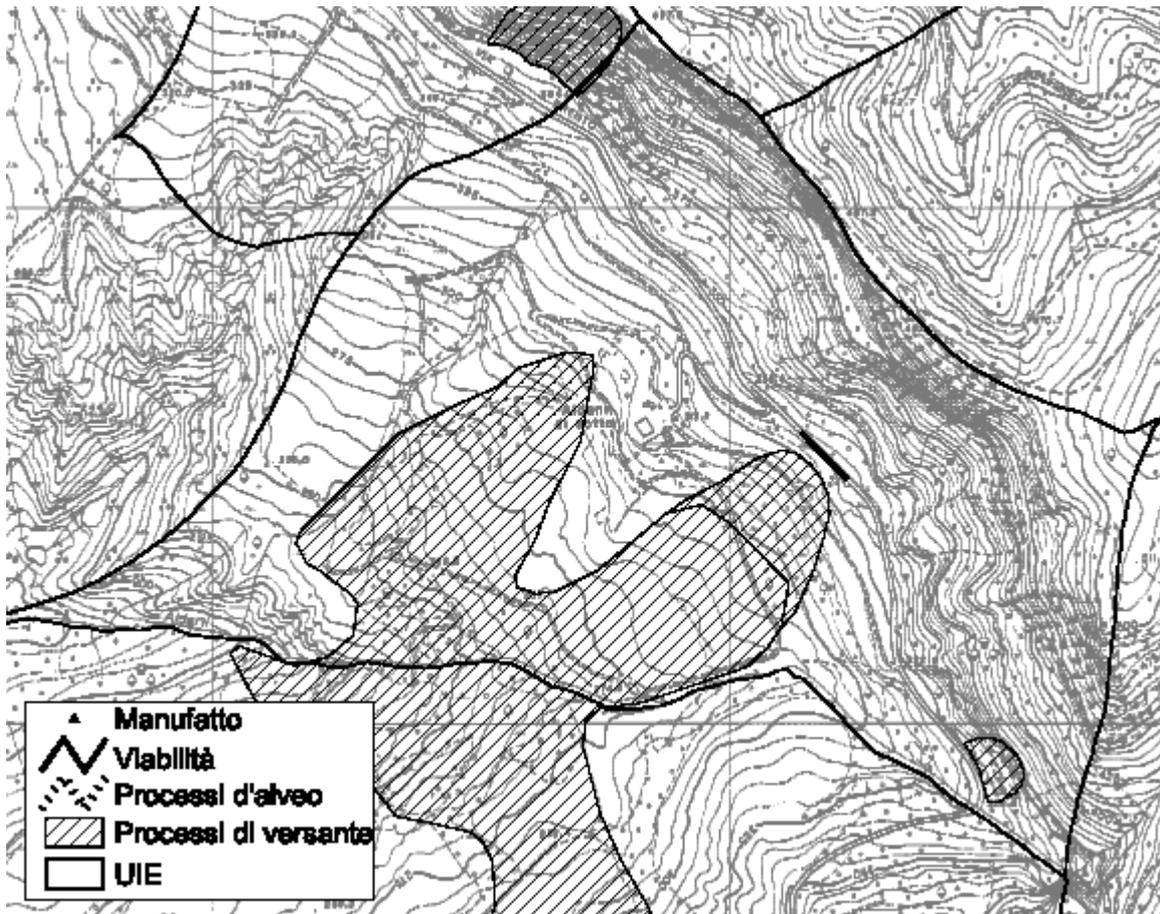
Lungo via Brento si riscontra l'accumulo di blocchi lapidei staccatisi dalle pareti del contrafforte pliocenico, un altro tratto della medesima strada è fittamente interessato da fratturazioni e crepe longitudinali provocate da locali cedimenti del derma. In generale l'intero versante a monte della strada ascrivibile al contrafforte pliocenico è soggetto a diffusi fenomeni di crollo testimoniati dalla presenza di alcuni blocchi lungo la strada. Questa situazione richiede un rilevamento morfologico strutturale.
