**COMUNE DI SASSO MARCONI**  
**Città Metropolitana di Bologna**

**Aggiornamento-nuova perimetrazione e  
zonizzazione della pericolosità e del rischio  
da frana delle U.I.E. nn. 2321 - 2322 – 2622 -  
2636 - 2663  
Polo estrattivo "Colombara"**

***Zonizzazione Aree a Rischio***

**Località: *Colombara: Sasso Marconi***

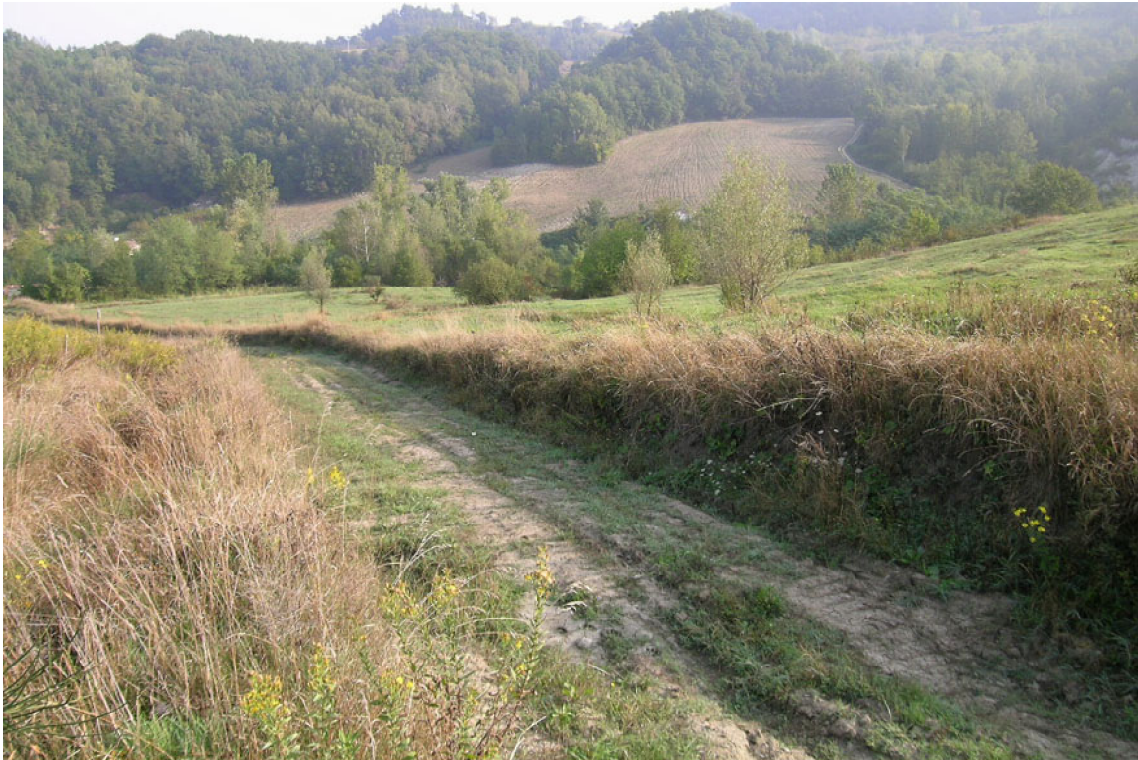
"Colombara" foto 1 (7 ottobre 2004): ripresa panoramica del sottobacino imbrifero del Fosso Val di Canè, posto appena ad E del comparto estrattivo, effettuata lungo il tratturo che ne costeggia il margine, a circa 225 m s.l.m.; l'inventario del dissesto individuava, sulla destra del fotogramma, un movimento franoso che alla data del sopralluogo risulta non più attivo, sia a causa dell'ordinaria conduzione agricola, che per il fatto che la sua parte sommitale è stata bonificata durante le escavazioni avvenute nell'ultimo decennio (cfr. aggiornamento delle isoipse nella C.T.R. della Tavola di Zonizzazione).

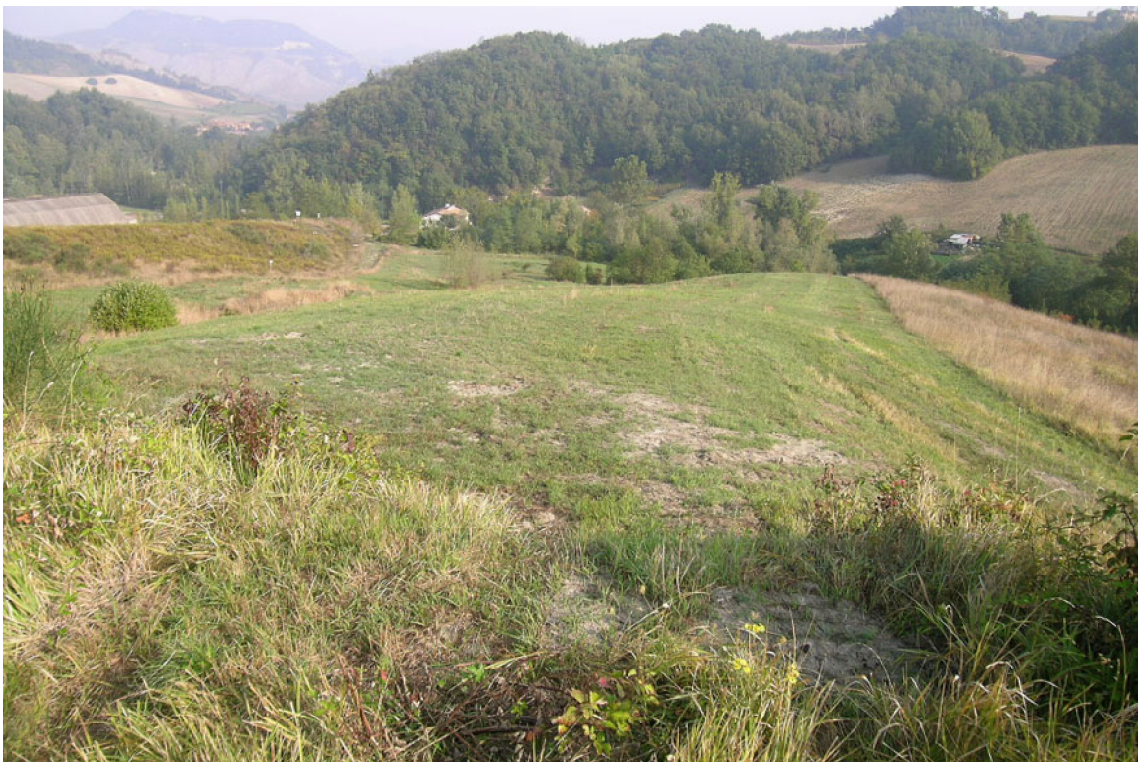
"Colombara" foto 2 (7 ottobre 2004): ripresa panoramica della medesima U.I.E. della foto 1, effettuata da quota 245 m s.l.m., che raffigura l'area dove era avvenuto il fenomeno gravitativo suddetto; in questo fotogramma si evidenzia l'inattività dello stesso.

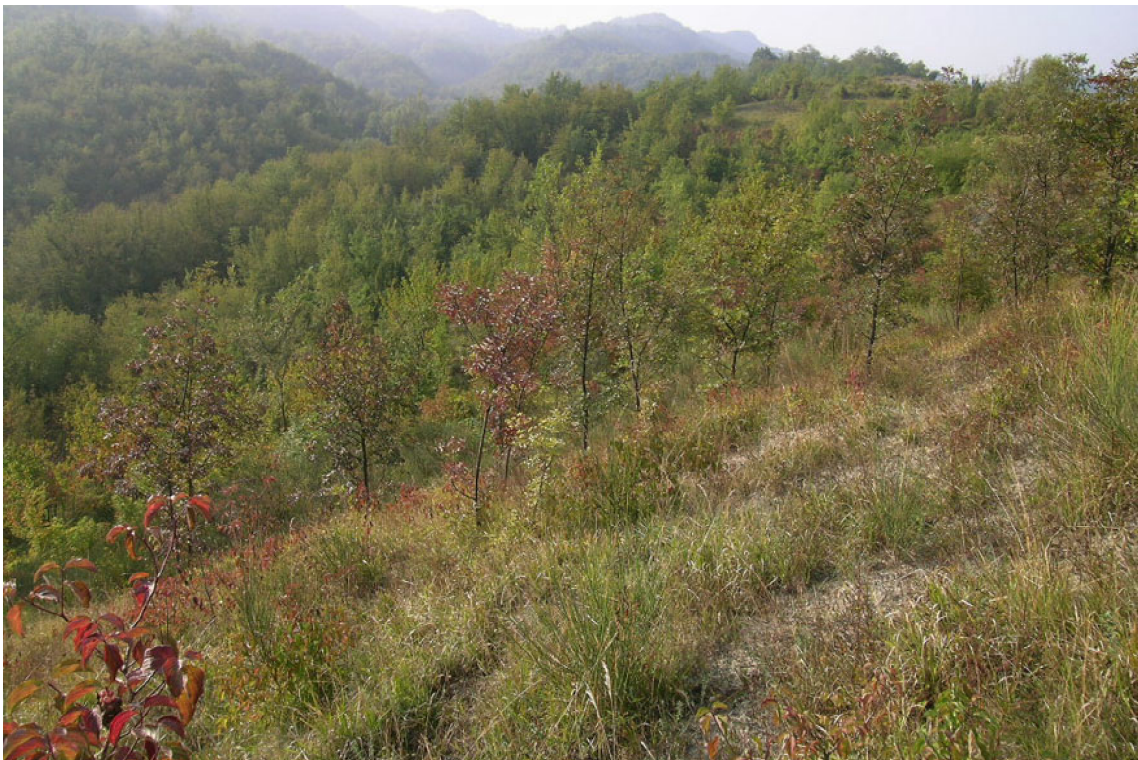
"Colombara" foto 4 (7 ottobre 2004): panoramica della U.I.E zonizzata, ripresa da N verso S (perciò in direzione opposta alle tre foto precedenti) e ancora da quota 260 m s.l.m.; da questo punto inizia la copertura arborea della U.I.E. dapprima rada, poi via via più densa; le piante oramai hanno ricoperto i terreni ed i vari movimenti franosi avvenuti nel passato.

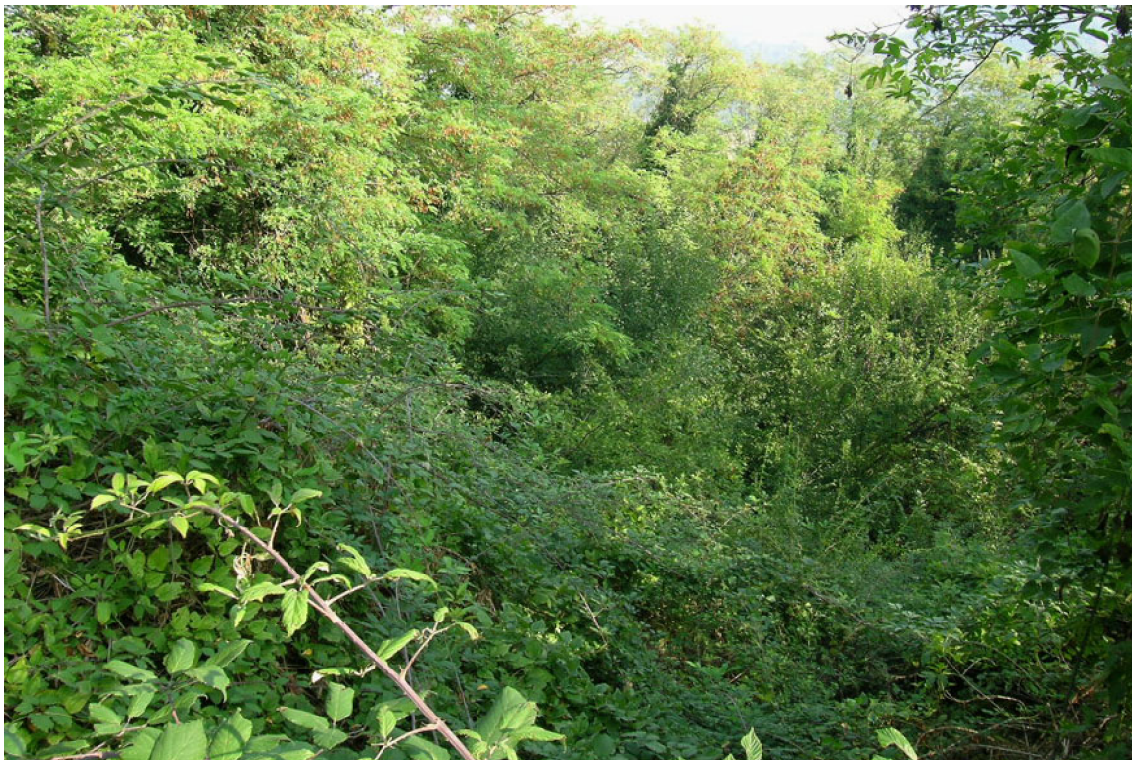
"Colombara" foto 5 (7 ottobre 2004): particolare della vecchia nicchia di distacco del fenomeno denominato A in relazione, oramai completamente rimboschito

- Area "A": monitoraggio.
- Area "B": monitoraggio.

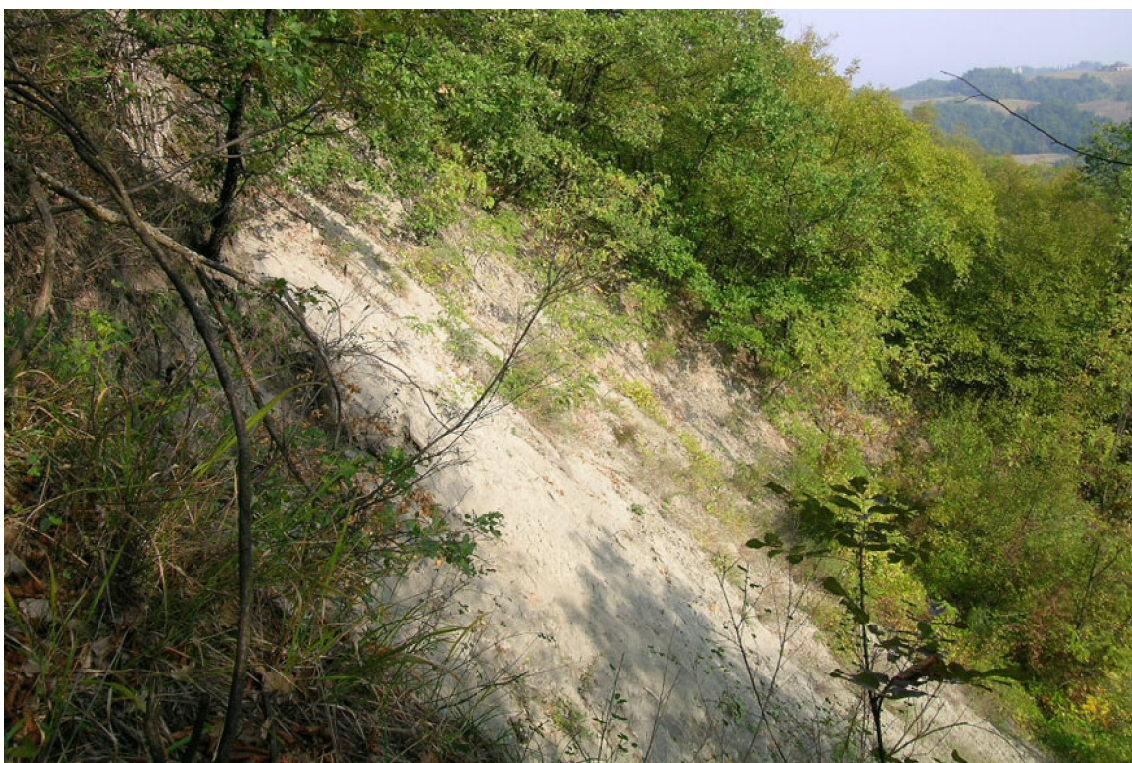
"Colombara" foto 6 (7 ottobre 2004): particolare del versante sinistro del Fosso Val di Canè ripreso nelle vicinanze di un sentiero che dal crinale scende verso il fosso (attorno a quota 291 m s.l.m.): al centro del fotogramma compare una piccola parete rocciosa in evoluzione, costituita da marne della Formazione di Antognola.

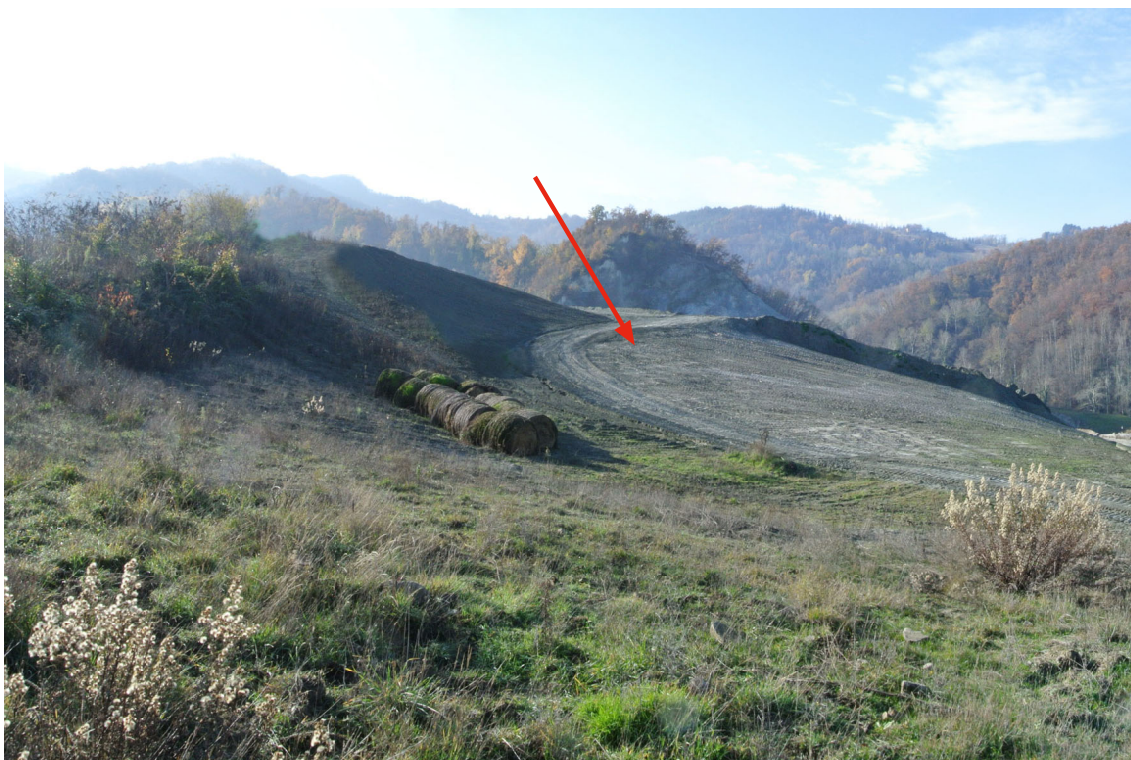
Con la lettera **A** si individua la frana segnalata dall'Inventario delle Frane dell'Emilia-Romagna Sasso Marconi – tavola 1, su cui insiste l'attuale perimetro del polo "Colombara", diversamente dalla precedente zonizzazione (delibera consiglio comunale n. 22 del 11/04/05) la vecchia nicchia di distacco è stata eliminata dai lavori di coltivazione del polo estrattivo, con abbassamento del piano campagna di circa 20 metri e spostamento del crinale precedente verso est (cfr. foto satellitare e foto 7); infatti sempre nella precedente zonizzazione si enunciava quanto segue:

"Colombara" foto 7 (12 febbraio 2016): panoramica verso S della porzione alta del polo "Colombara"; in questa posizione affiorano le argille marnose della "Formazione di Antognola"; la freccia rossa sovrainposta graficamente rappresenta la posizione dove era posta la vecchia nicchia di distacco del fenomeno A, circa 20 metri al di sopra dell'attuale piano campagna: con la coltivazione dei materiali argillosi, la nicchia è stata asportata, con l'abbassamento di quota e la traslazione del crinale risultante verso E, la zona risulta essere al momento priva di movimenti franosi, viste anche le pendenze a basso angolo inpostate dagli scavi.

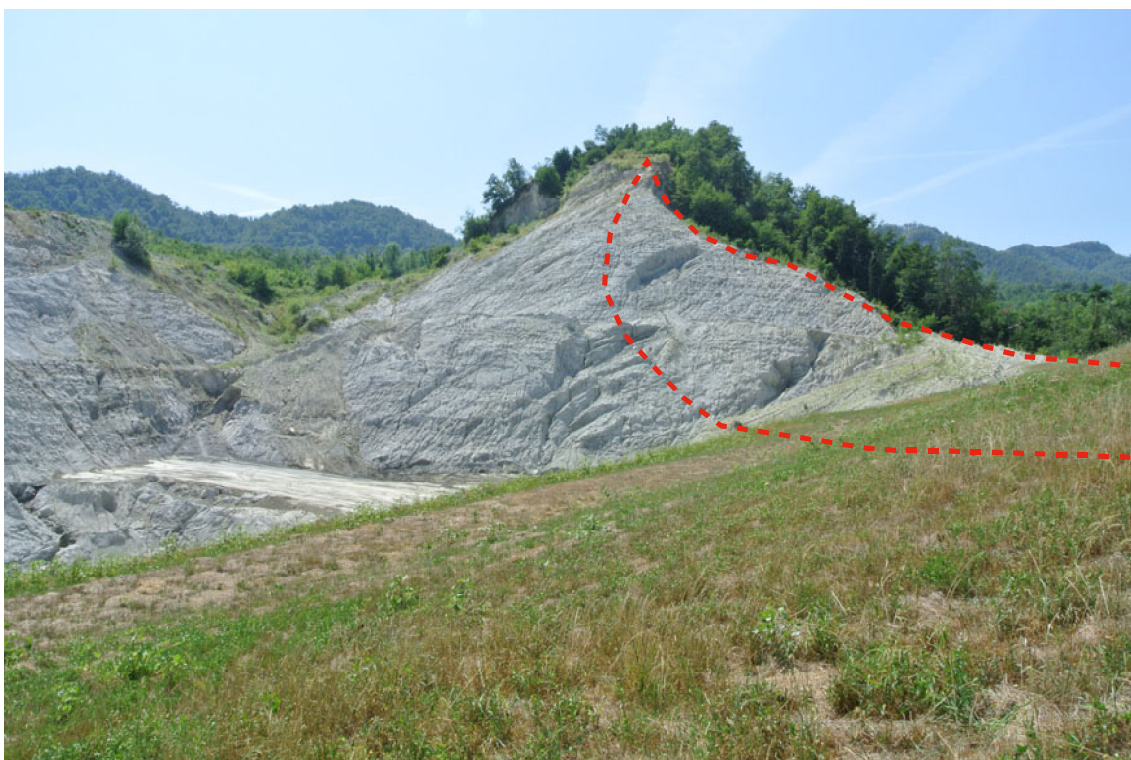
Il fenomeno individuato con la lettera **C** nella precedente zonizzazione (delibera consiglio comunale n. 22 del 11/04/05) non è più riscontrabile, in quanto anche qui le operazioni di coltivazione del giacimento sabbioso hanno portato ad eliminare le piccole scarpate rocciose che con l'azione del gelo e disgelo subivano un'evoluzione morfologica per piccoli crolli (cfr. foto 8).

"Colombara" foto 8 (16 luglio 2015): ripresa verso S del confine sud-occidentale del comparto estrattivo; al momento della precedente zonazione, nell'area delimitata dal tratteggio rosso sovrainposto graficamente, era collocata la porzione della U.I.E. 2636 dove erano presenti piccoli crolli della scarpata rocciosa, che, con i lavori di coltivazione, sono stati del tutto rimossi.

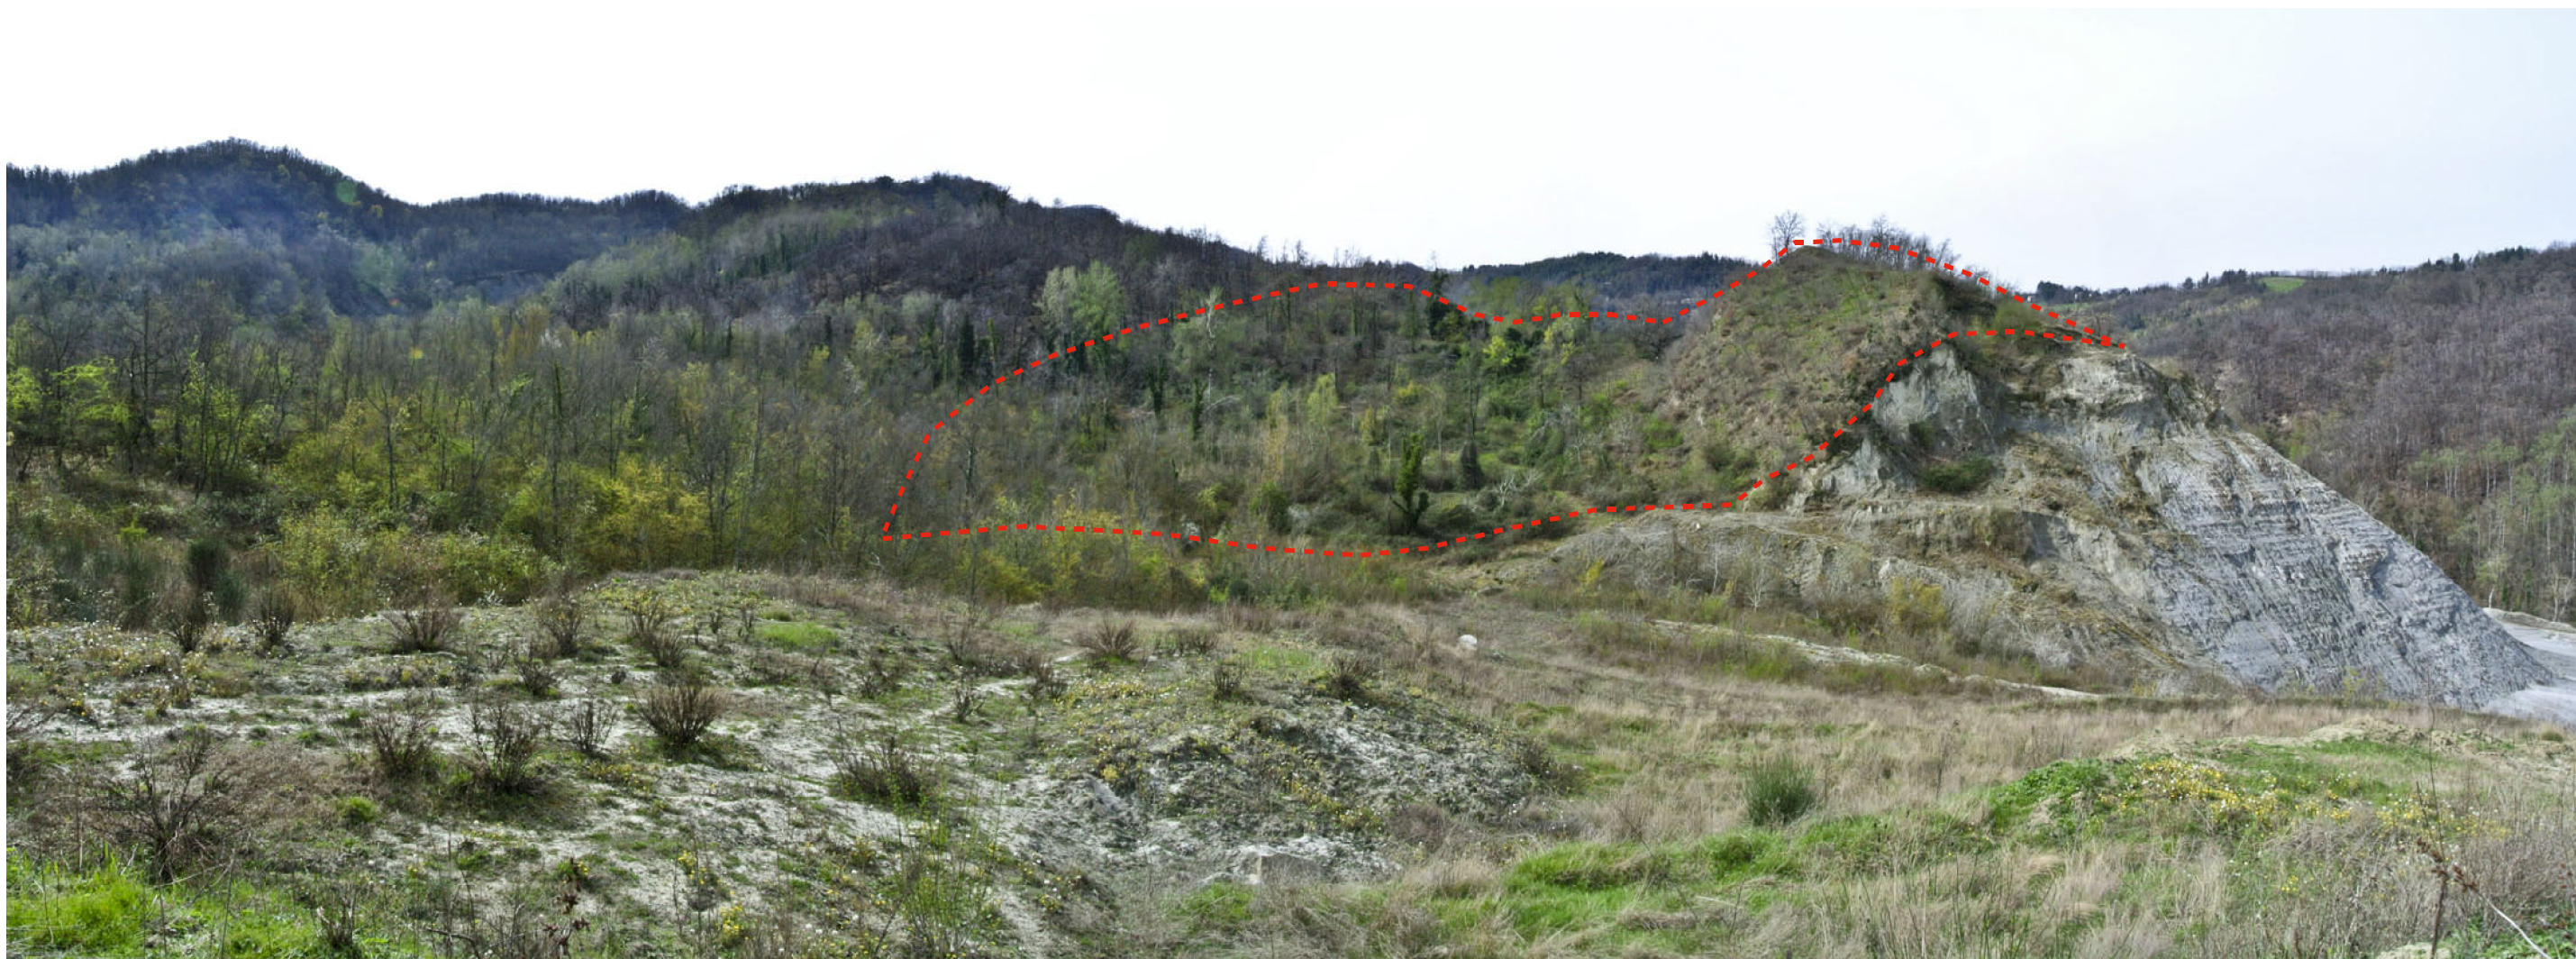
Nelle due porzioni di U.I.E. 2622 e 2663 interessate dall'ampliamento del polo estrattivo, la carta dell'Inventario delle Frane dell'Emilia-Romagna Sasso Marconi – tavola 1 segnala un'area interessata da deposito di versante s.l., che comunque non mostra segni di movimenti franosi incipienti (cfr. foto 9) per cui sono classificate come "aree di influenza del dissesto".

"Colombara" foto 9 (25 marzo 2016): panoramica verso il confine meridionale del comparto estrattivo "Colombara"; la linea rossa tratteggiata individua l'ampliamento del comparto individuato dal P.I.A.E. 2013; si noti che le U.I.E. interessate dall'ampliamento sono completamente boscate ed al loro interno non sono riconoscibili evidenze di movimenti franosi; ai due margini del fotogramma si riconoscono le porzioni del comparto sottoposte attualmente ai lavori di coltivazione: a sinistra affiorano le argille marnose, mentre sulla destra si riconoscono le sabbie silicee che costituiscono la scarpata del cocuzzolo "Monte Polo".

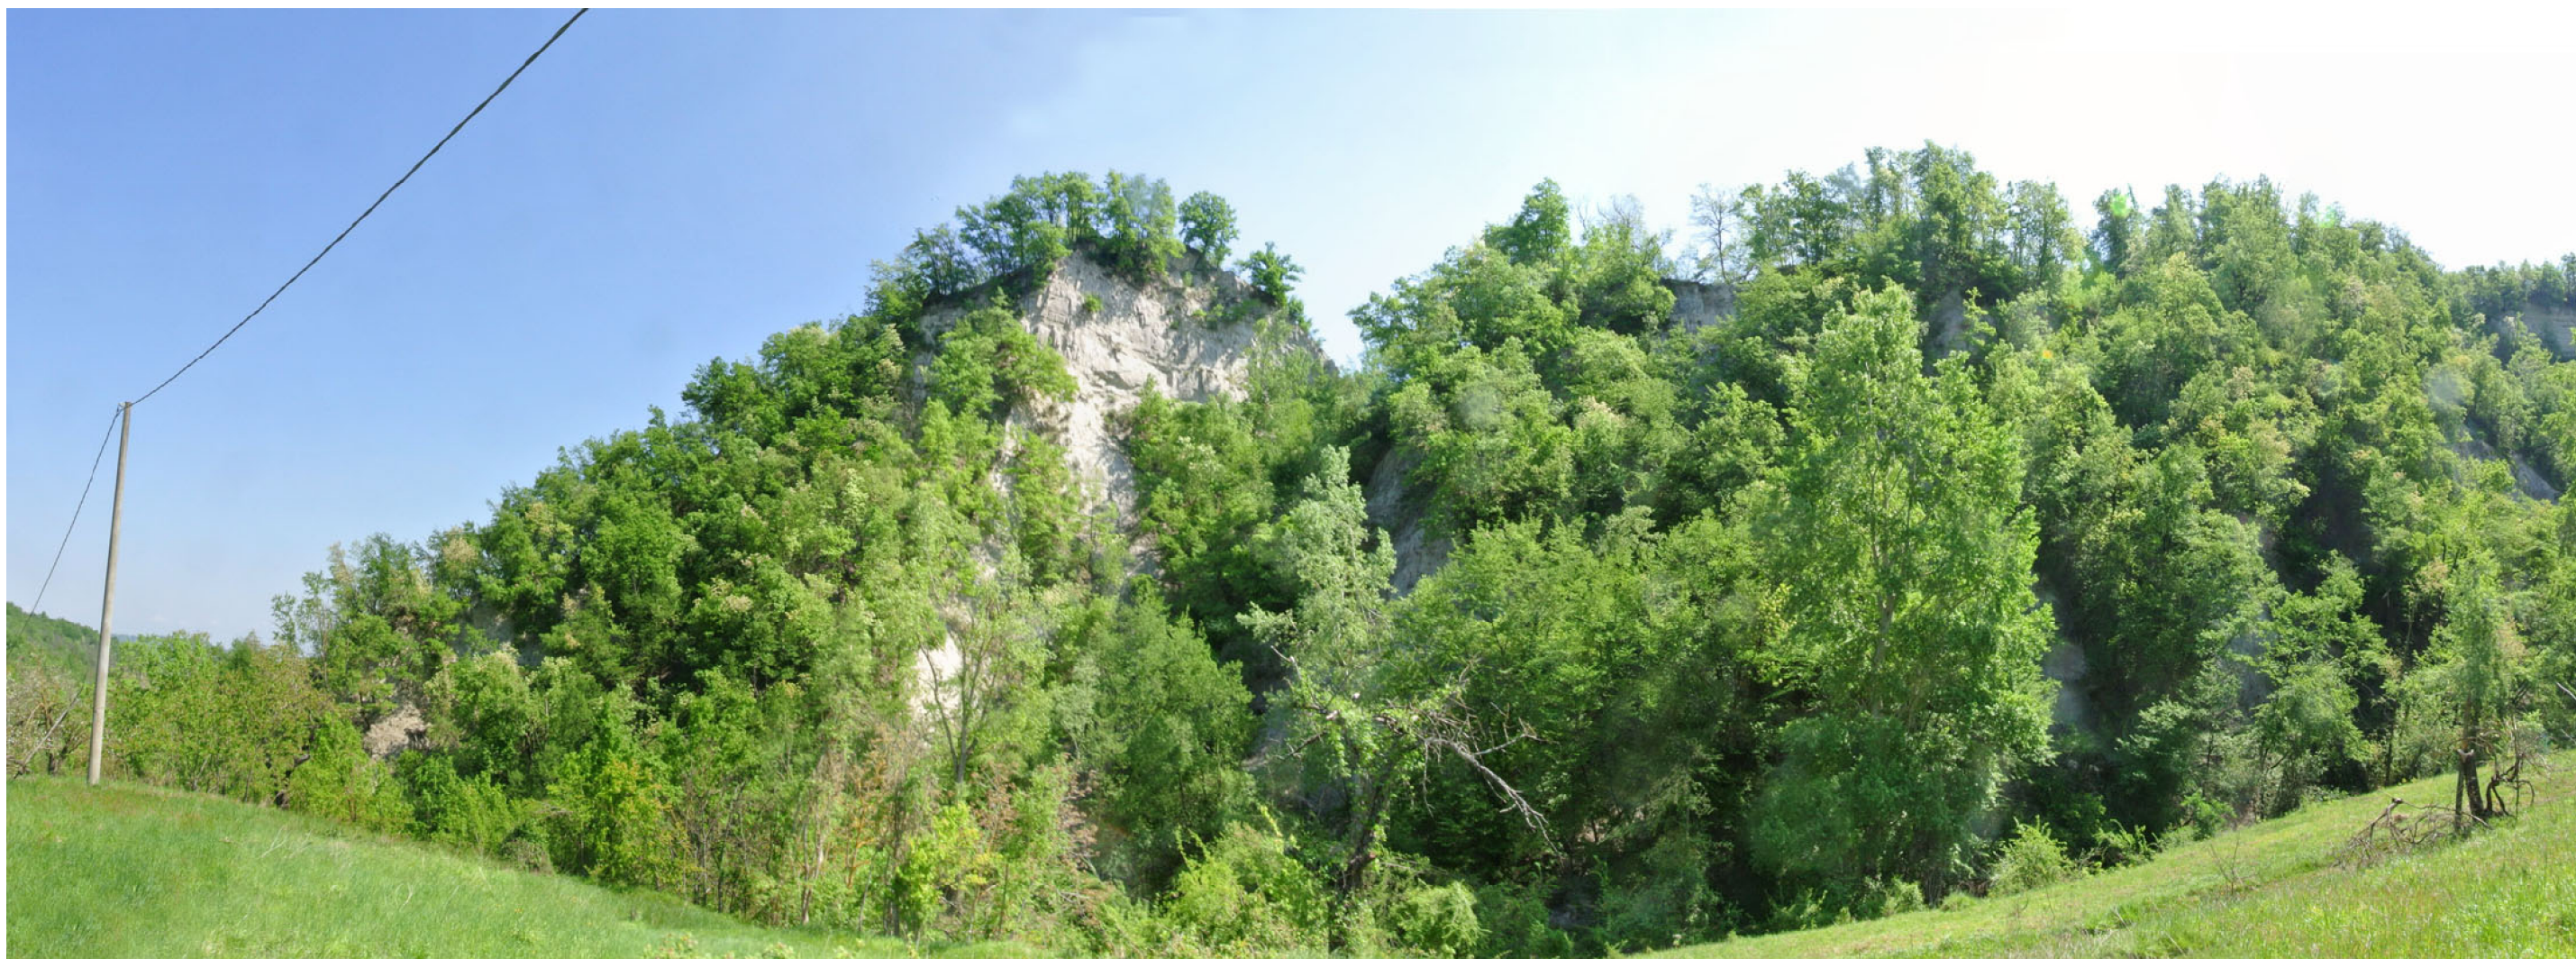
"Colombara" foto 10 (24 aprile 2015): panoramica verso E del versante occidentale della porzione di U.I.E. 2663 in questa porzione si sviluppa l'ampliamento del polo "Colombara", il versante risulta densamente boscato senza movimenti franosi , escludendo i piccoli crolli che possono avvenire nella parete rocciosa al centro del fotogramma; l'attività estrattiva in ampliamento ridurrà sia l'altezza che la pendenza delle scarpate.
