**COMUNE DI SASSO MARCONI**

**PIANO DELLE ATTIVITÀ ESTRATTIVE**

# **Variante Generale 2016**

## **Documentazione fotografica**

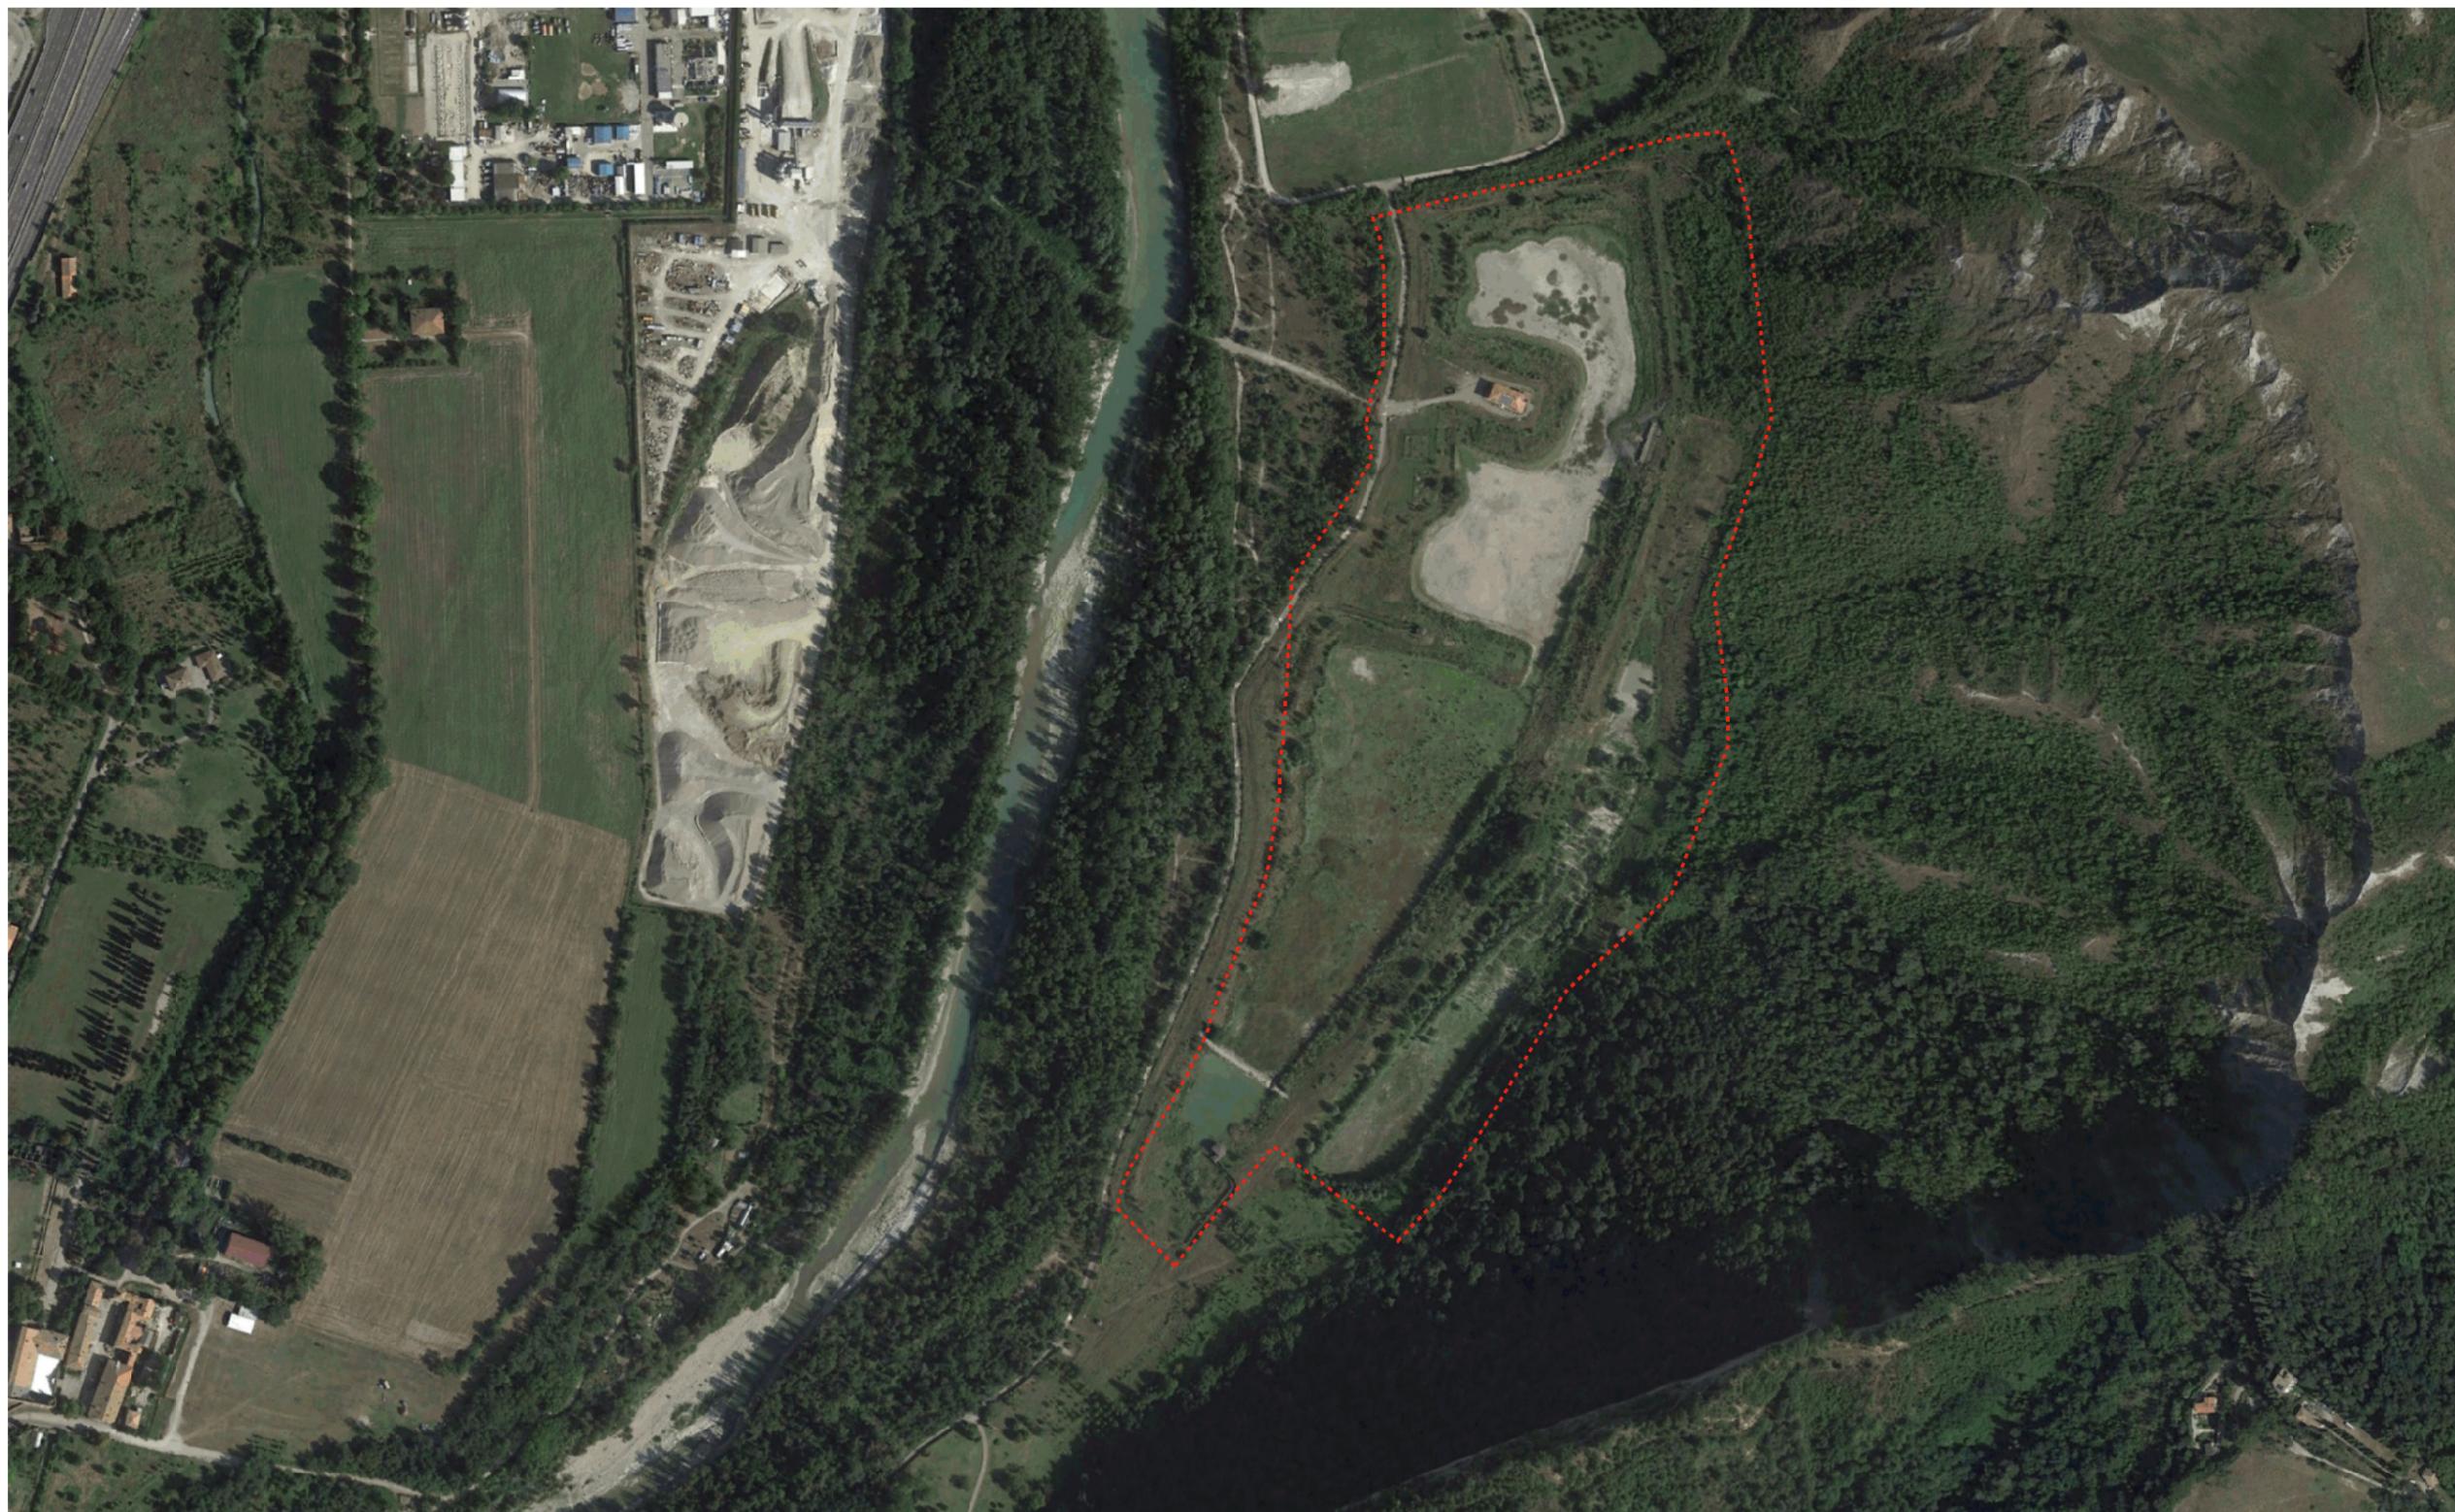
"San Gherardo": ripresa satellitare zenitale da Google Earth, scala 1:5'000, del 30/08/2014; gli specchi d'acqua erano stati momentaneamente svuotati per lavori di manutenzione.

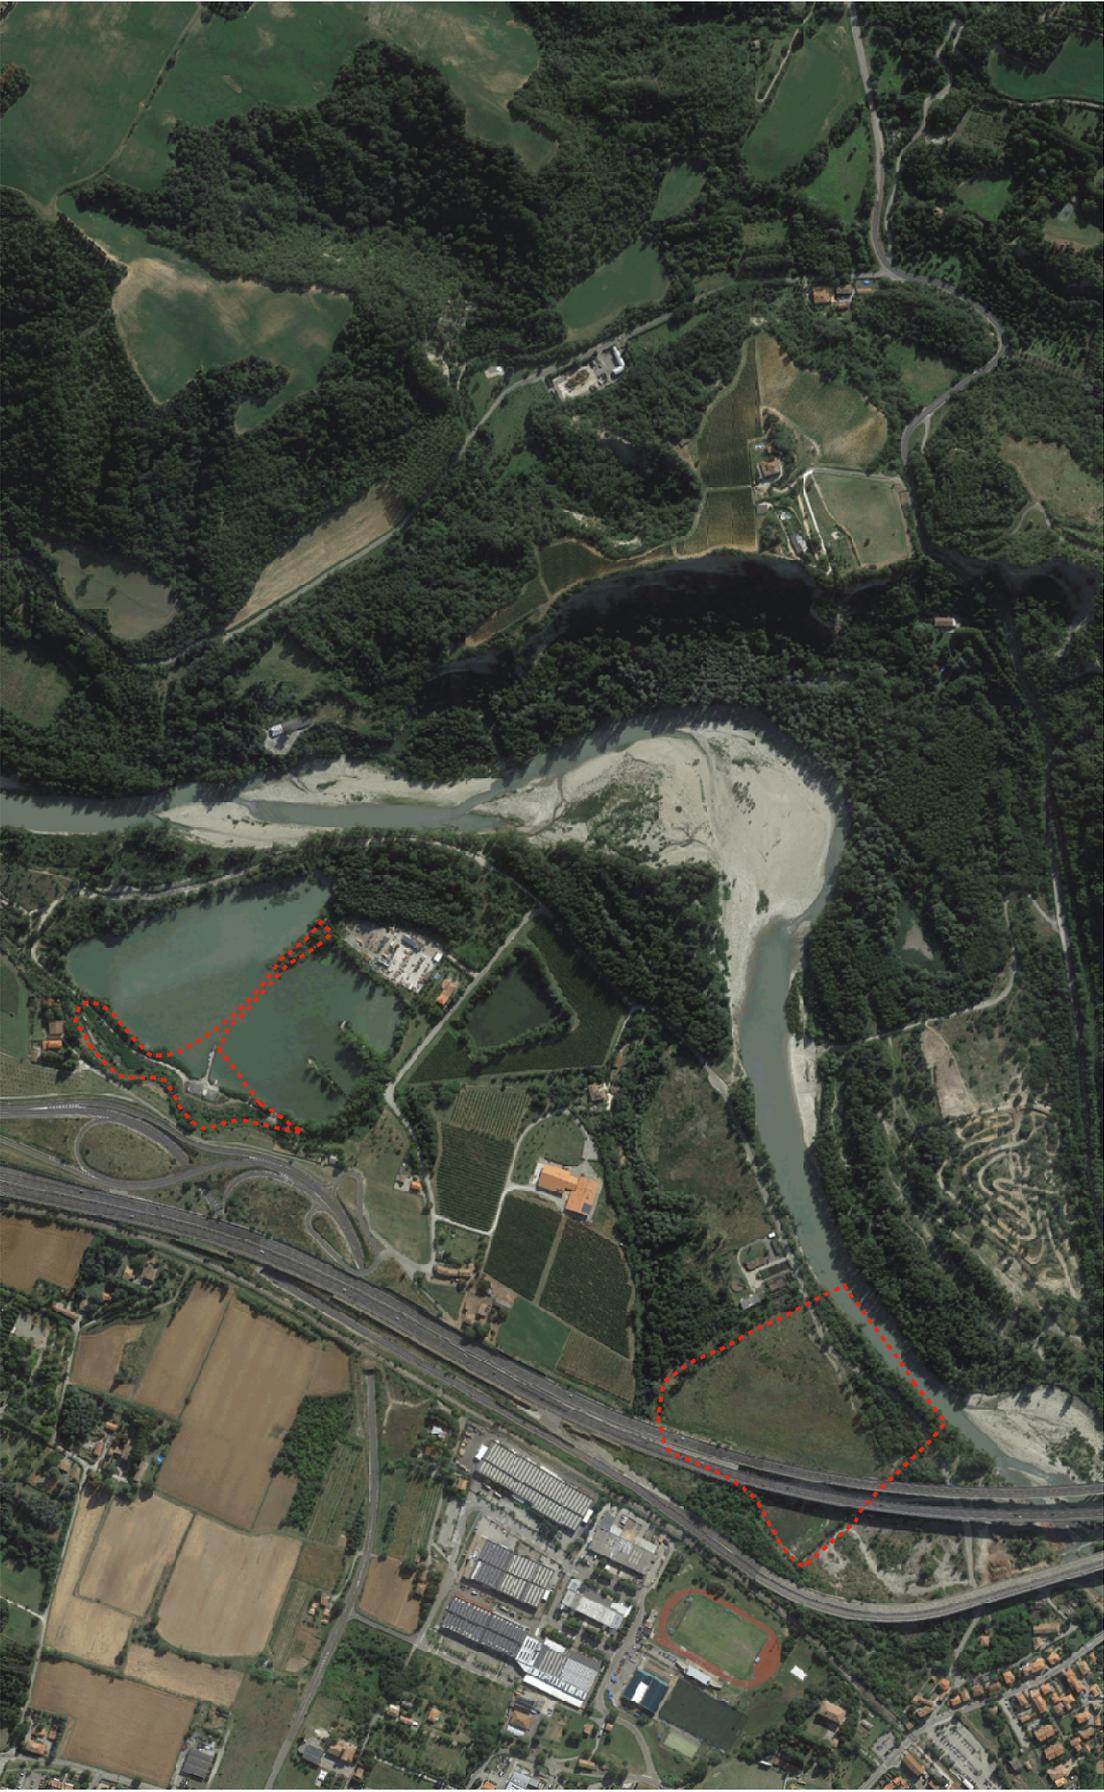
"Ponte Albano" (a sud) e "San Lorenzo": ripresa satellitare zenitale da Google Earth, scala 1:10'000, del 30/08/2014.

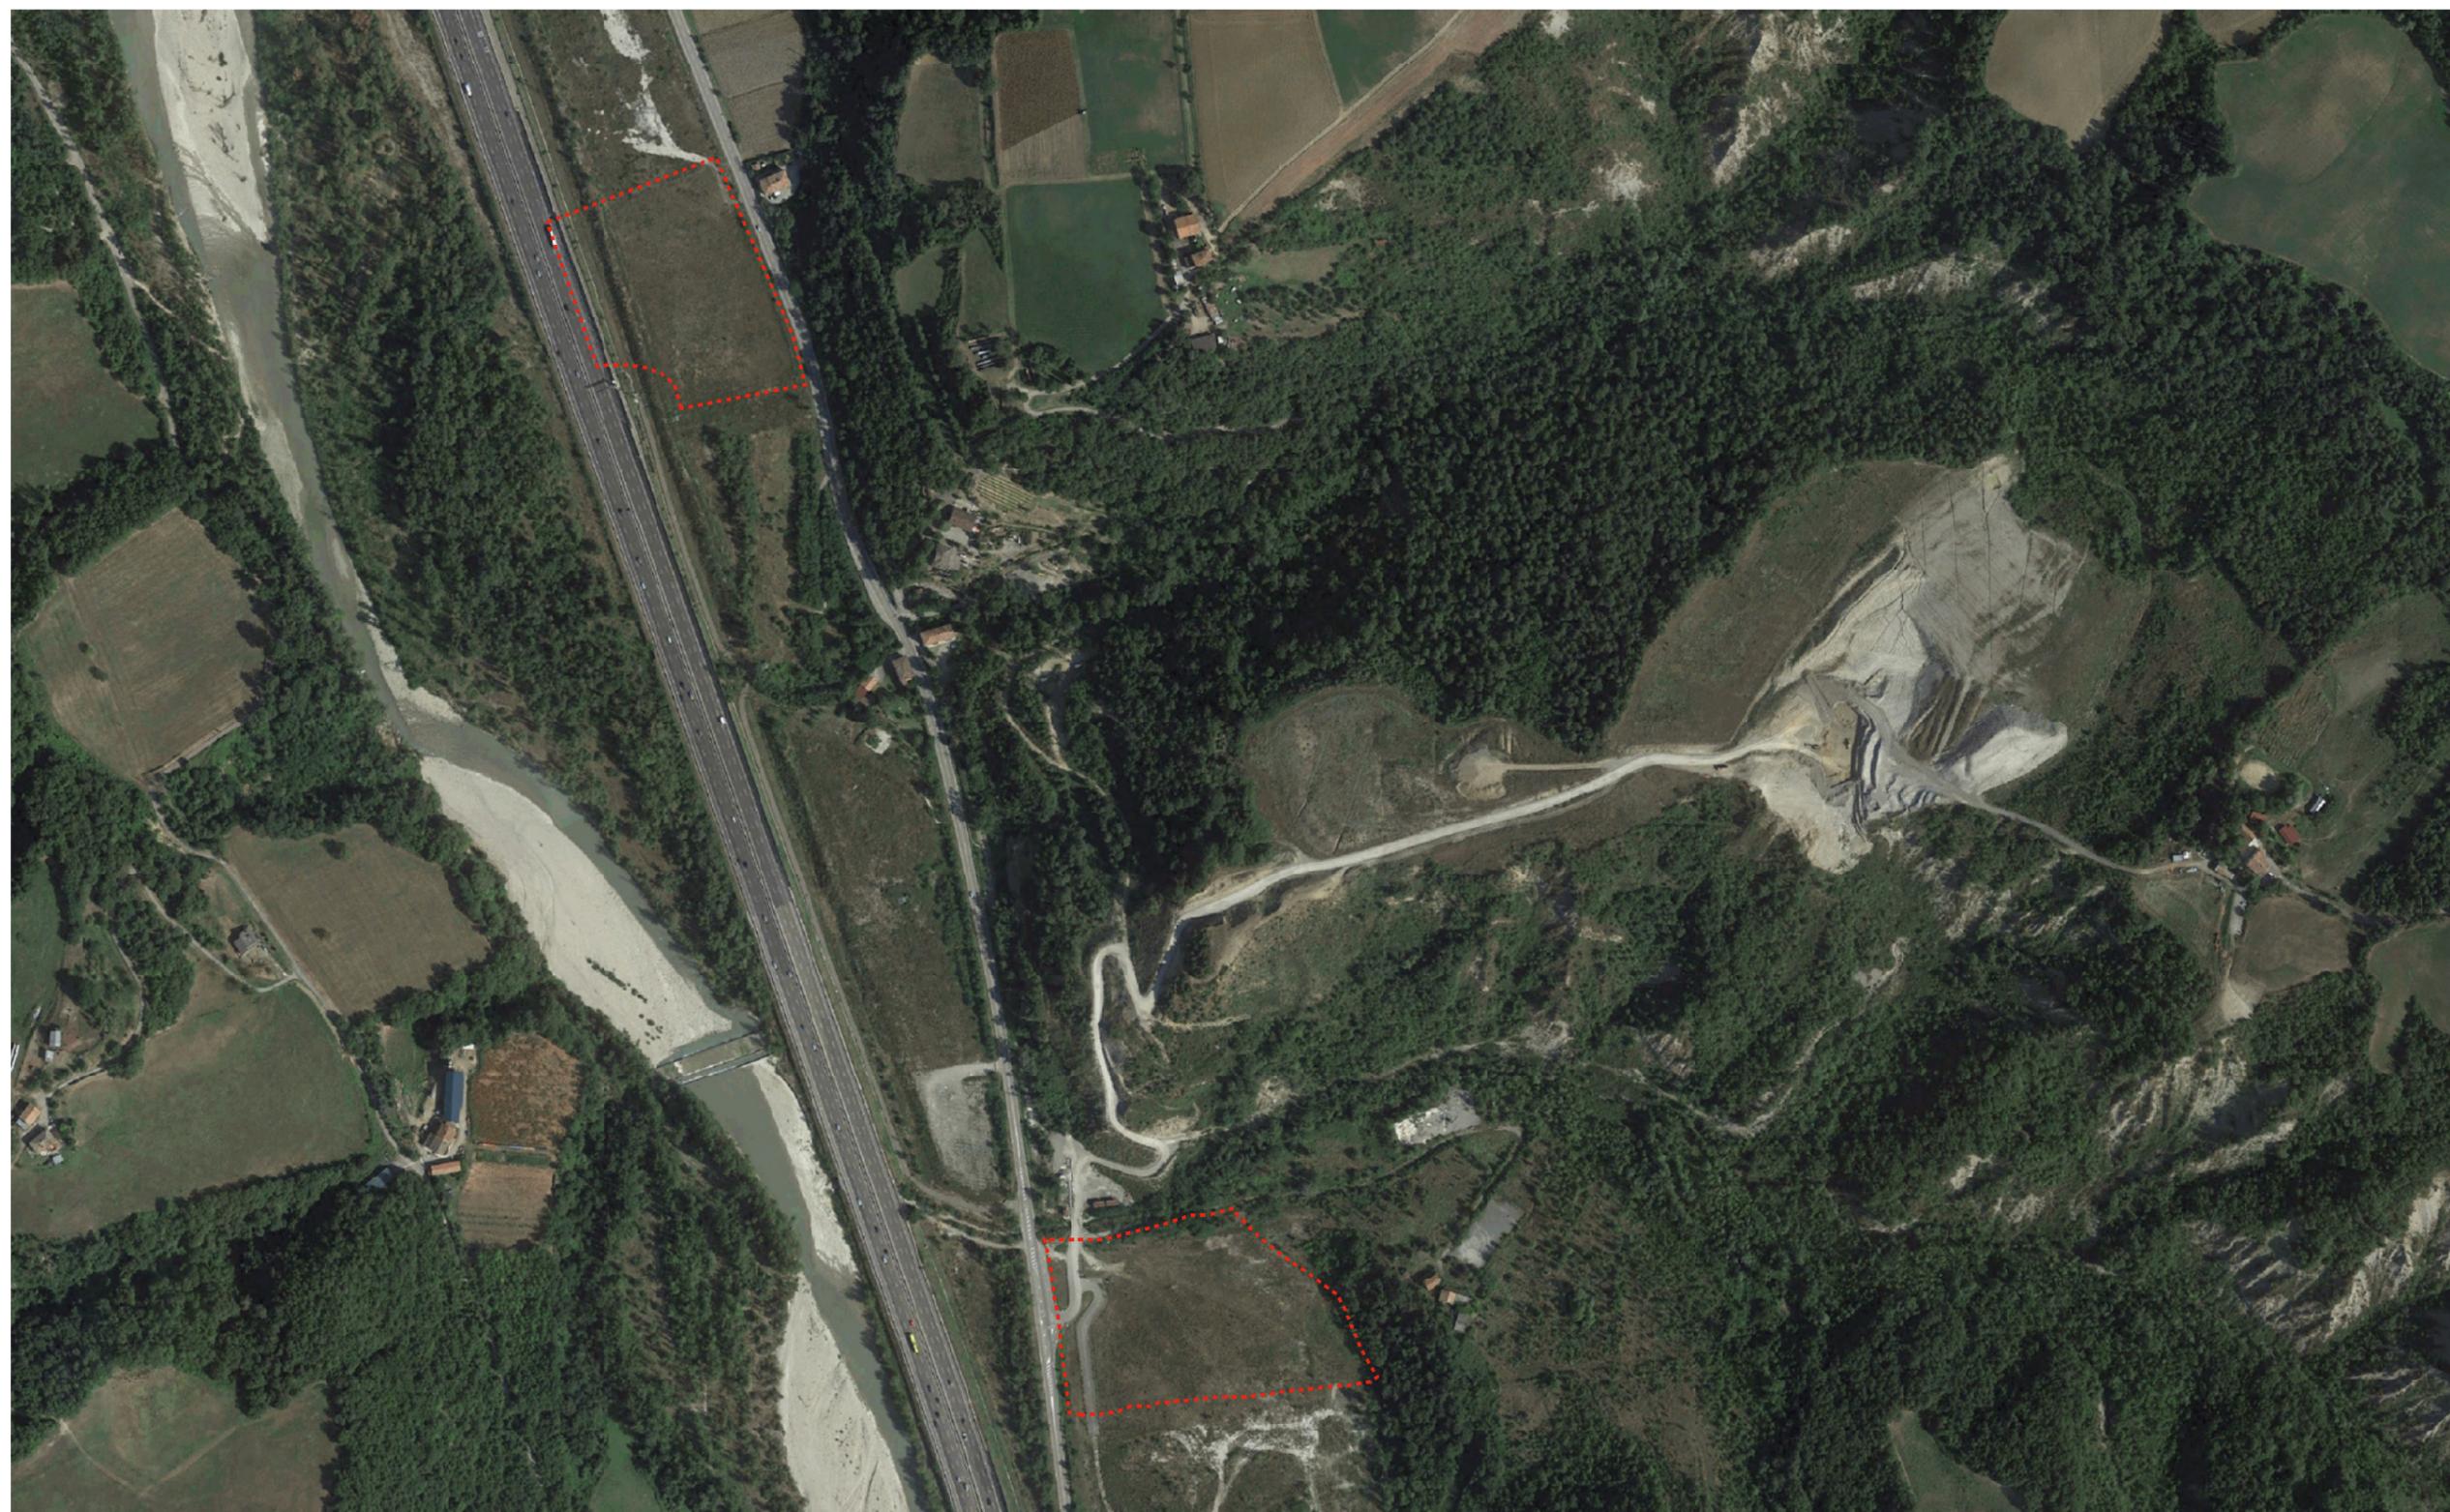
"Frantoio" (a nord) e "Ca' Bruciata": ripresa satellitare zenitale da Google Earth, scala 1:5'000, del 30/08/2014; l'attività estrattiva al centro dell'immagine, non evidenziata dalla linea rossa tratteggiata è il polo "Casalino".

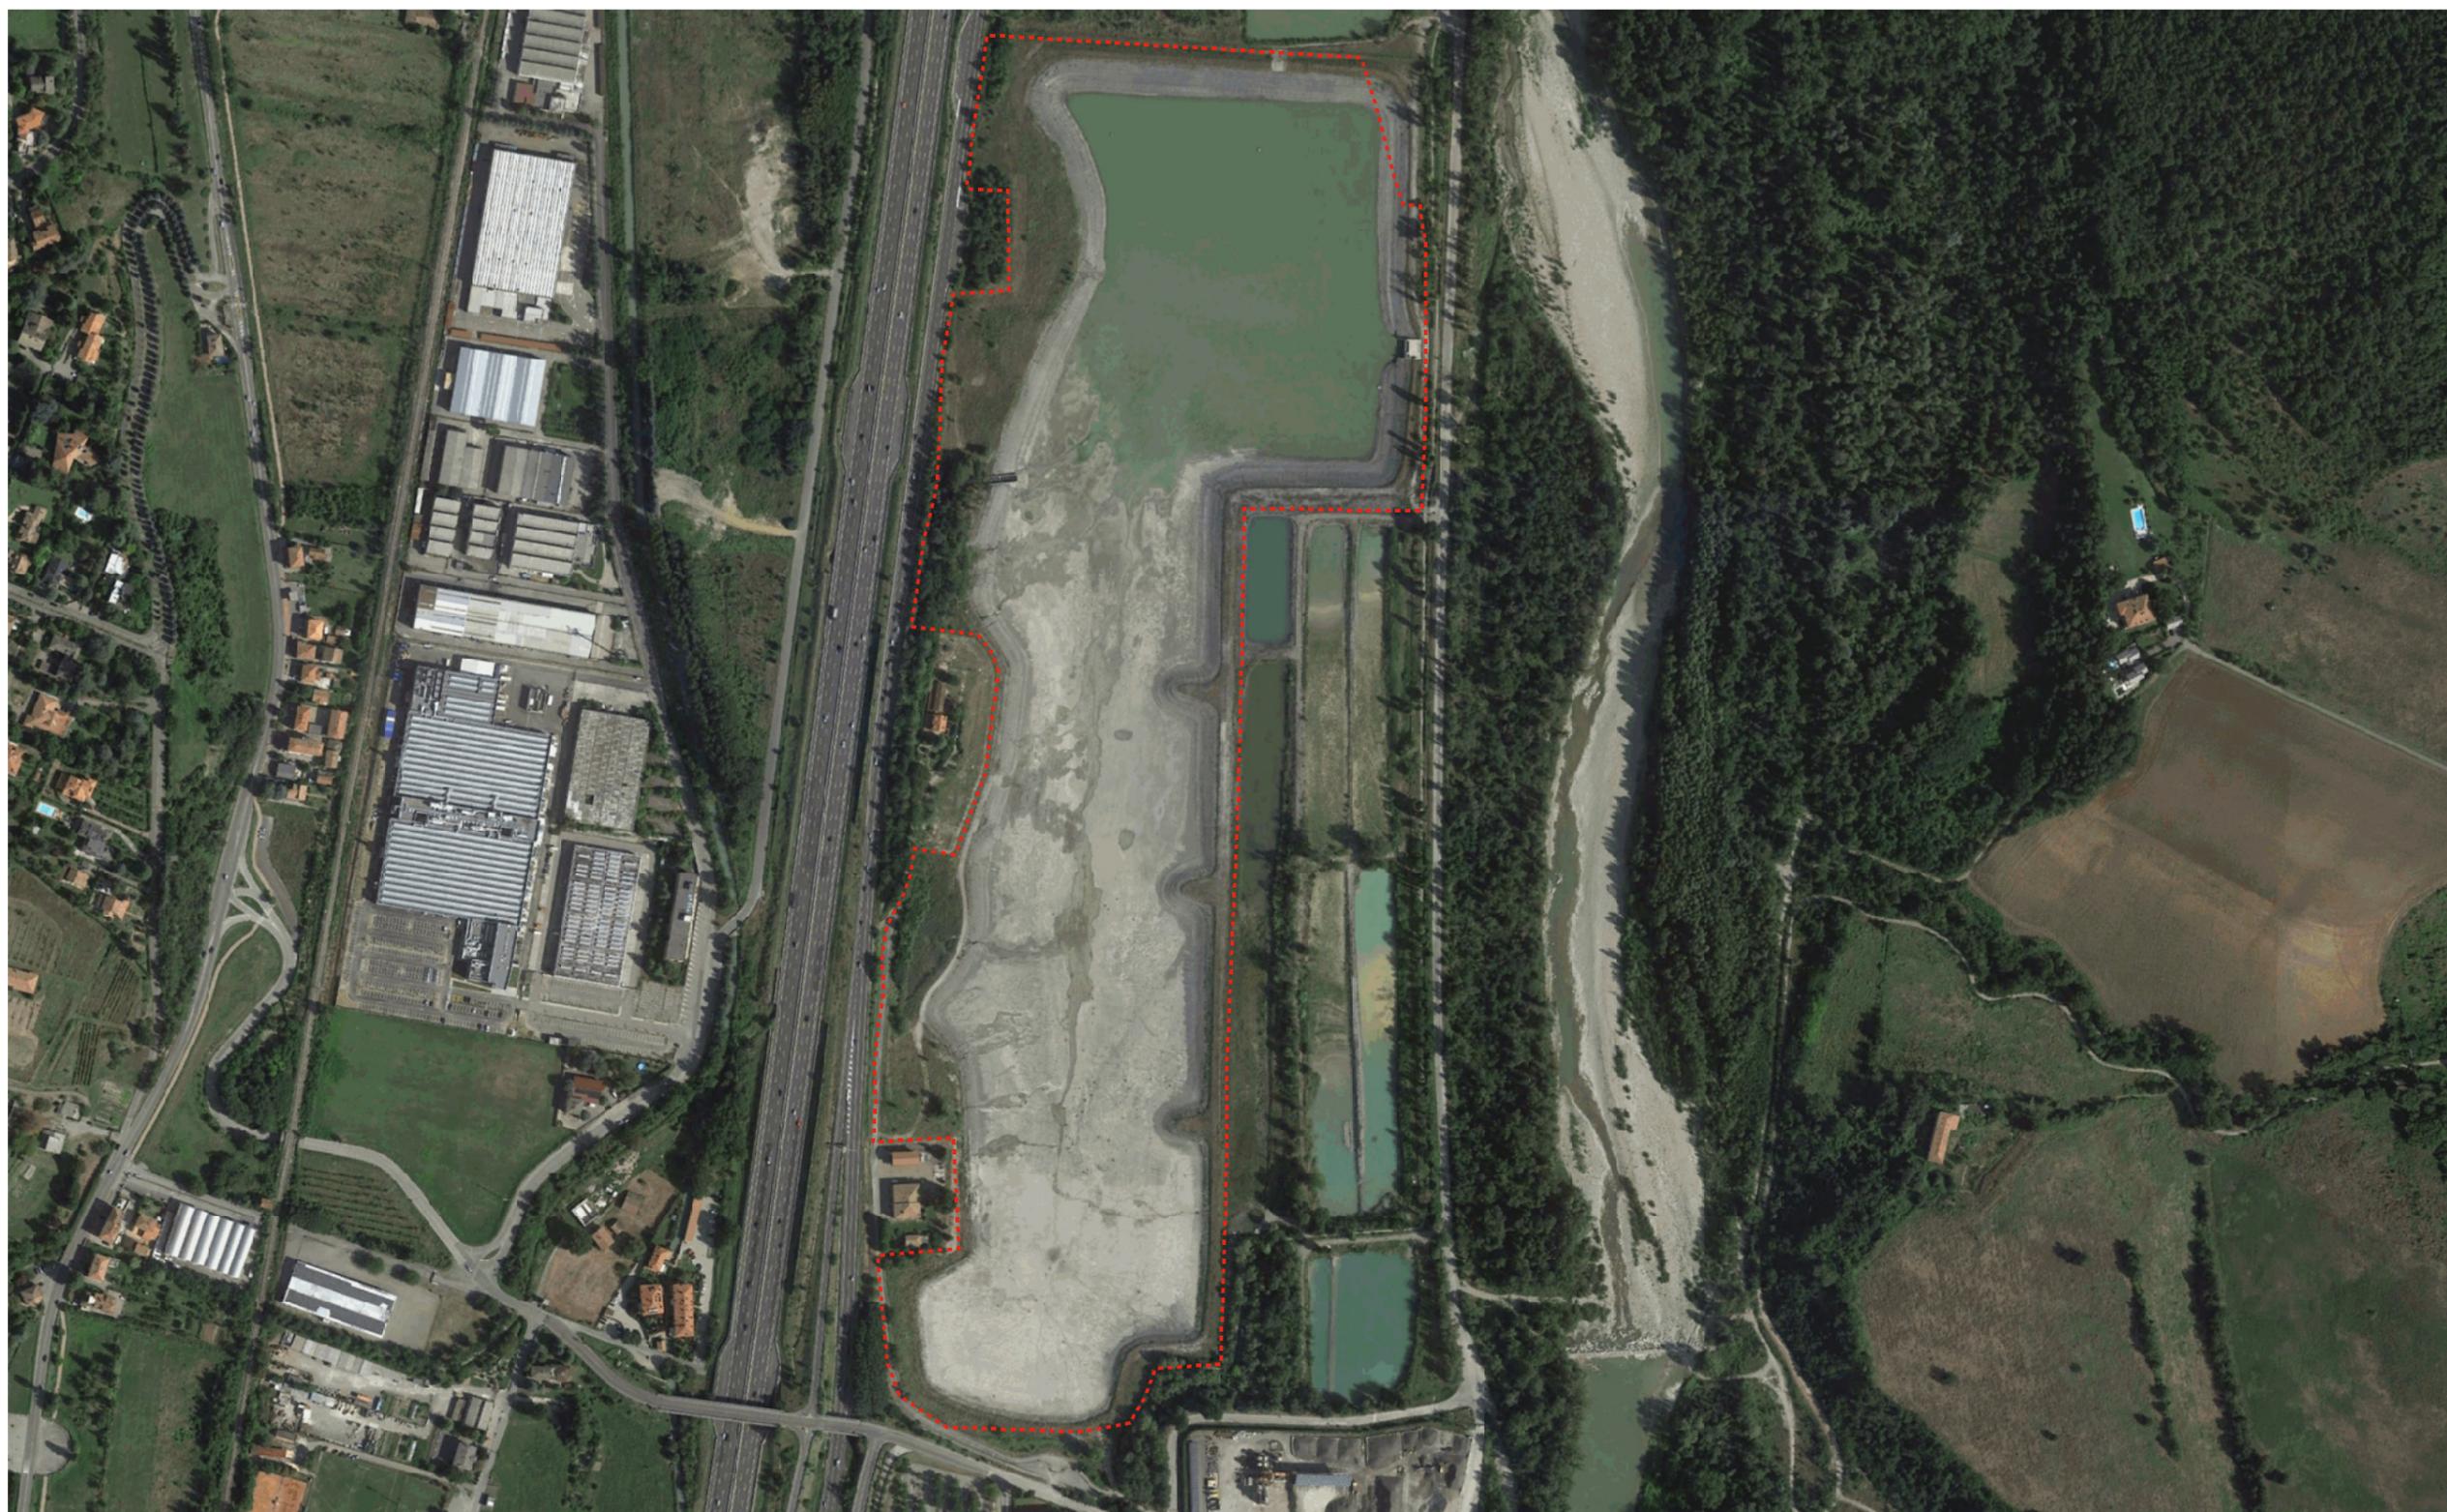
"Val di Reno": ripresa satellitare zenitale da Google Earth, scala 1:5'000, del 30/08/2014; l'invaso non era ancora stato del tutto allagato dagli apporti idrici naturali. I bacini ad est del grande invasore sono le vasche di decantazione dell'impianto di lavorazione degli inerti "Pila".

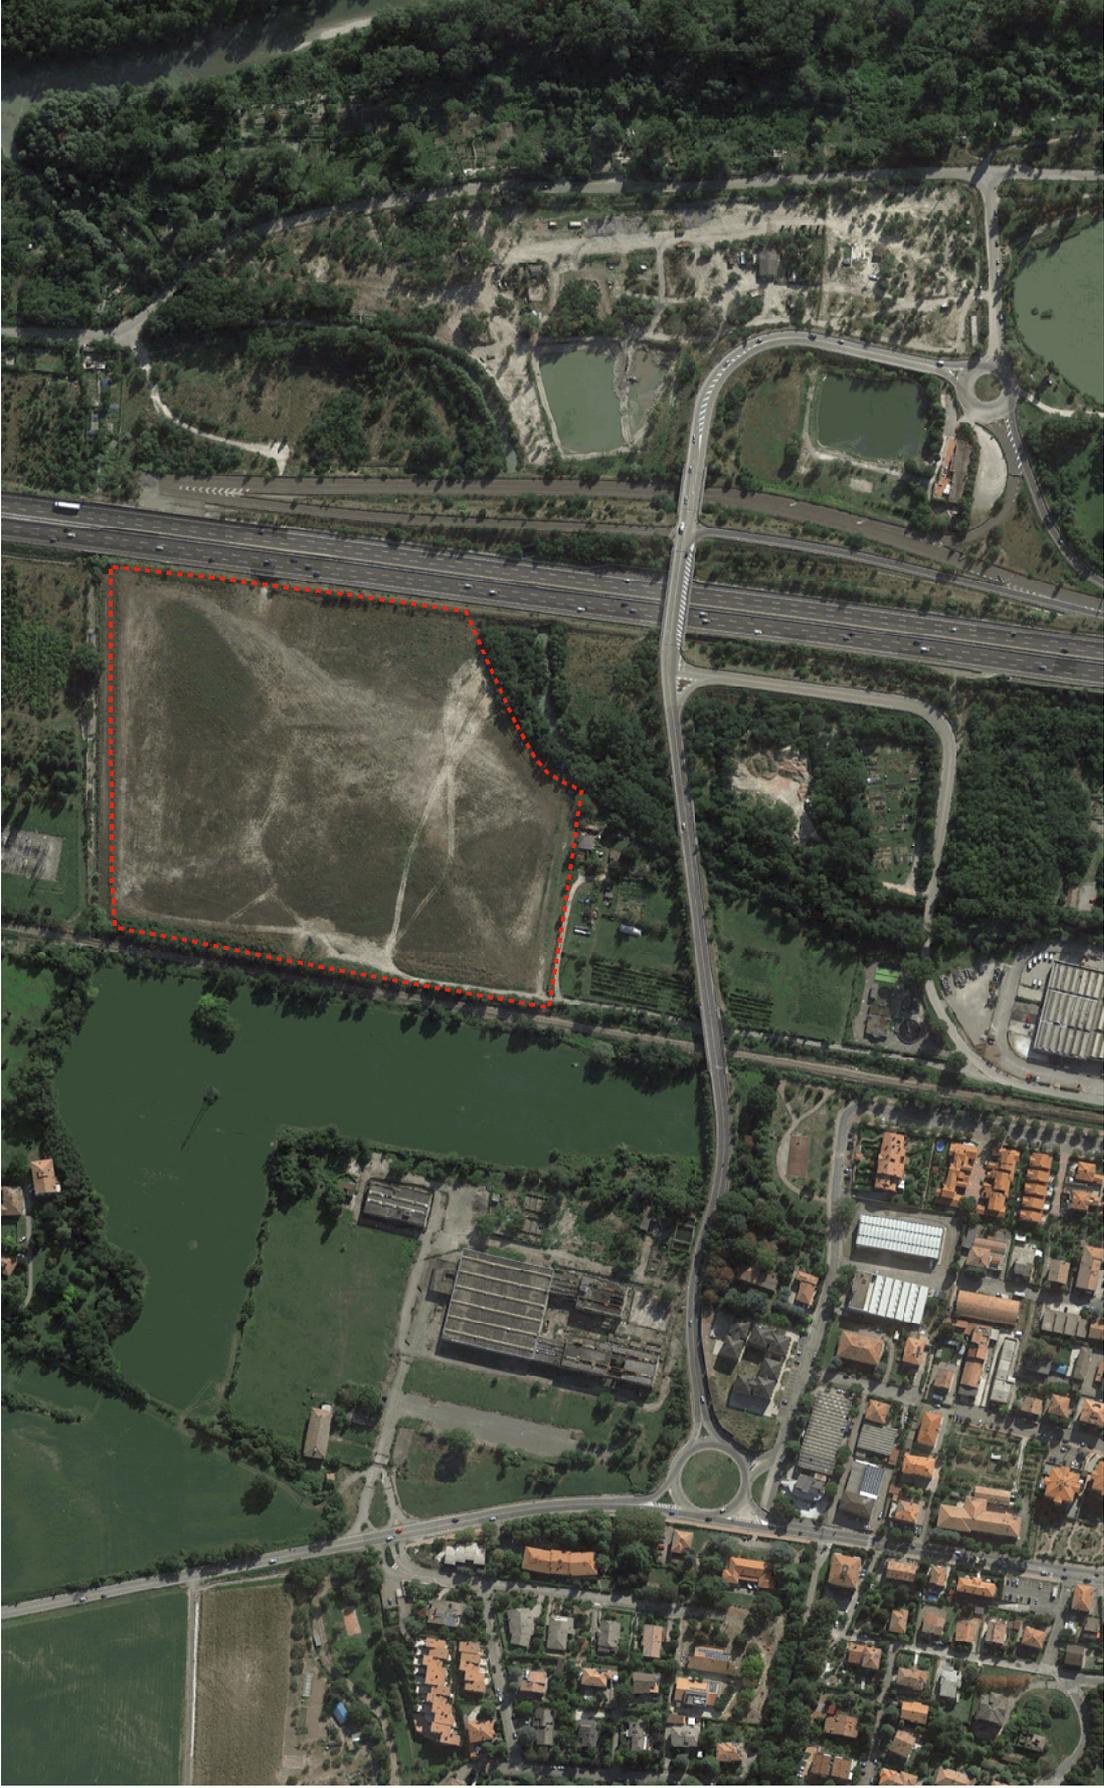
"Ex - Montebugnoli": ripresa satellitare zenitale da Google Earth, scala 1:5'000, del 30/08/2014.

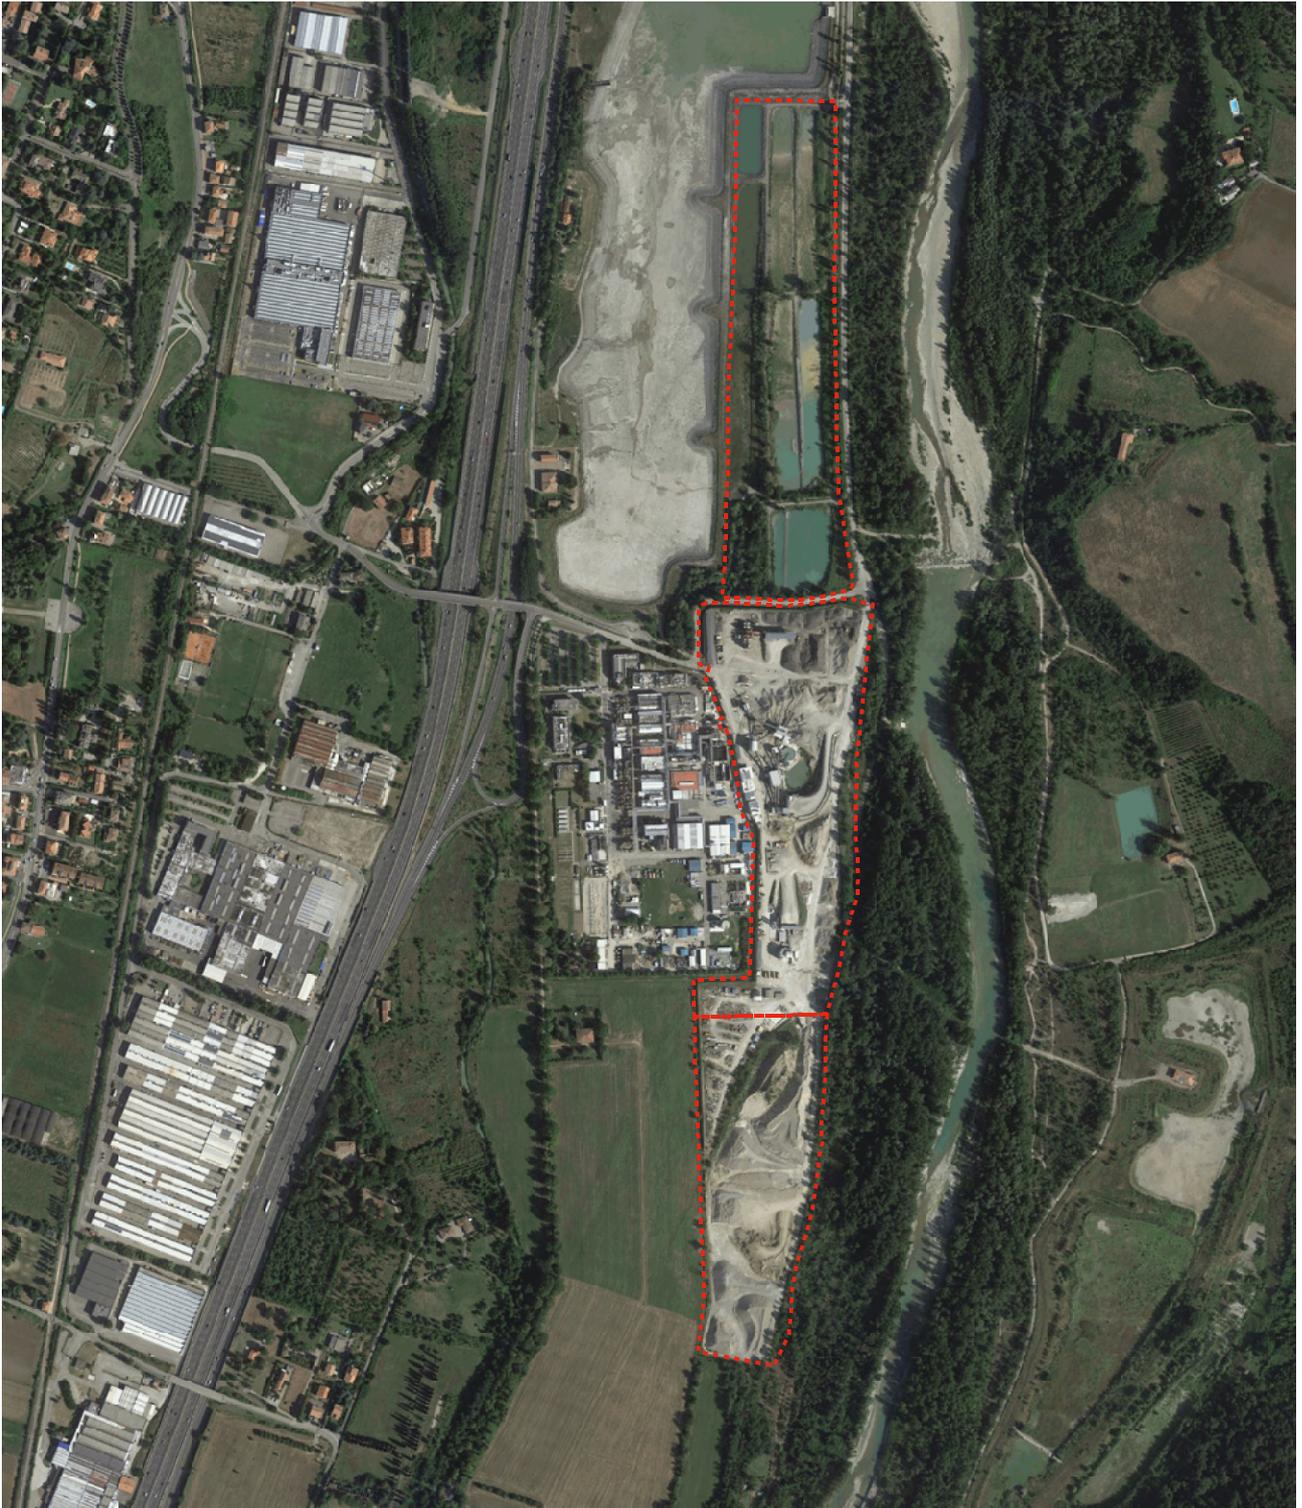
Impianto di lavorazione degli inerti "Pila": ripresa satellitare zenitale da Google Earth, scala 1:10'000, del 30/08/2014; le linee rosse tratteggiate sovrainposte graficamente sono, dall'alto verso il basso, la Zona D<sub>1s</sub> (di servizio per impianti di lavorazione in esercizio) Nord, la Zona D<sub>1e</sub> (per impianti di lavorazione degli inerti, esistenti) e la Zona D<sub>1s</sub> Sud. A NNE del comparto si riconosce l'invaso idrico "Reno Vivo" (ancora non colmato di acque), a suo tempo sede di attività estrattive.

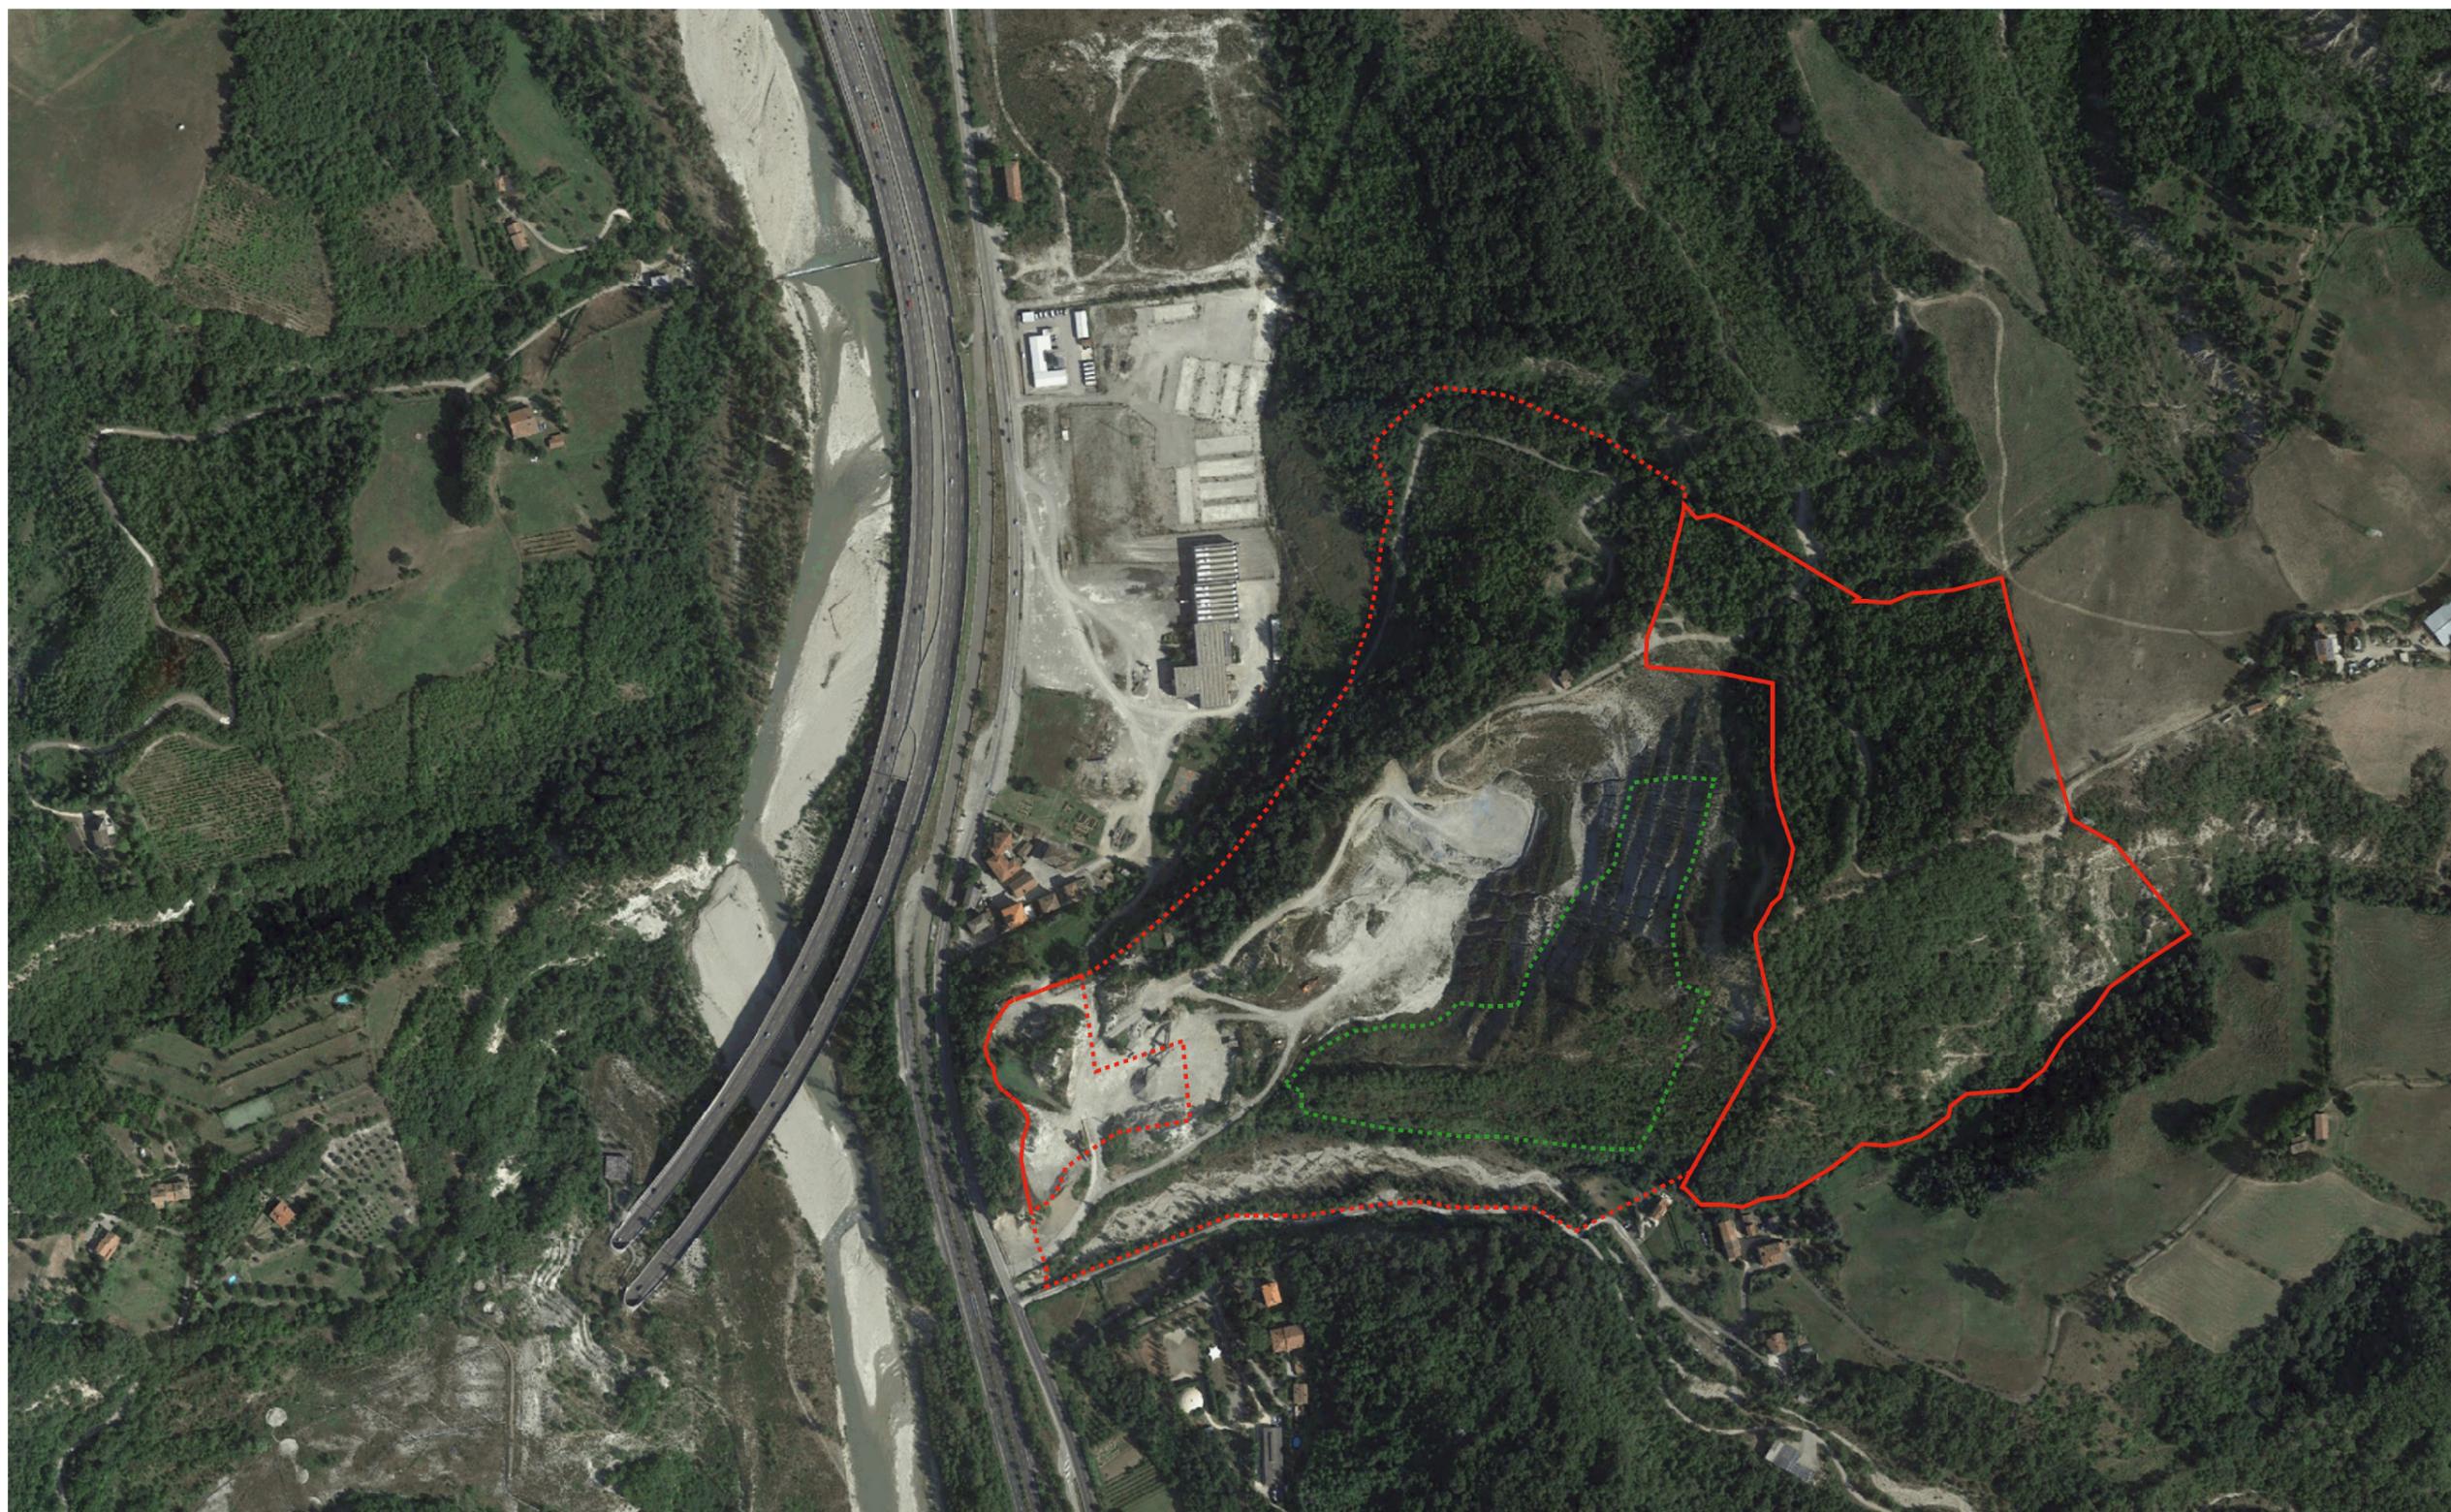
"Rio Carbonaro": ripresa satellitare zenitale da Google Earth, scala 1:5000, del 30/08/2014; la linea rossa tratteggiata individua le Zona  $D_{ae}$  (per attività estrattive esistenti) e  $D_{ie}$  (per impianti di lavorazione degli inerti) esistenti nel territorio comunale di Marzabotto, mentre quella verde tratteggiata rappresenta la Zona  $D_{rs}$  (per sistemazione di attività estrattive esaurite), sempre in Marzabotto; quella rossa continua rappresenta la Zona  $D_{an}$  (per attività estrattive di nuovo insediamento) nel territorio comunale di Sasso Marconi come istituita dal P.I.A.E. 2013 e confermata dalla V.G. P.A.E. 2016.
