**COMUNE DI SASSO MARCONI**

**PIANO DELLE ATTIVITÀ ESTRATTIVE**

# **Variante Generale 2016**

## **Documentazione fotografica**

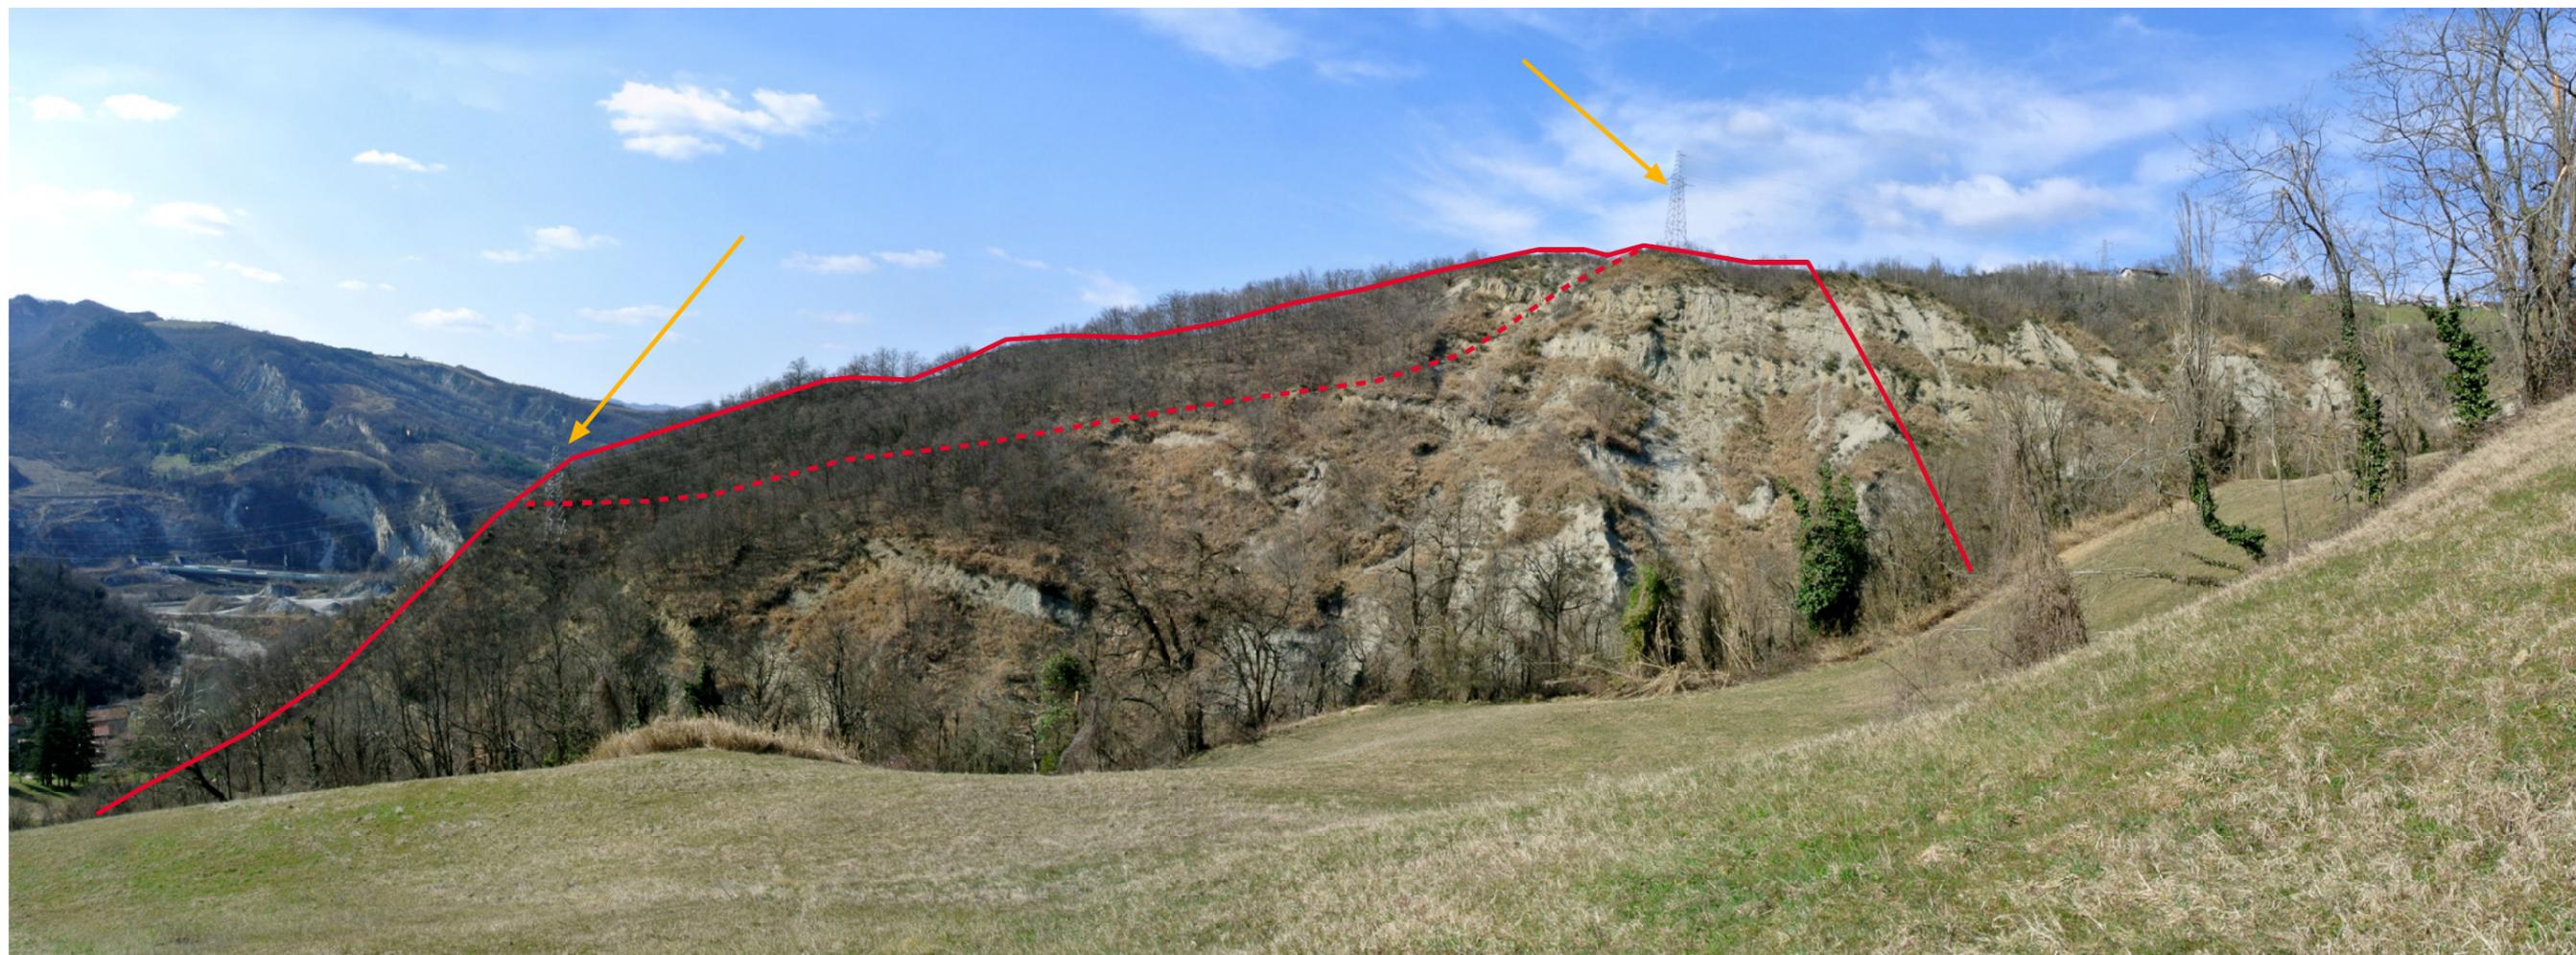
Rio Carbonaro foto 1 (12 marzo 2015): ripresa panoramica del versante sinistro del Fosso Brachiciolo (in secondo piano): la linea rossa tratteggiata sovrainposta graficamente rappresenta l'area d'intervento come delimitata nella Scheda di Progetto, mentre quella rossa continua rappresenta il limite di comparto come istituito dal P.I.A.E. 2013 e dalla V.G. P.A.E. 2016; le due frecce gialle indicano i due tralicci dell'elettrodotto che attraversa il comparto citati nella Scheda di Progetto.

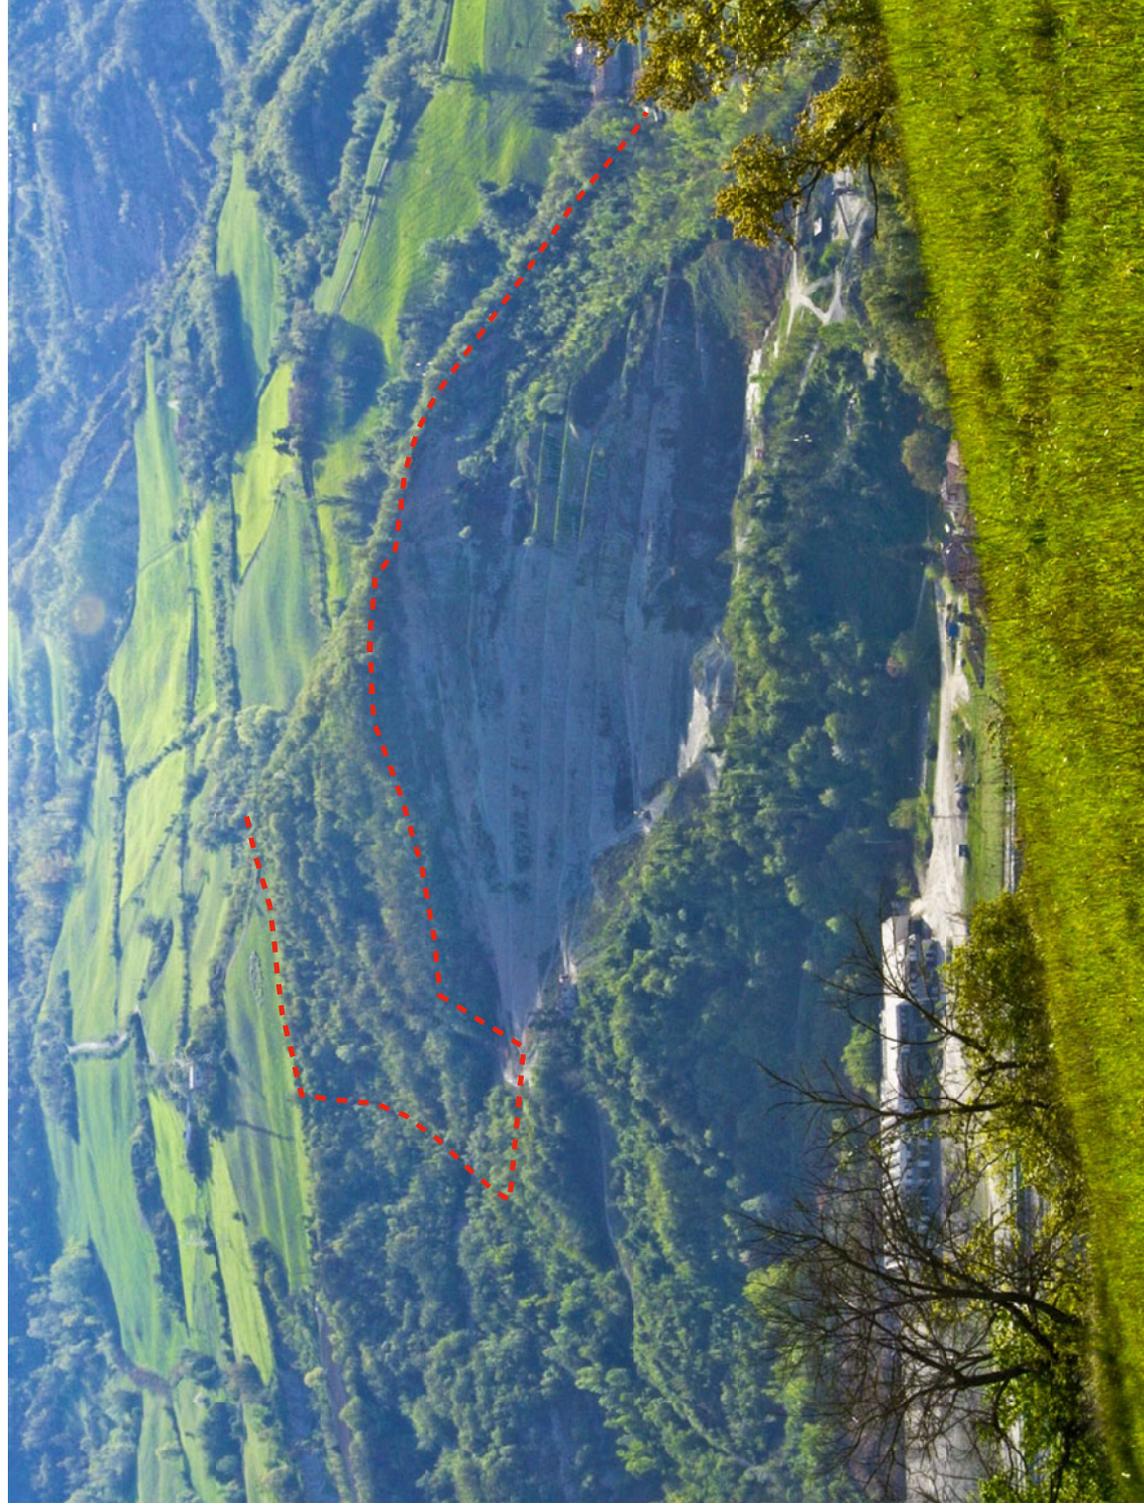
Rio Carbonaro foto 2 (11 aprile 2016): ripresa con teleobiettivo verso E nei pressi della località "Collinaccia", posta sul versante sinistro della valle del Torrente Setta; la linea rossa tratteggiata sovrainposta graficamente rappresenta il perimetro visibile dell'ampliamento istituito dal P.I.A.E. 2013 e dalla V.G. P.A.E. 2016.

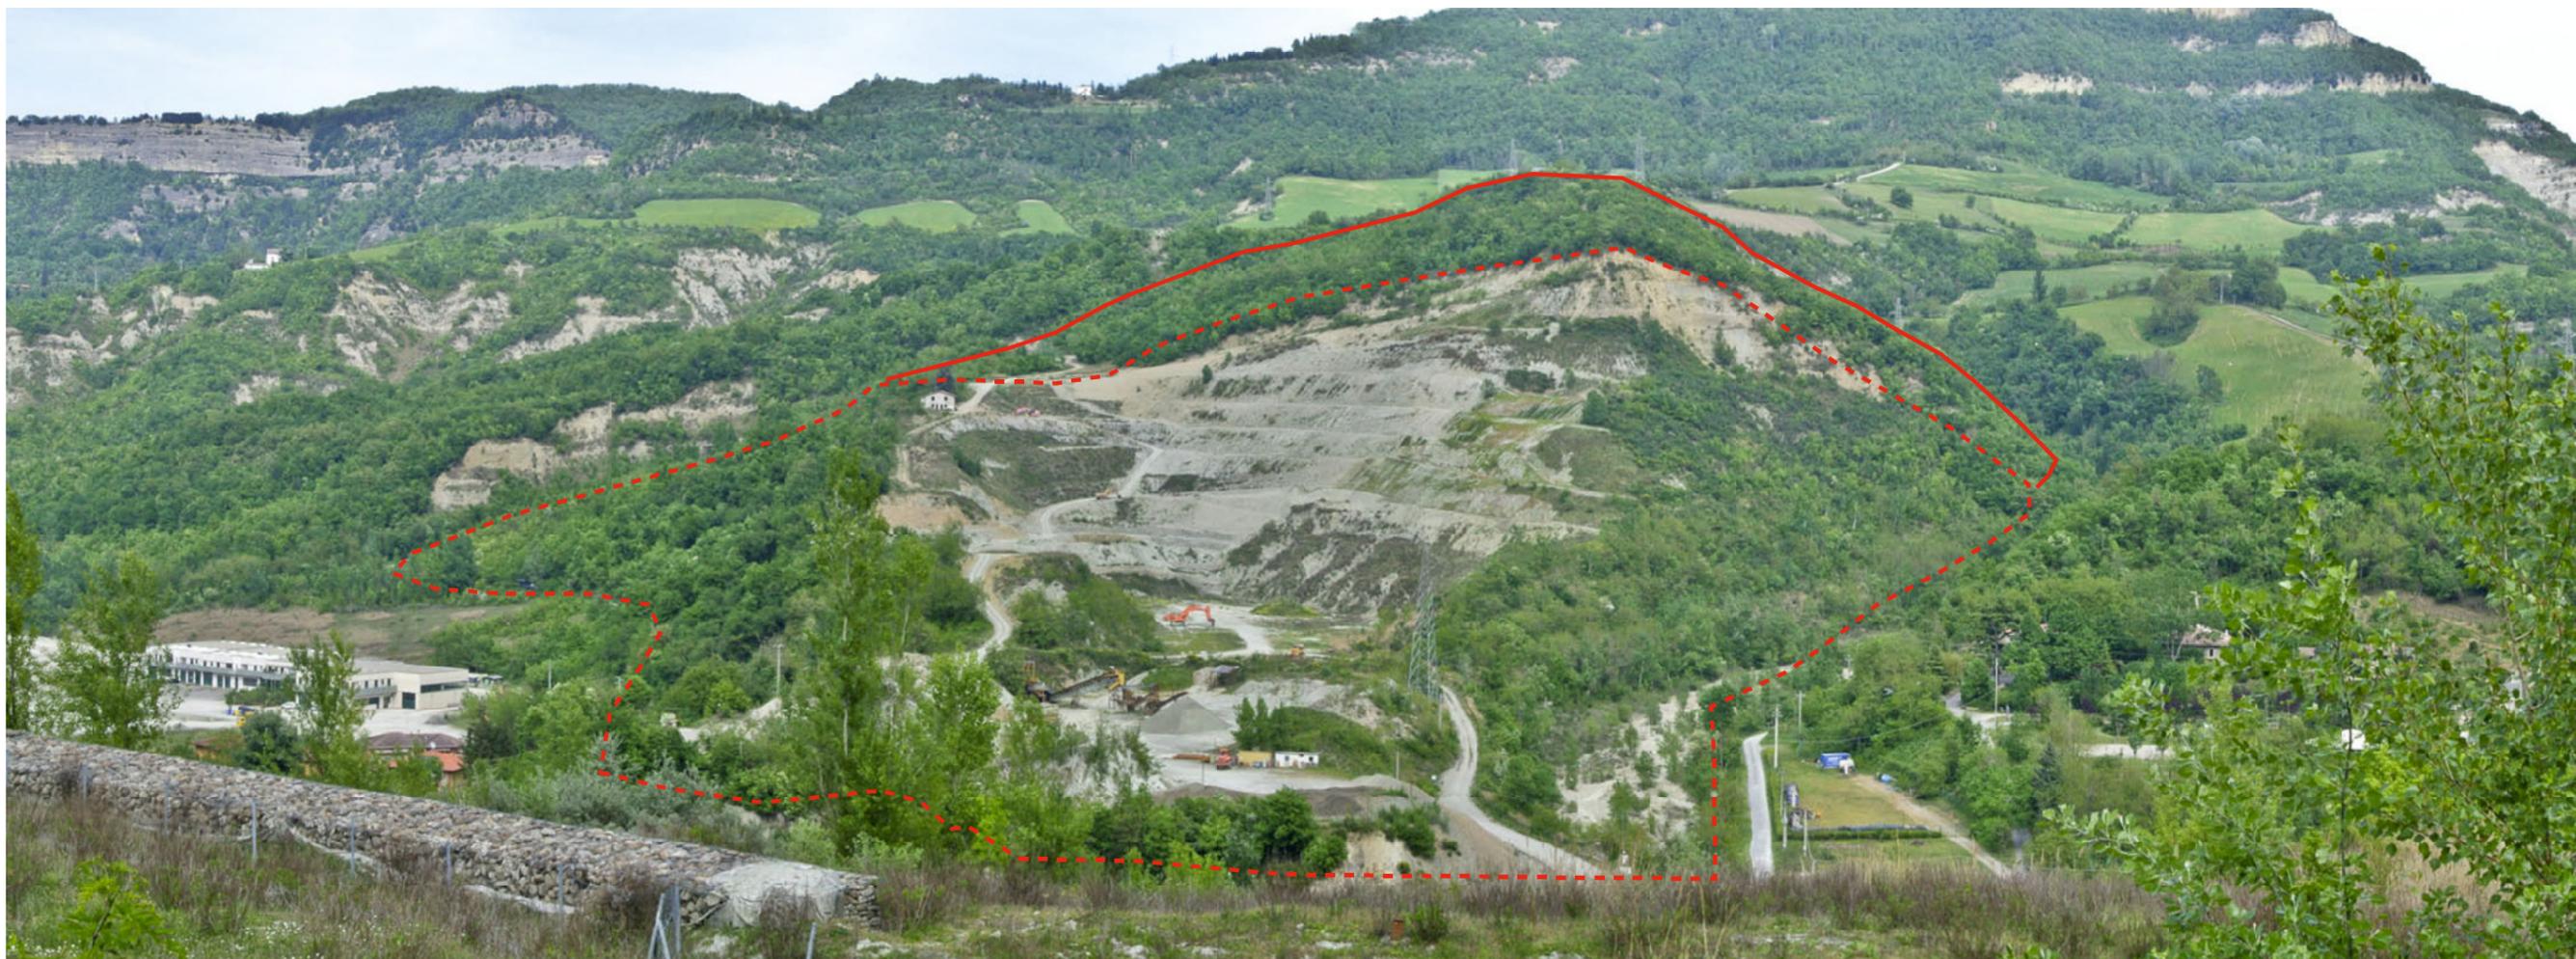
Rio Carbonaro foto 3 (12 marzo 2015): ripresa panoramica dal versante opposto della valle del Setta del comparto estrattivo esistente sul territorio di Marzabotto "Rio Carbonaro" circoscritto dalla linea rossa tratteggiata sovrainposta graficamente, mentre la linea rossa continua racchiude la porzione visibile dell'ampliamento posto nel Comune di Sasso Marconi.

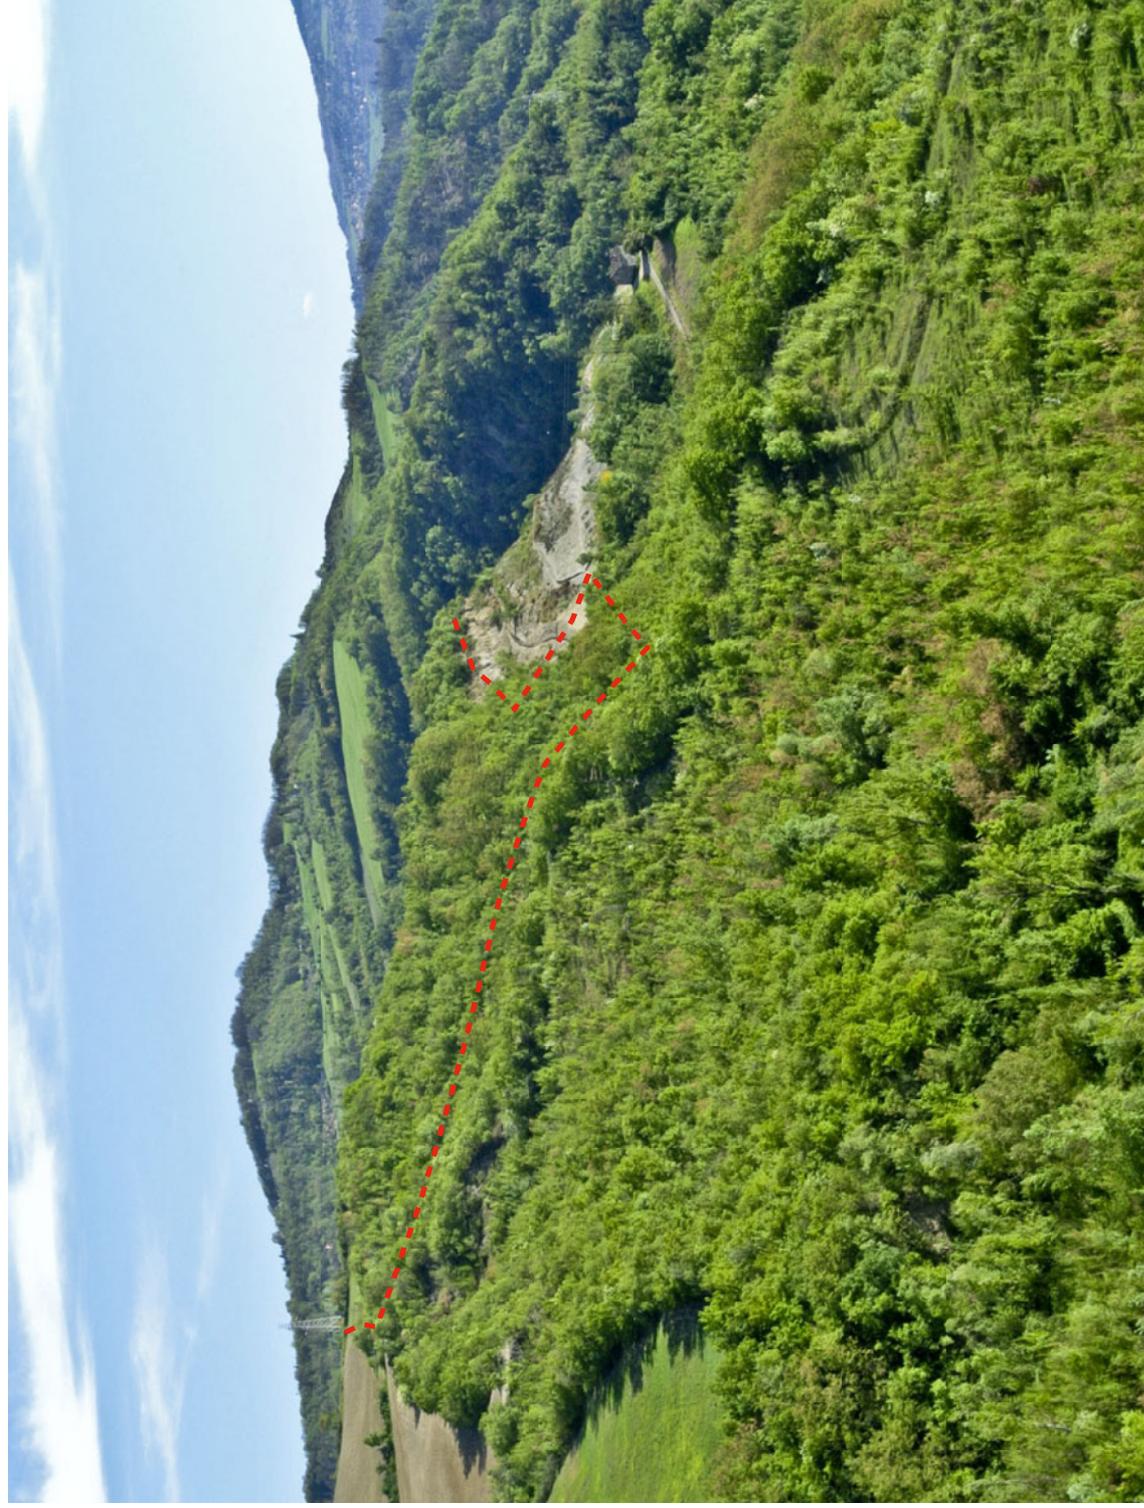
Rio Carbonaro foto 4 (15 aprile 2016): ripresa con teleobiettivo da N verso S dal vicino comparto estrattivo "Casalino"; la linea rossa tratteggiata sovrainposta graficamente rappresenta il perimetro visibile dell'ampliamento del comparto.

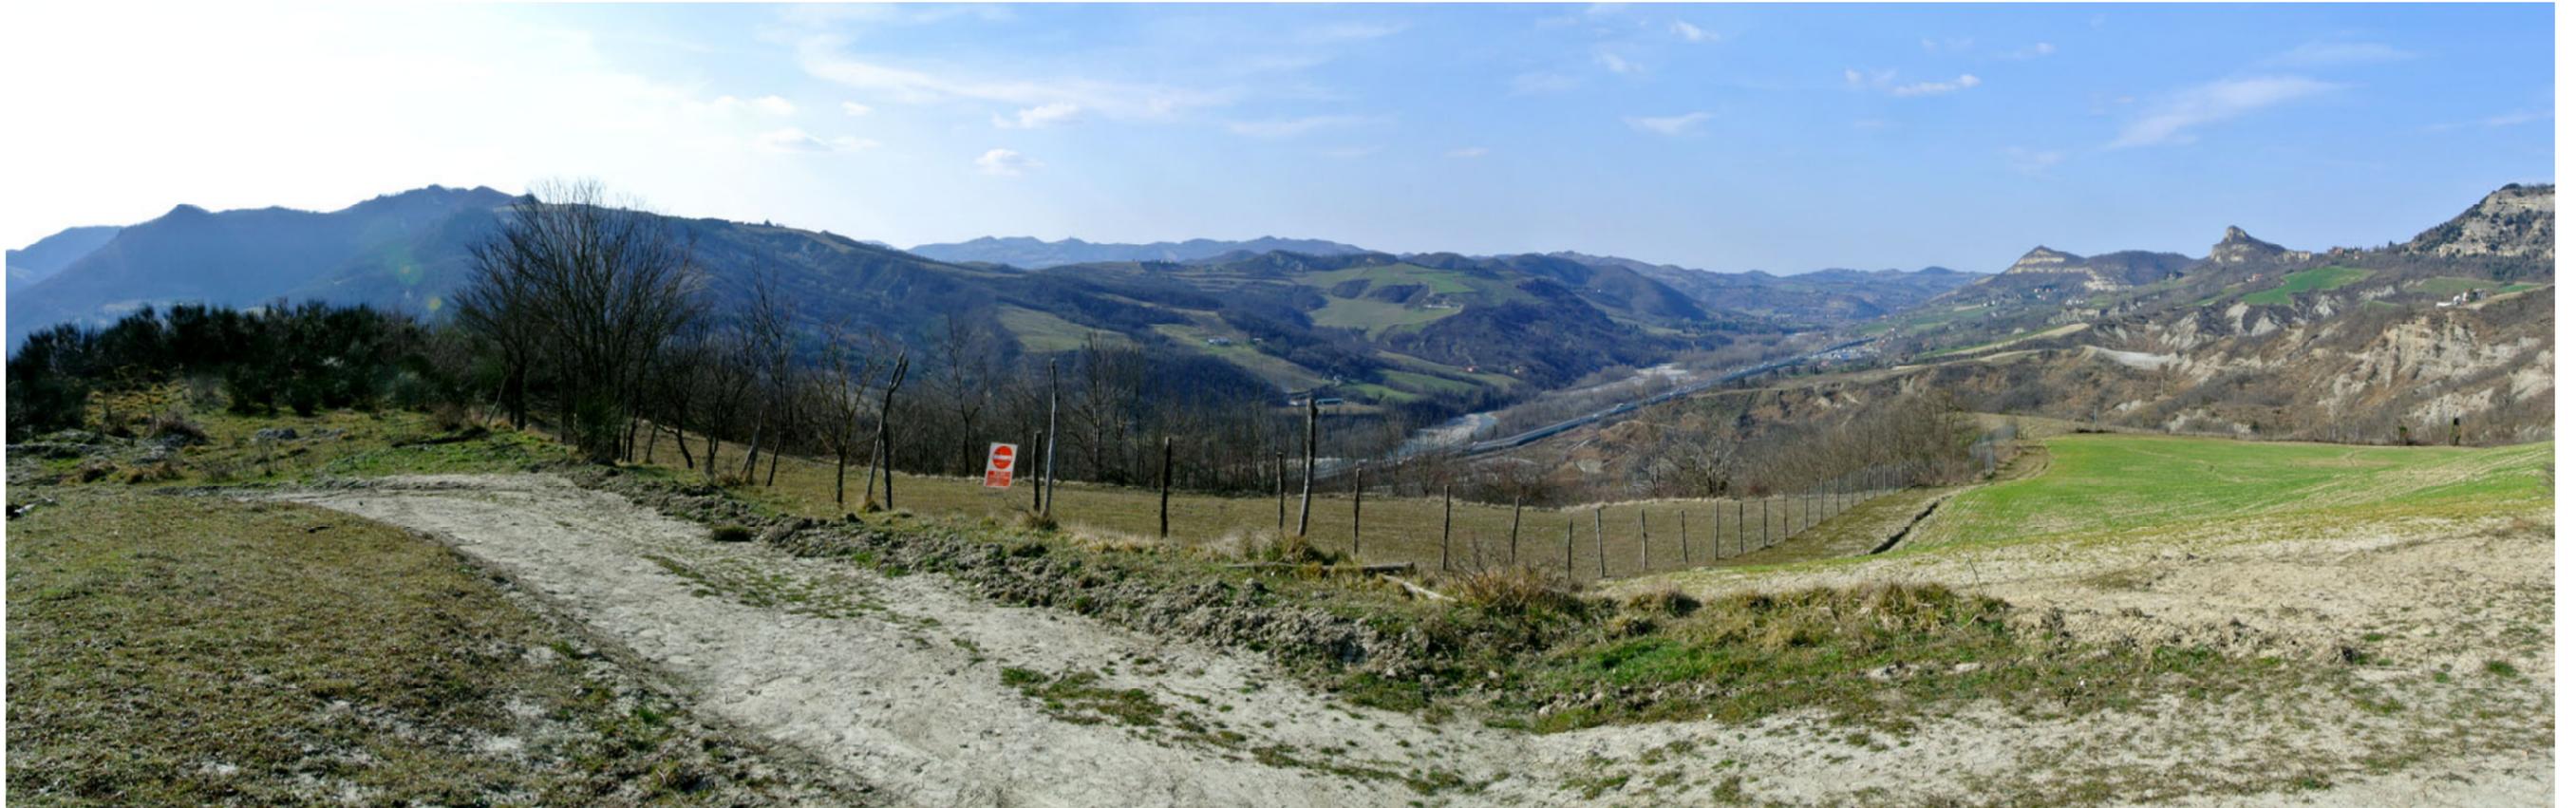
Rio Carbonaro foto 5 (12 marzo 2015): ripresa panoramica verso NW della parte sommitale del comparto in ampliamento sul territorio sassese; la recinzione con un cartello monitor è posto sull'angolo fra il confine orientale e quello meridionale dell'ampliamento del comparto estrattivo posto nel Comune di Sasso Marconi.

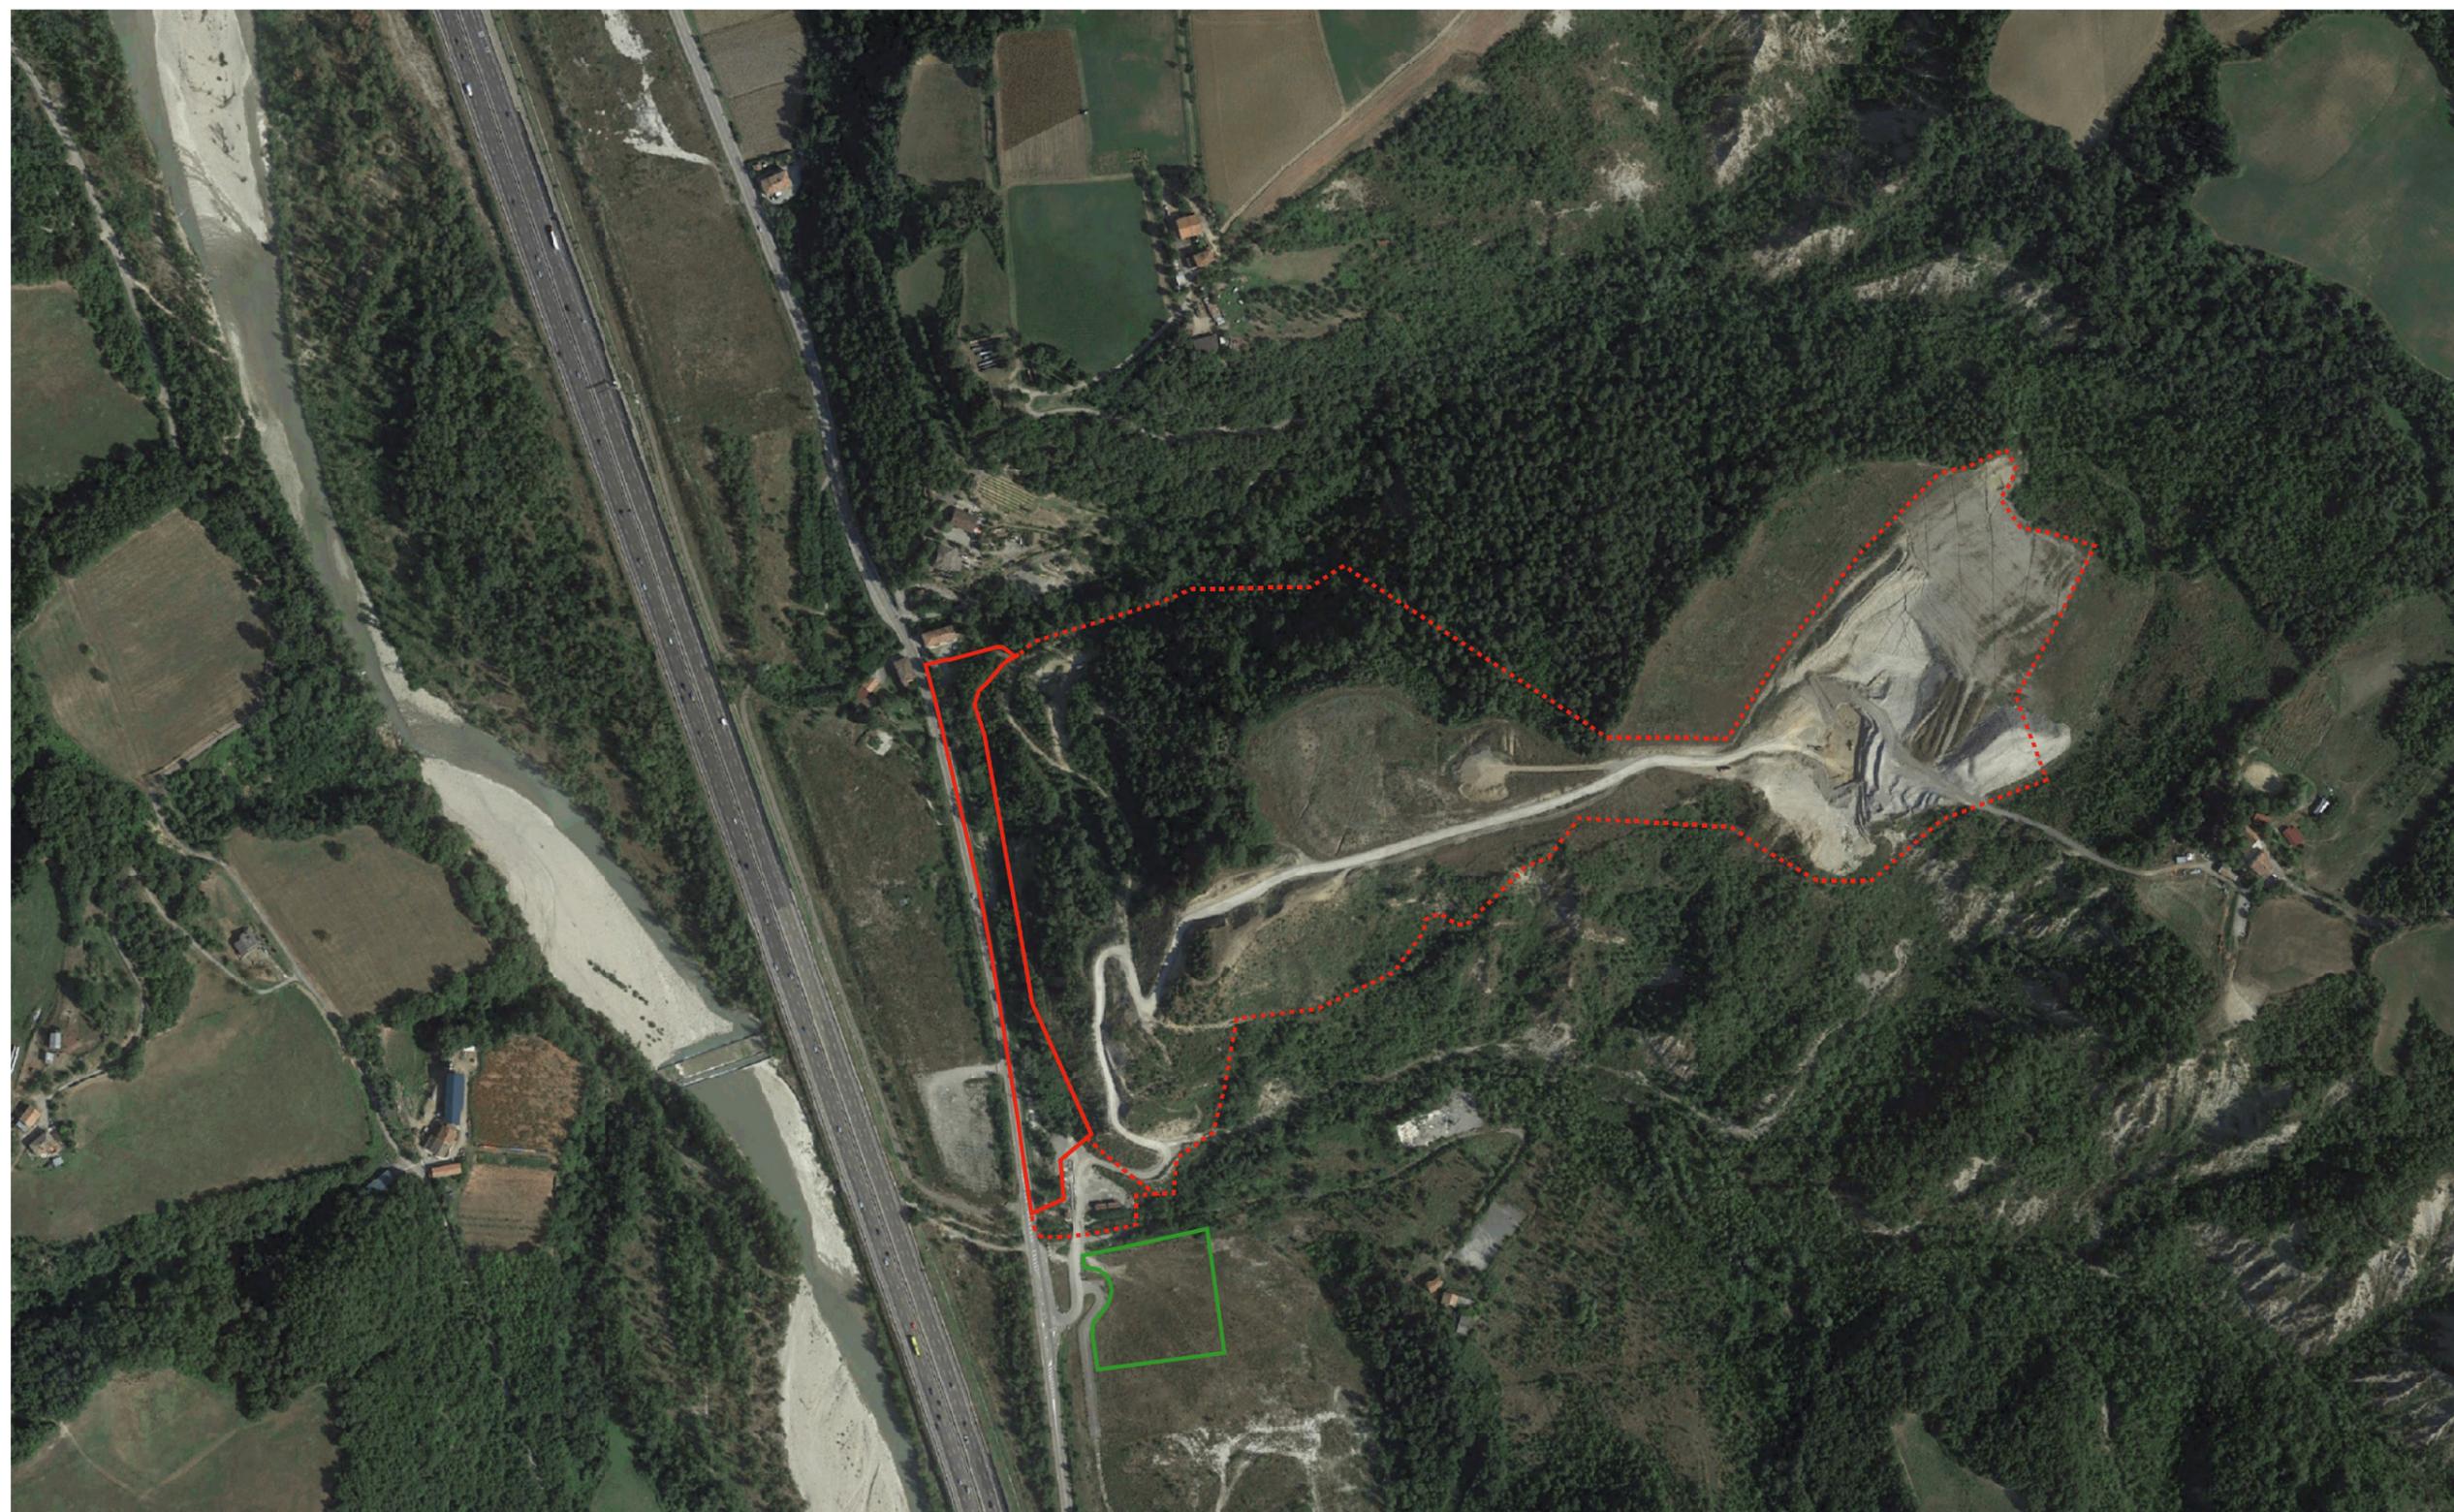
"Casalino": ripresa satellitare zenitale da Google Earth, scala 1:5'000, del 30/08/2014; la linea rossa tratteggiata individua il comparto esistente come ridotto dalla V.G. PAE 2016, quella rossa continua rappresenta la Zona D<sub>an</sub> (per attività estrattive di nuovo insediamento) come determinata dal P.I.A.E. 2013 e confermata dalla V.G. P.A.E. 2016; infine quella verde rappresenta la zona D<sub>as</sub> 2 (di servizio per le attività estrattive in esercizio) istituita dalla V.G. P.A.E. 2016.

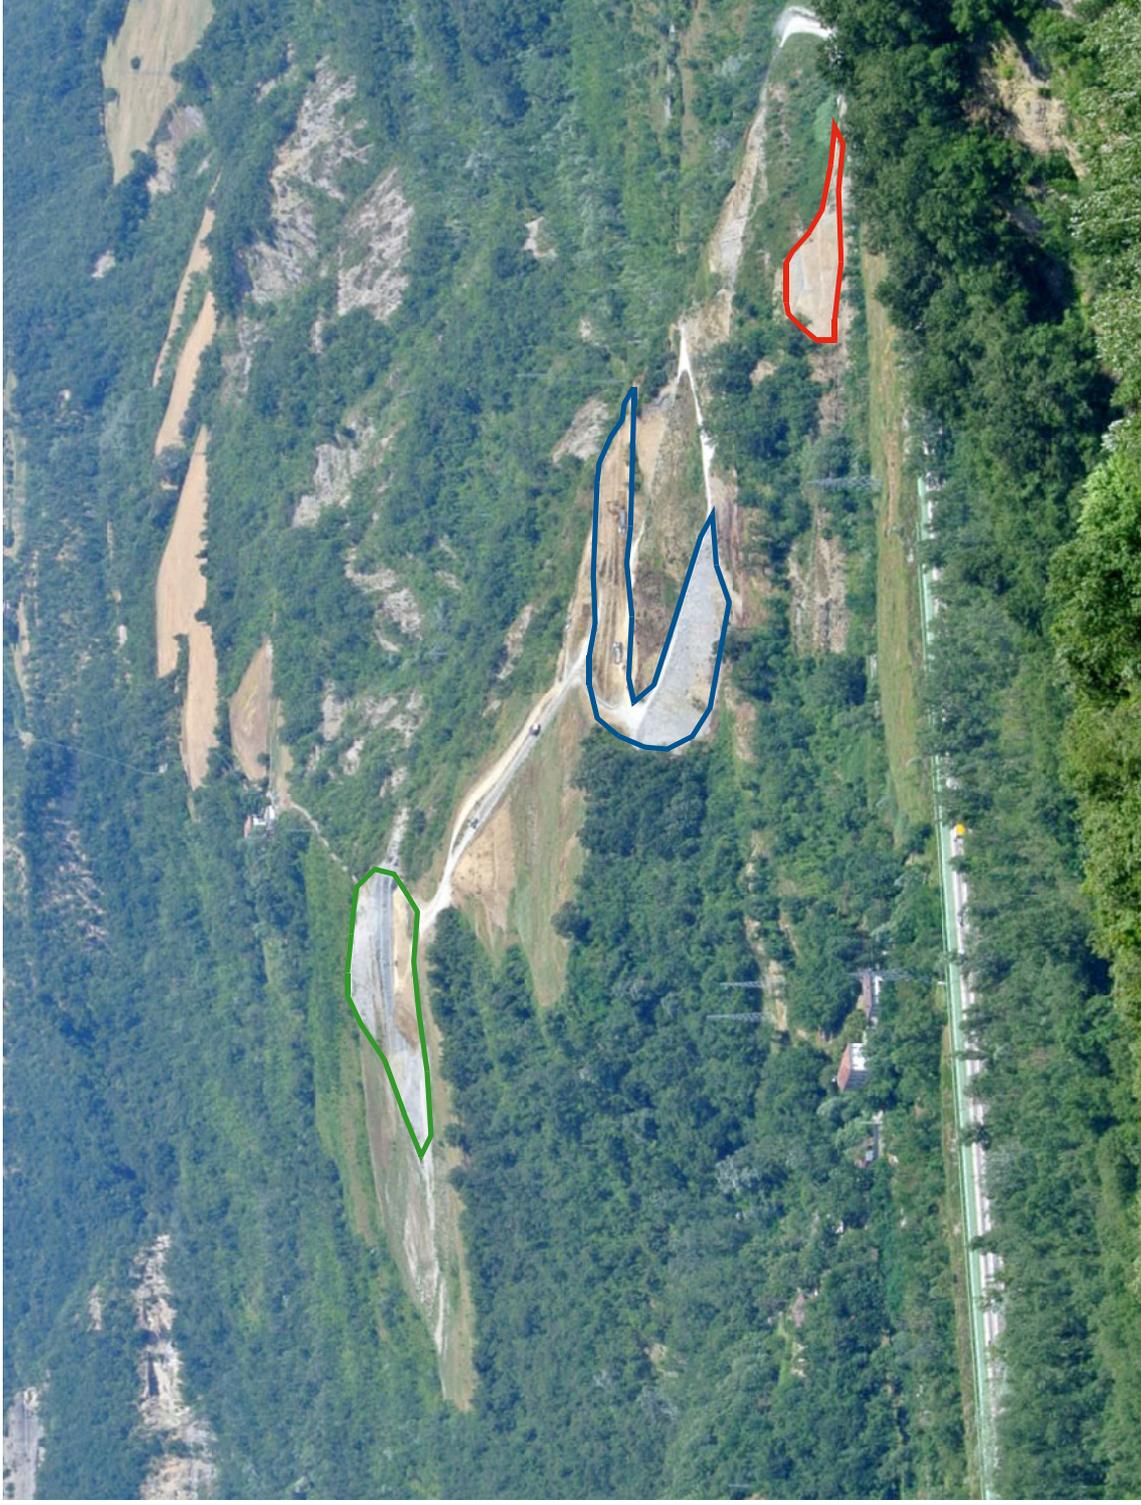
Foto 1 (27 luglio 2015): ripresa con teleobiettivo dall'alto dello spartiacque Setta - Reno, nei pressi della località "La Collina", Comune di Marzabotto, dell'intero comparto estrattivo "Casalino"; le linee sovrapposte graficamente rappresentano:

- rossa: la zona della messa in sicurezza della S.P. Val di Setta e Bisenzio, parzialmente coincidente con l'ampliamento introdotto dalla V.G. P.A.E. 2016;
- blu: la zona di *Intervento 1* sottoposta attualmente a coltivazione, ricomprendente il tracciato della nuova pista di arroccamento (di colore grigio chiaro);
- verde: la zona di *Intervento 2* esaurito prima della realizzazione dei lavori di rimodellamento morfologico; a sinistra del perimetro verde è posta la porzione non intaccata dai lavori e stralciata dal comparto dalla V.G. P.A.E. 2016.

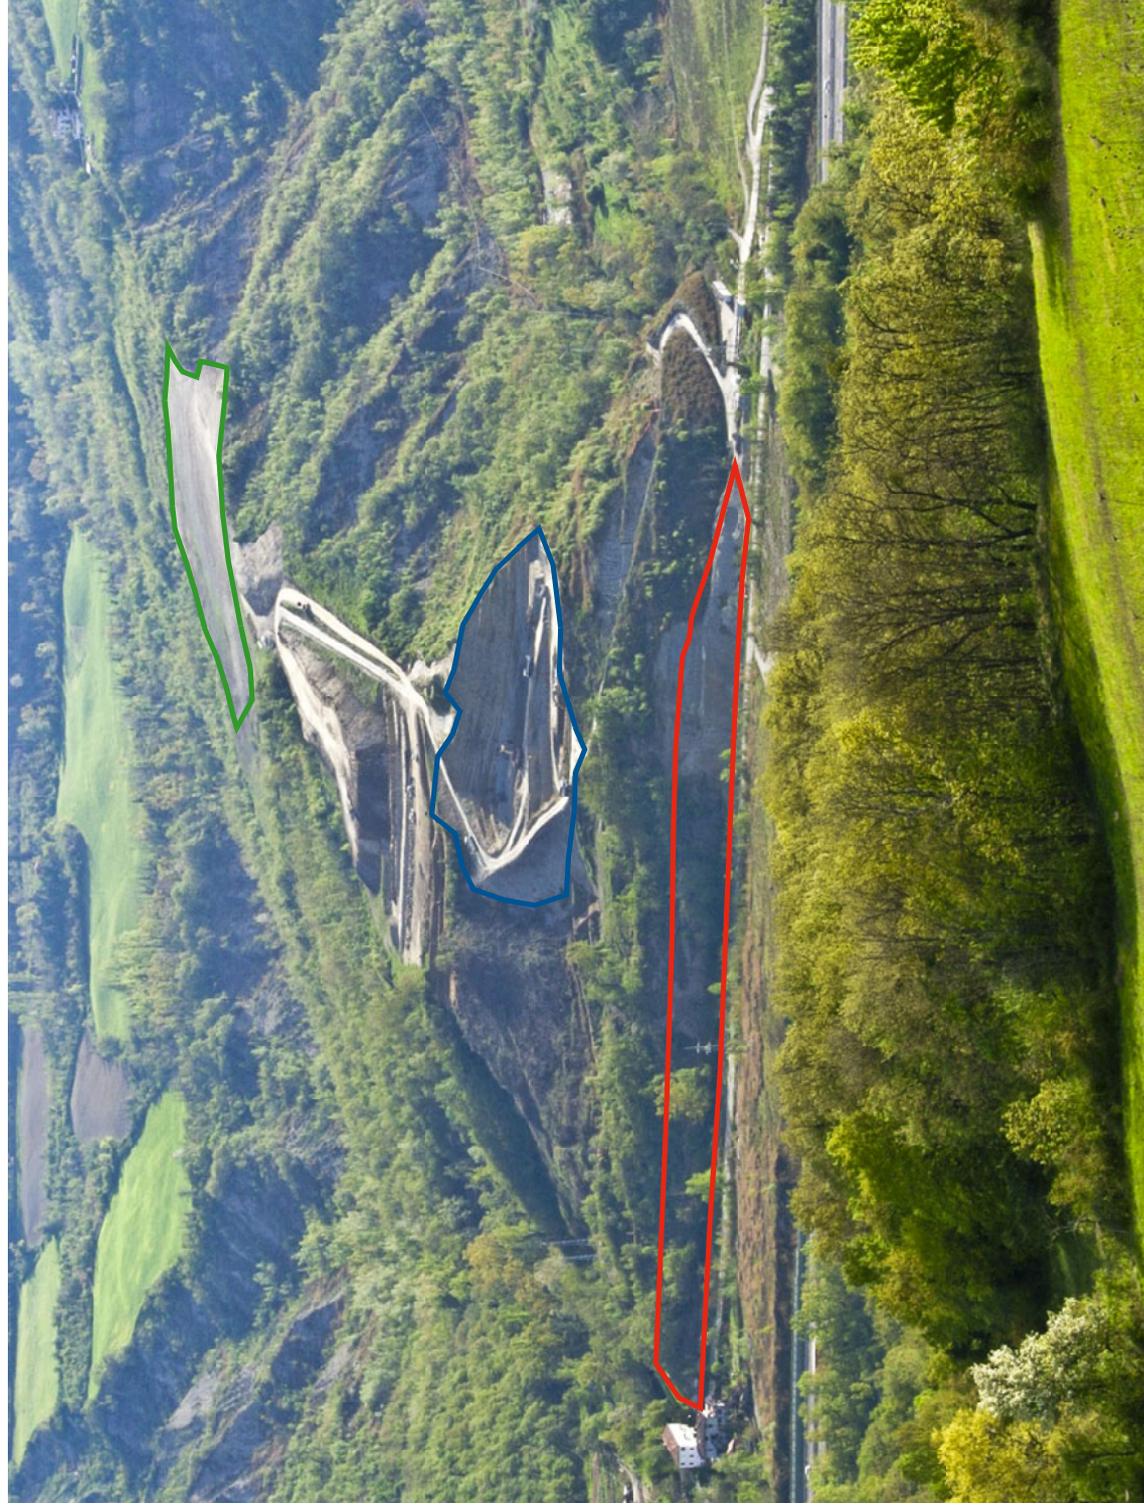
Foto 2 (11 aprile 2016): ripresa con teleobiettivo dall'alto dello spartiacque Setta - Reno nei pressi della località "Collinaccia", Comune di Marzabotto, dell'intero comparto estrattivo "Casalino" nove mesi dopo la ripresa precedente; le linee sovrainposte graficamente rappresentano:  
- rossa: la zona di ampliamento previsto dal PIAE 2013 e dalla V.G. P.A.E. 2016;  
- blu: la zona di *Intervento 1* attualmente sottoposta ai lavori di coltivazione, ricomprendente il tracciato della nuova pista di arroccamento (di colore grigio chiaro);  
- verde: la zona di *Intervento 2* esaurito e già sottoposta ai lavori di rimodellamento morfologico.

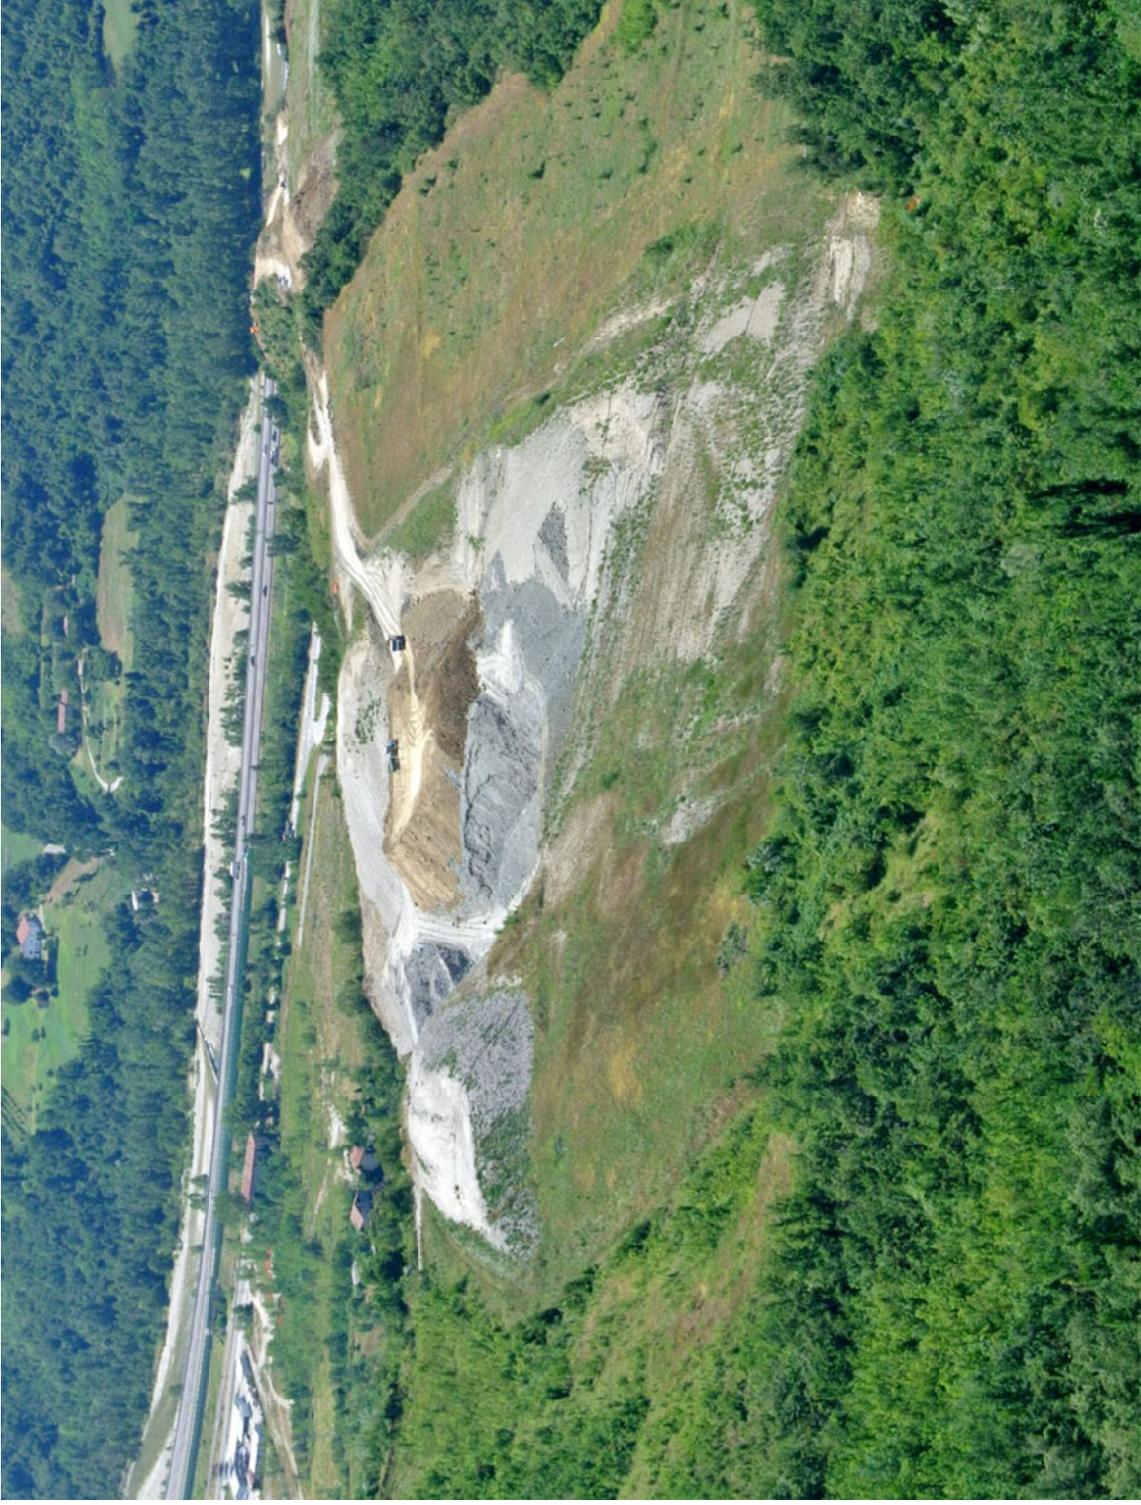
Foto 3 (27 luglio 2015): ripresa con teleobiettivo dall'alto del Monte del Frate della zona sommitale del comparto estrattivo; alla data del sopralluogo i lavori di riassetto morfologico non sono iniziati, l'Esercente continua ancora ad abbancare nella porzione centrale i materiali sterili provenienti dal Settore di *Intervento 1* (di colore ocra).

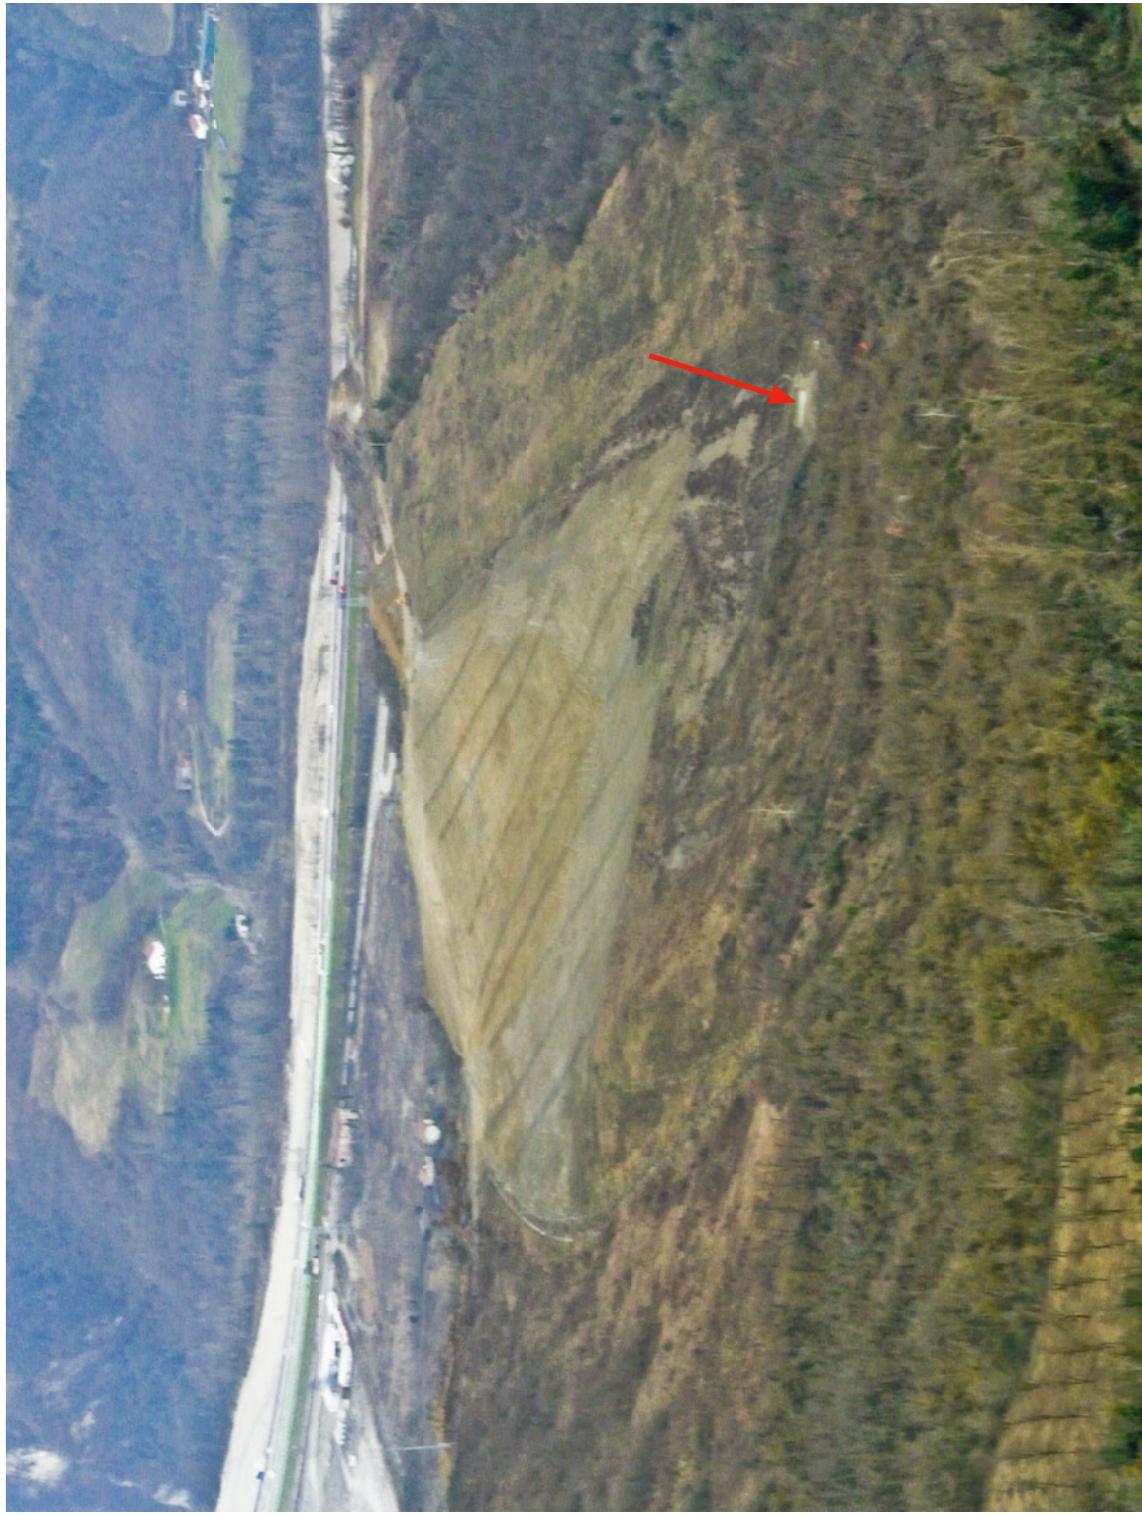
Foto 4 (8 febbraio 2016): ripresa con teleobiettivo dall'alto del Monte del Frate della zona sommitale del comparto estrattivo; alla data del sopralluogo i lavori di riassetto morfologico sono stati terminati; la freccia rossa indica la batteria di vasche di decantazione delle acque di corrivazione superficiali.
