**COMUNE DI SASSO MARCONI**

**PIANO DELLE ATTIVITÀ ESTRATTIVE**

# **Variante Generale 2016**

## **Documentazione fotografica**

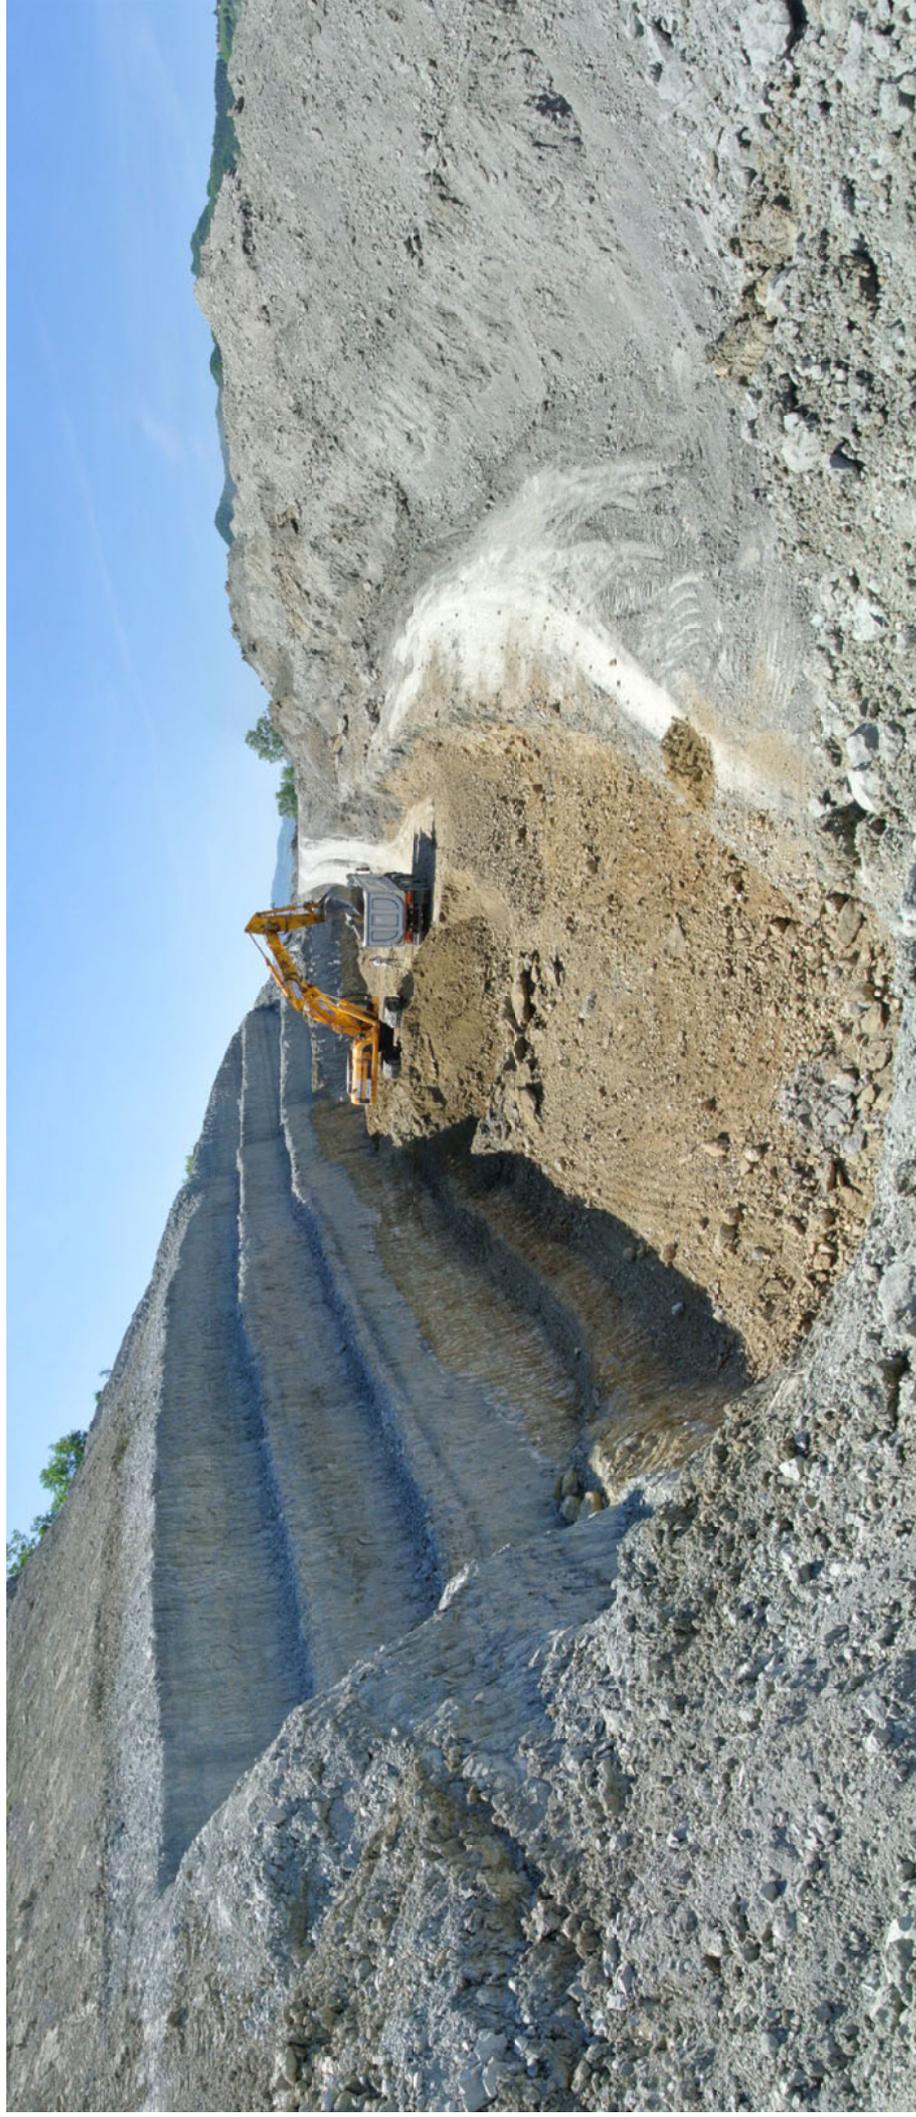
Foto 5 (12 maggio 2015): panoramica della zona di *Intervento 2* durante i lavori di coltivazione del secondo lotto attuativo, campagna di scavo 2015; le scarpate risultano a norma in quanto provvisorie, non più alte di 3.0 m ed interrotte da banche di sicurezza che diminuiscono la pendenza d'inviluppo complessiva.

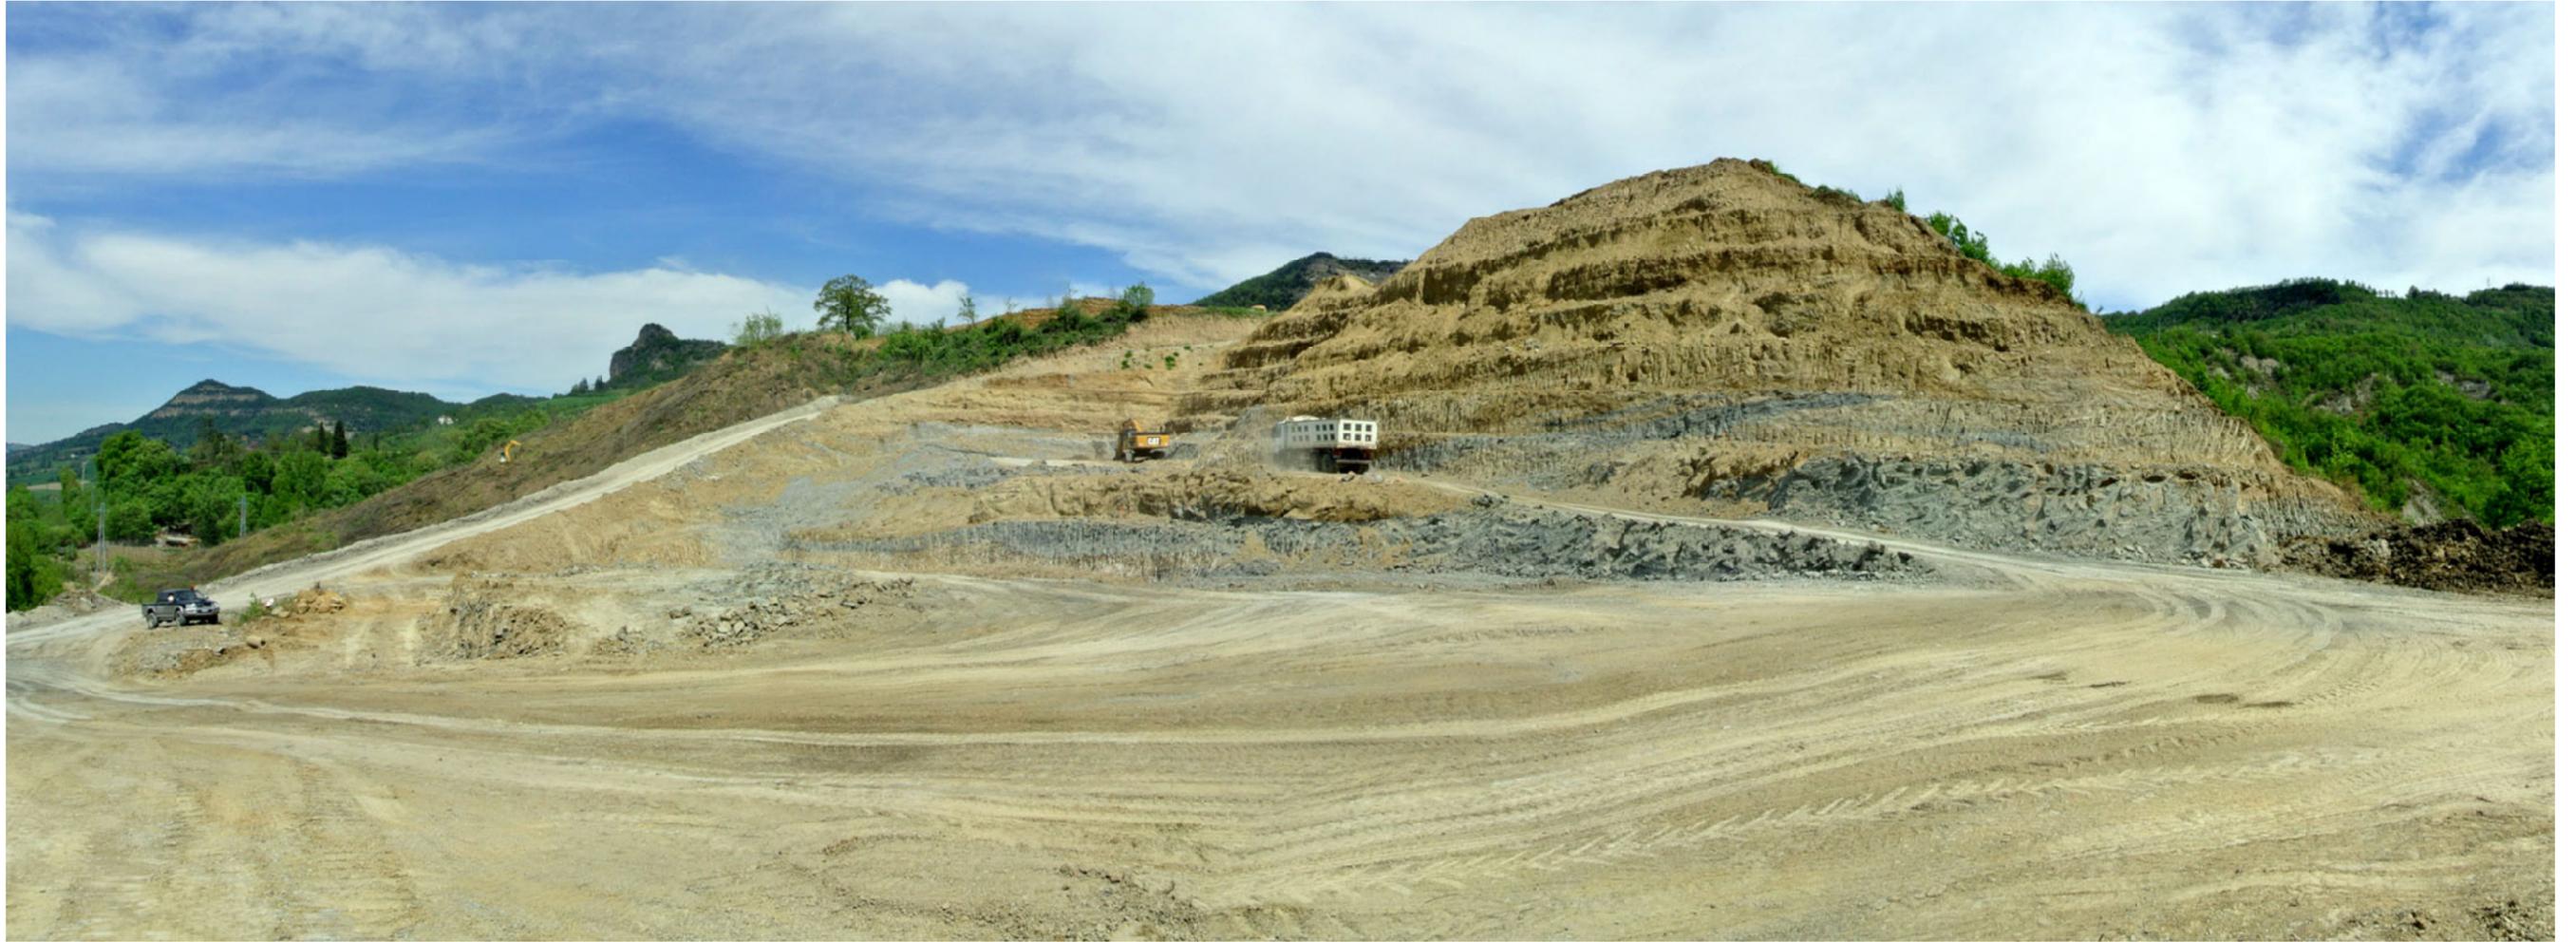
Foto 6 (15 aprile 2016): panoramica della zona di *Intervento 1* durante i lavori di coltivazione del secondo lotto attuativo, campagna di scavo 2016.

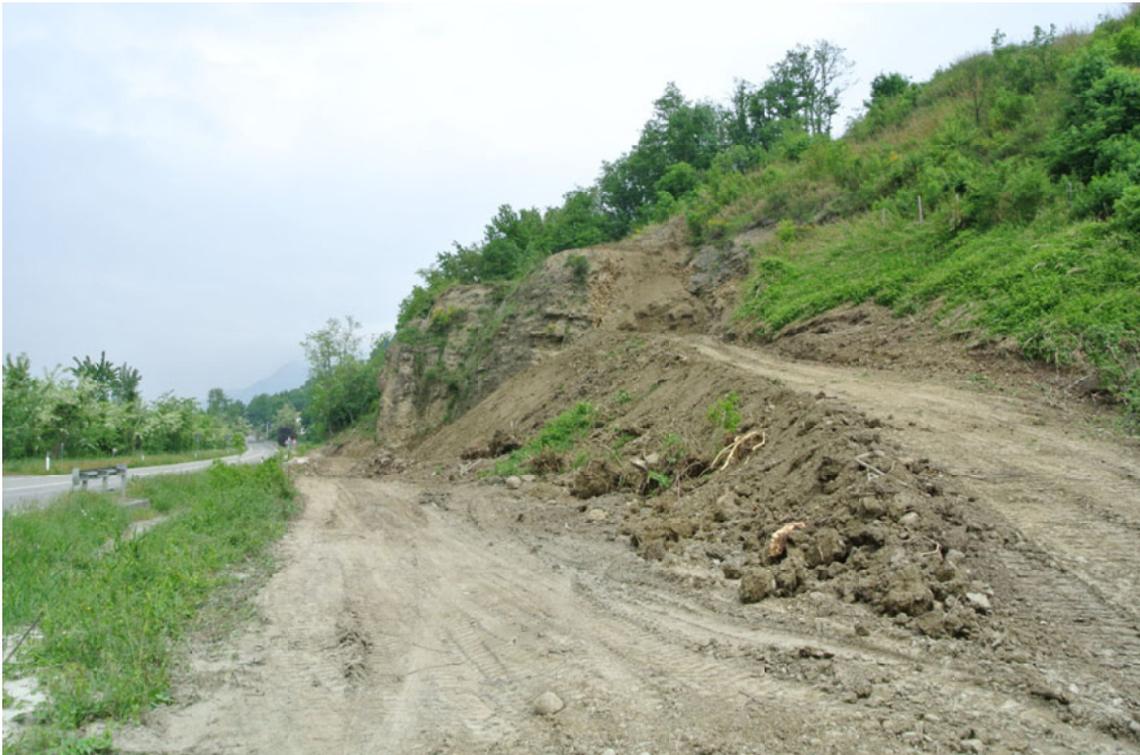
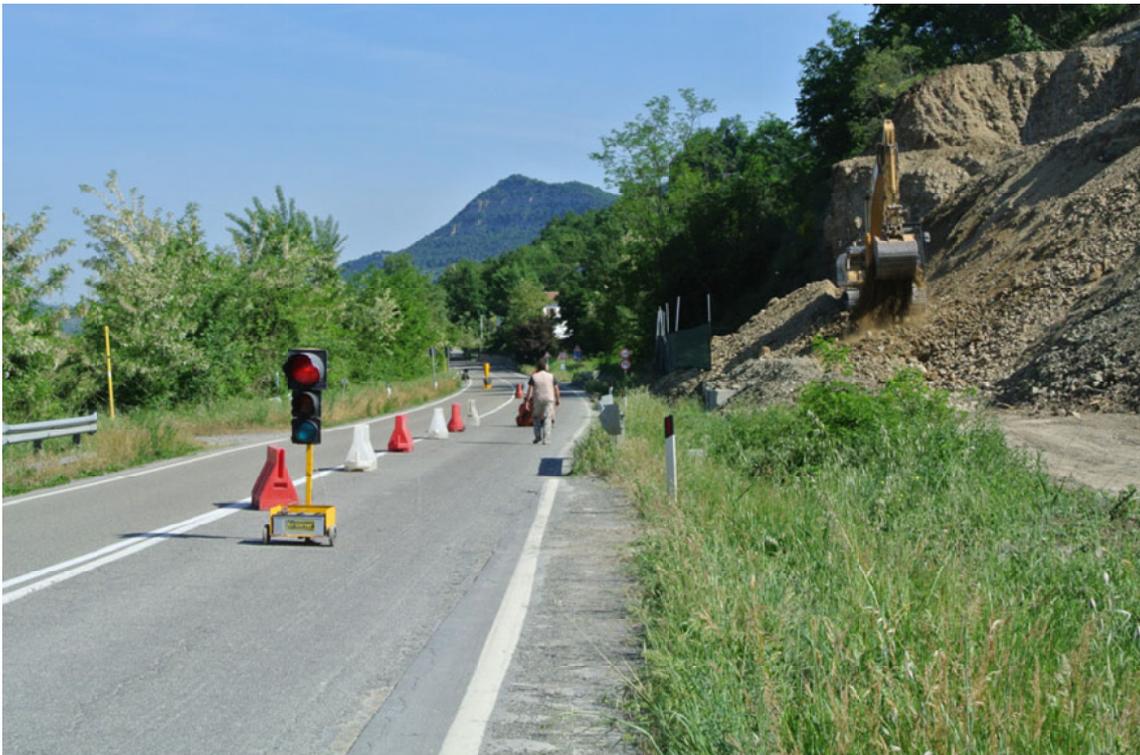
Foto 7 e 8 (6 maggio 2015): la zona e la modalità d'intervento della messa in sicurezza effettuata in seguito all'ammaloramento della pendice naturale, in corrispondente alla zona di ampliamento del PIAE 2013 e della V.G. P.A.E. 2016.

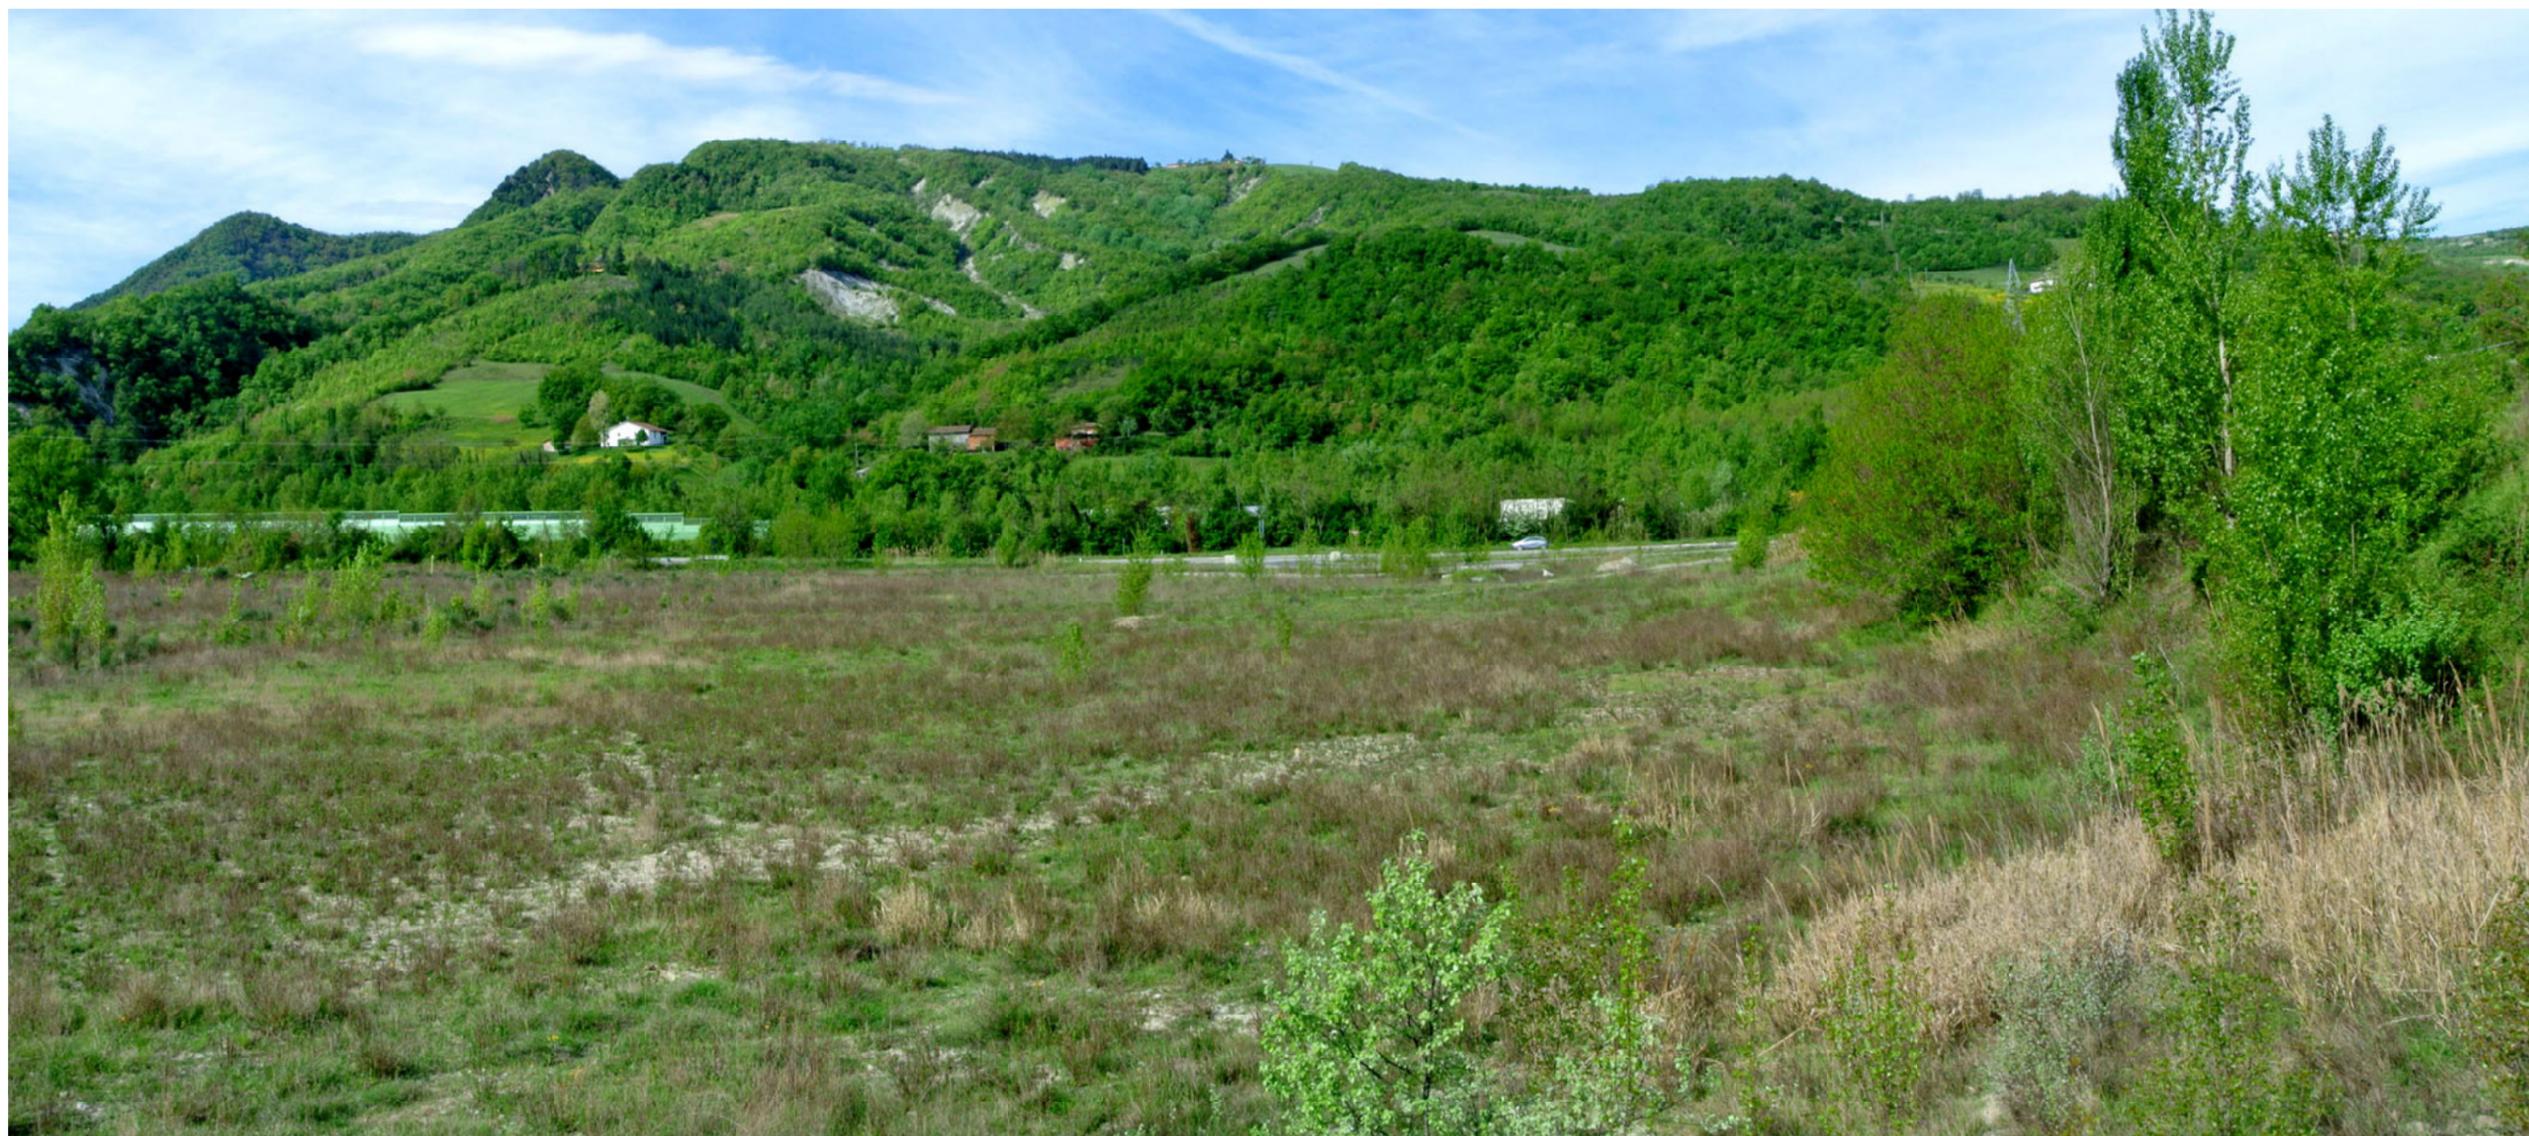
Foto 9 (15 aprile 2016): panoramica dell'area denominata "Ca' Bruciata", un'ex-cava di ghiaie e sabbie su terrazzo alluvionale oramai compiutamente risistemata; su parte di questa superficie (quella prospiciente l'osservatore), la V.G. P.A.E. 2016 istituisce una zona  $D_{as}$  (di servizio alle attività estrattive in esercizio) per il solo accumulo di materiale sterile proveniente dal contiguo polo "Casalino".

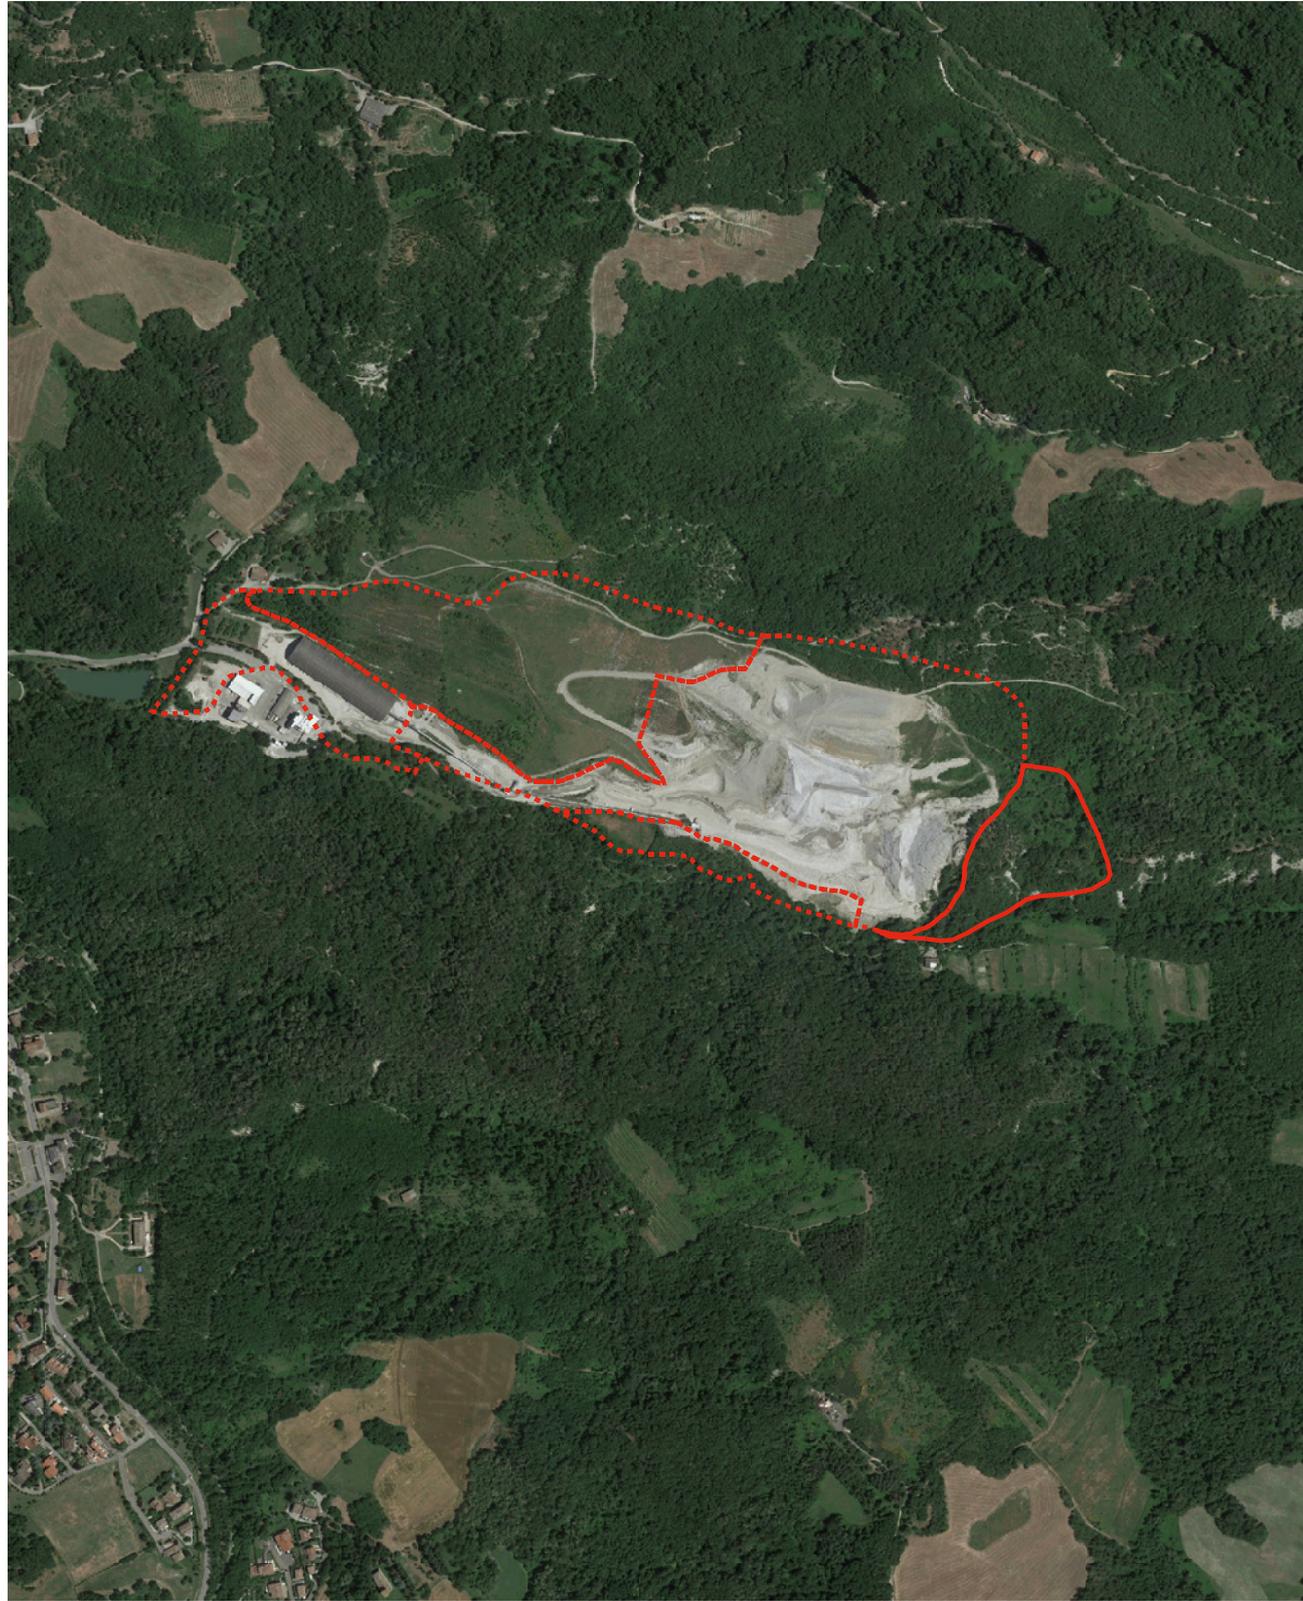
"Colombara": Ripresa satellitare zenitale da Google Earth, scala 1:10'000 (30/08/2014); le linee rosse tratteggiate sovrapposte graficamente rappresentano le porzioni pre-esistenti del polo con le varie suddivisioni interne (Dae, Dje, Dfs), mentre la linea rossa continua individua l'ampliamento (Dan) previsto dal P.L.A.E. 2013 e dalla V.G. 2016 al P.A.E. comunale.

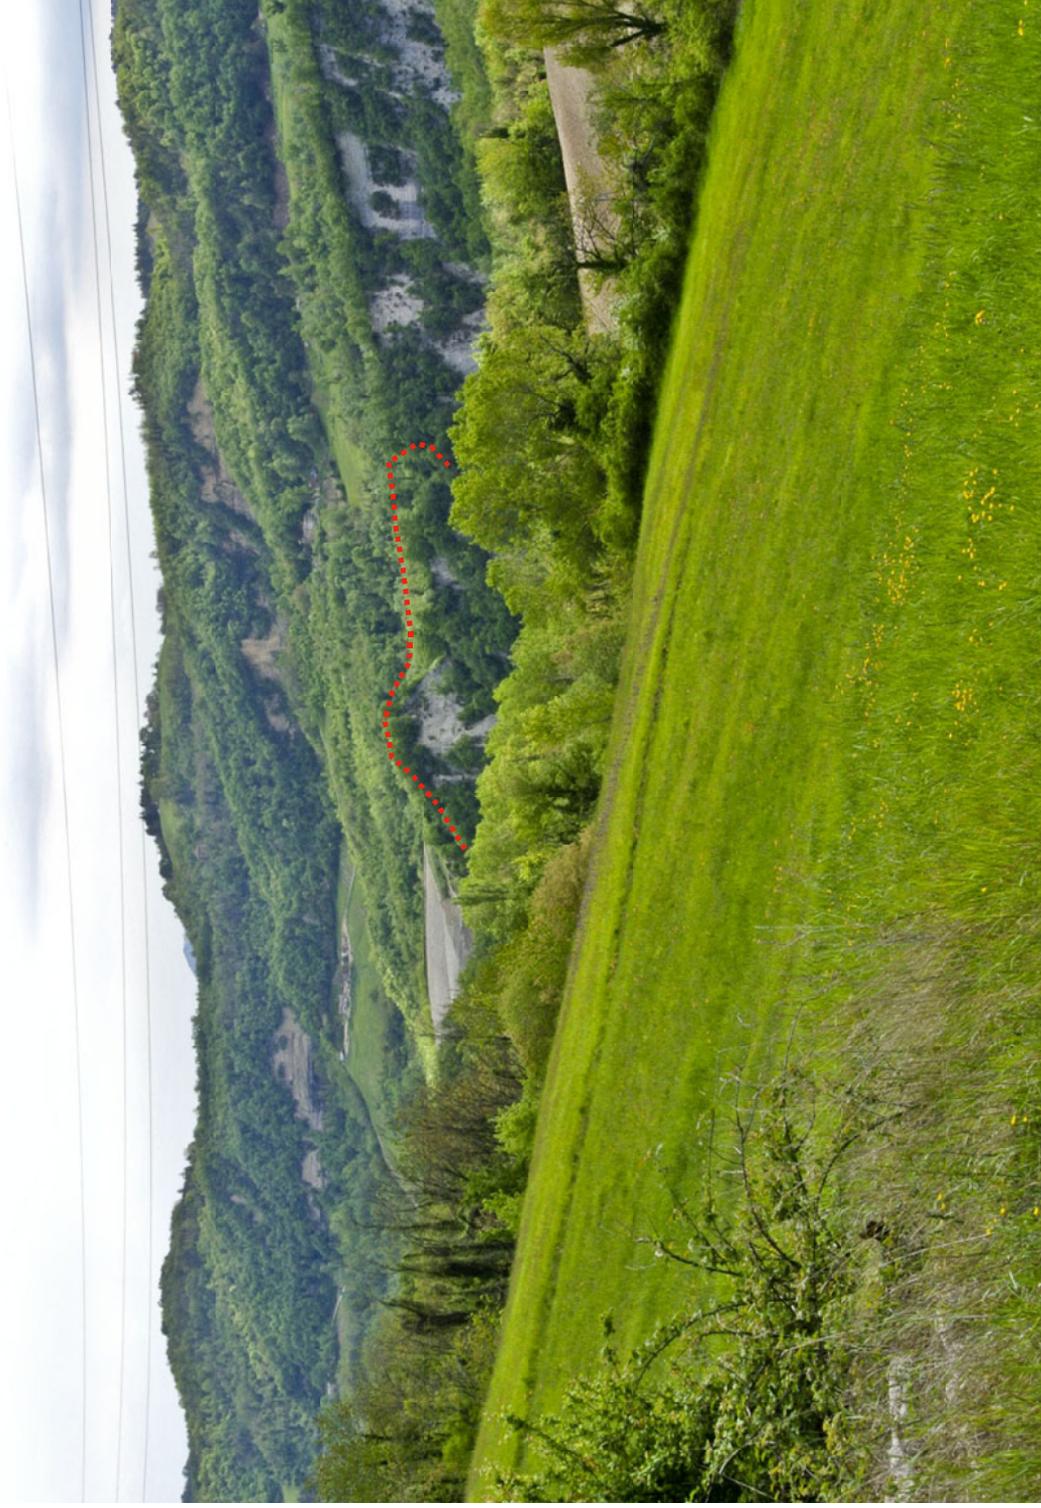
Colombara foto 1 (18 aprile 2016): panoramica ripresa nelle vicinanze della località "Faeda" a circa 1'400 metri di distanza dal confine della zona di ampliamento del polo, circoscritta dalla linea rossa tratteggiata sovrainposta graficamente.

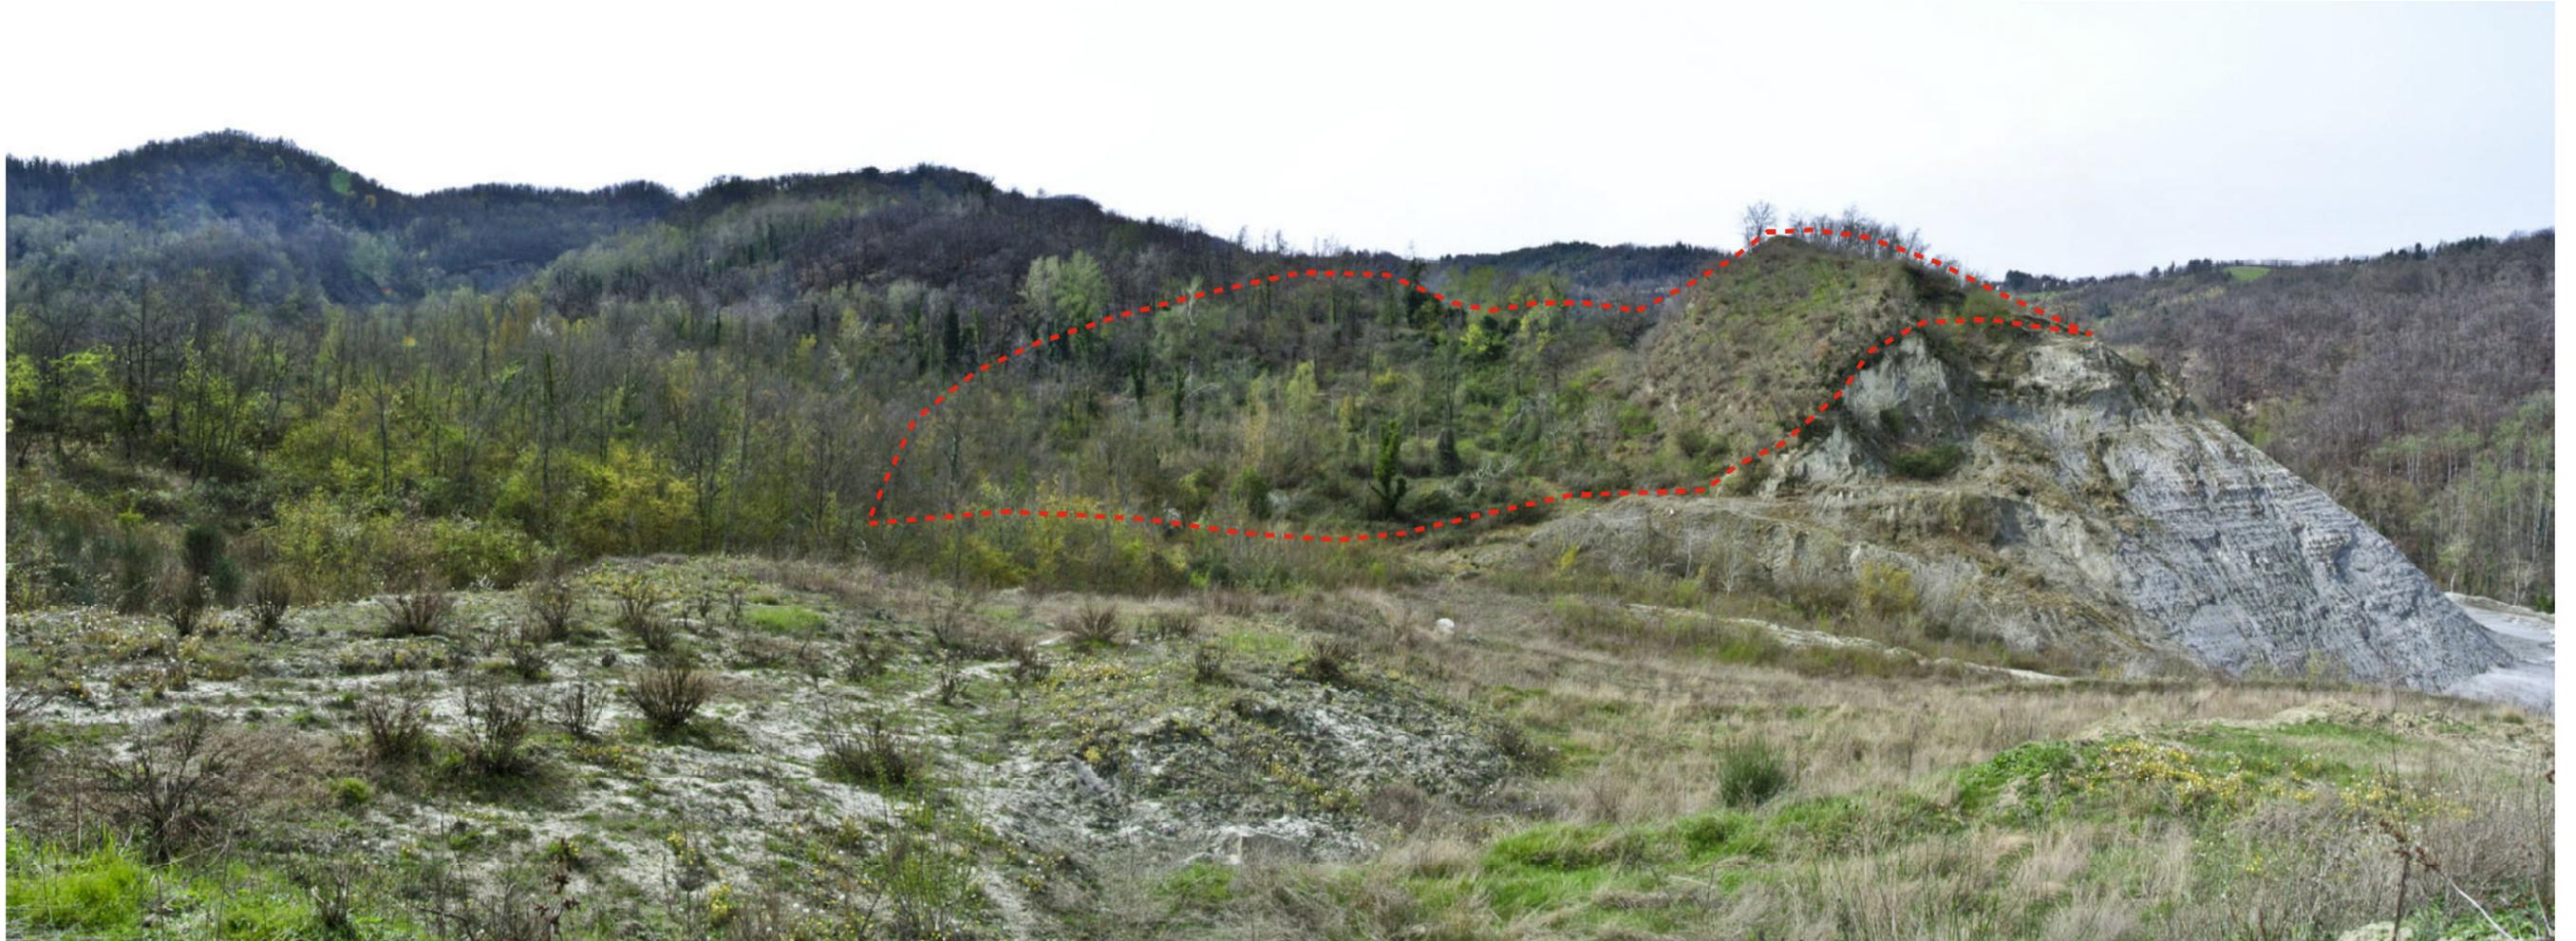
Colombara foto 2 (25 marzo 2016): panoramica verso il confine meridionale del comparto estrattivo "Colombara"; la linea rossa tratteggiata individua l'ampliamento del comparto individuato dal P.I.A.E. 2013; da questo angolo visuale è facile comprendere come l'intervento andrà ad asportare il cocuzzolo sulla destra configurando un fronte di coltivazione assai meno acclive di quello attuale (la roccia nuda in grigio chiaro).

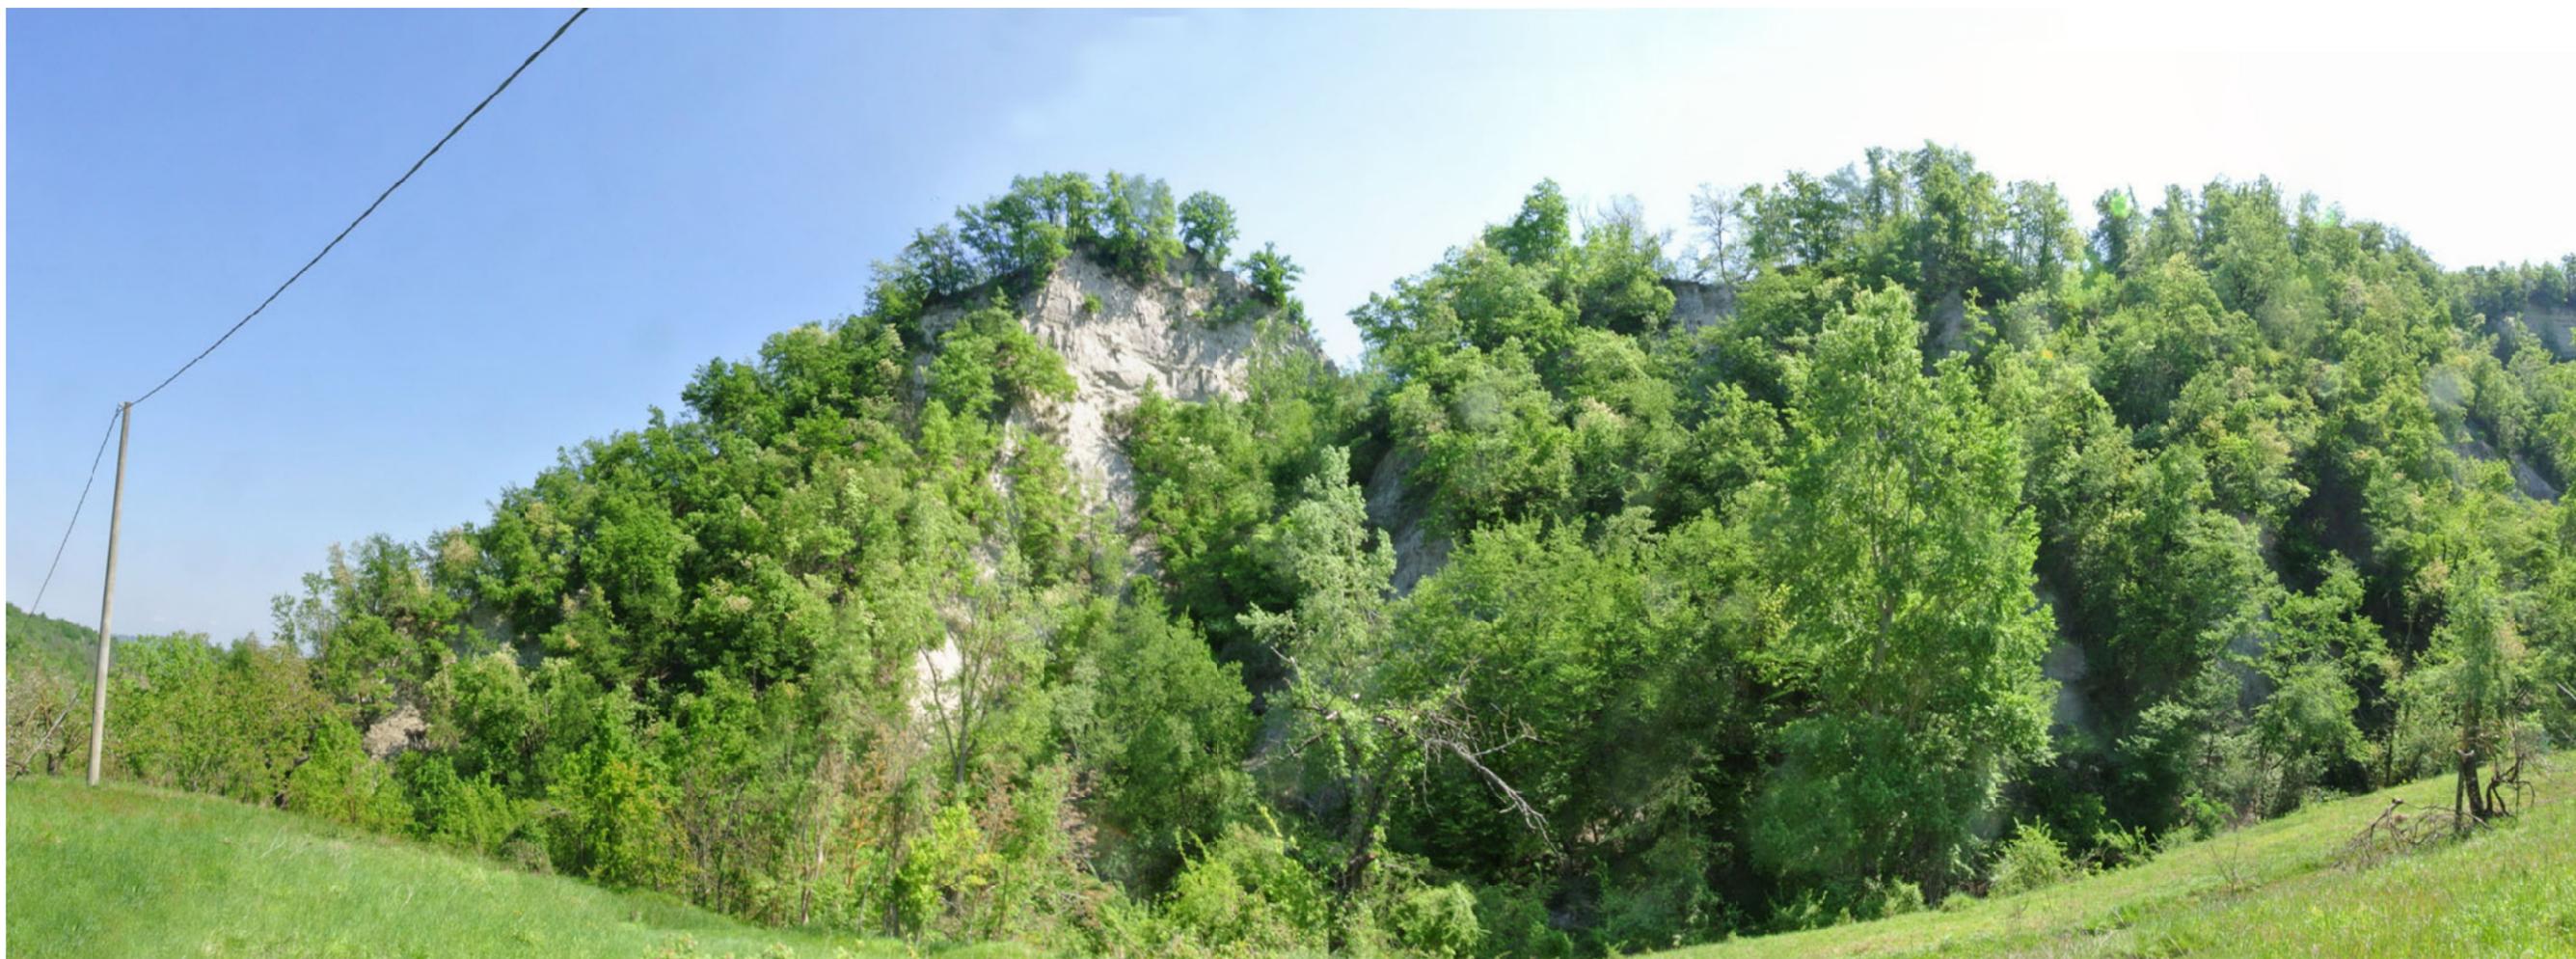
Colombara foto 3 (24 aprile 2015): panoramica verso E del versante occidentale dove si sviluppa l'ampliamento del polo "Colombara"; il versante risulta densamente boscato senza movimenti franosi, fatta eccezione per i piccoli crolli che possono avvenire nella parete rocciosa che si vede al centro del fotogramma; l'attività estrattiva in ampliamento ridurrà sia l'altezza che la pendenza delle scarpate qui visibili.

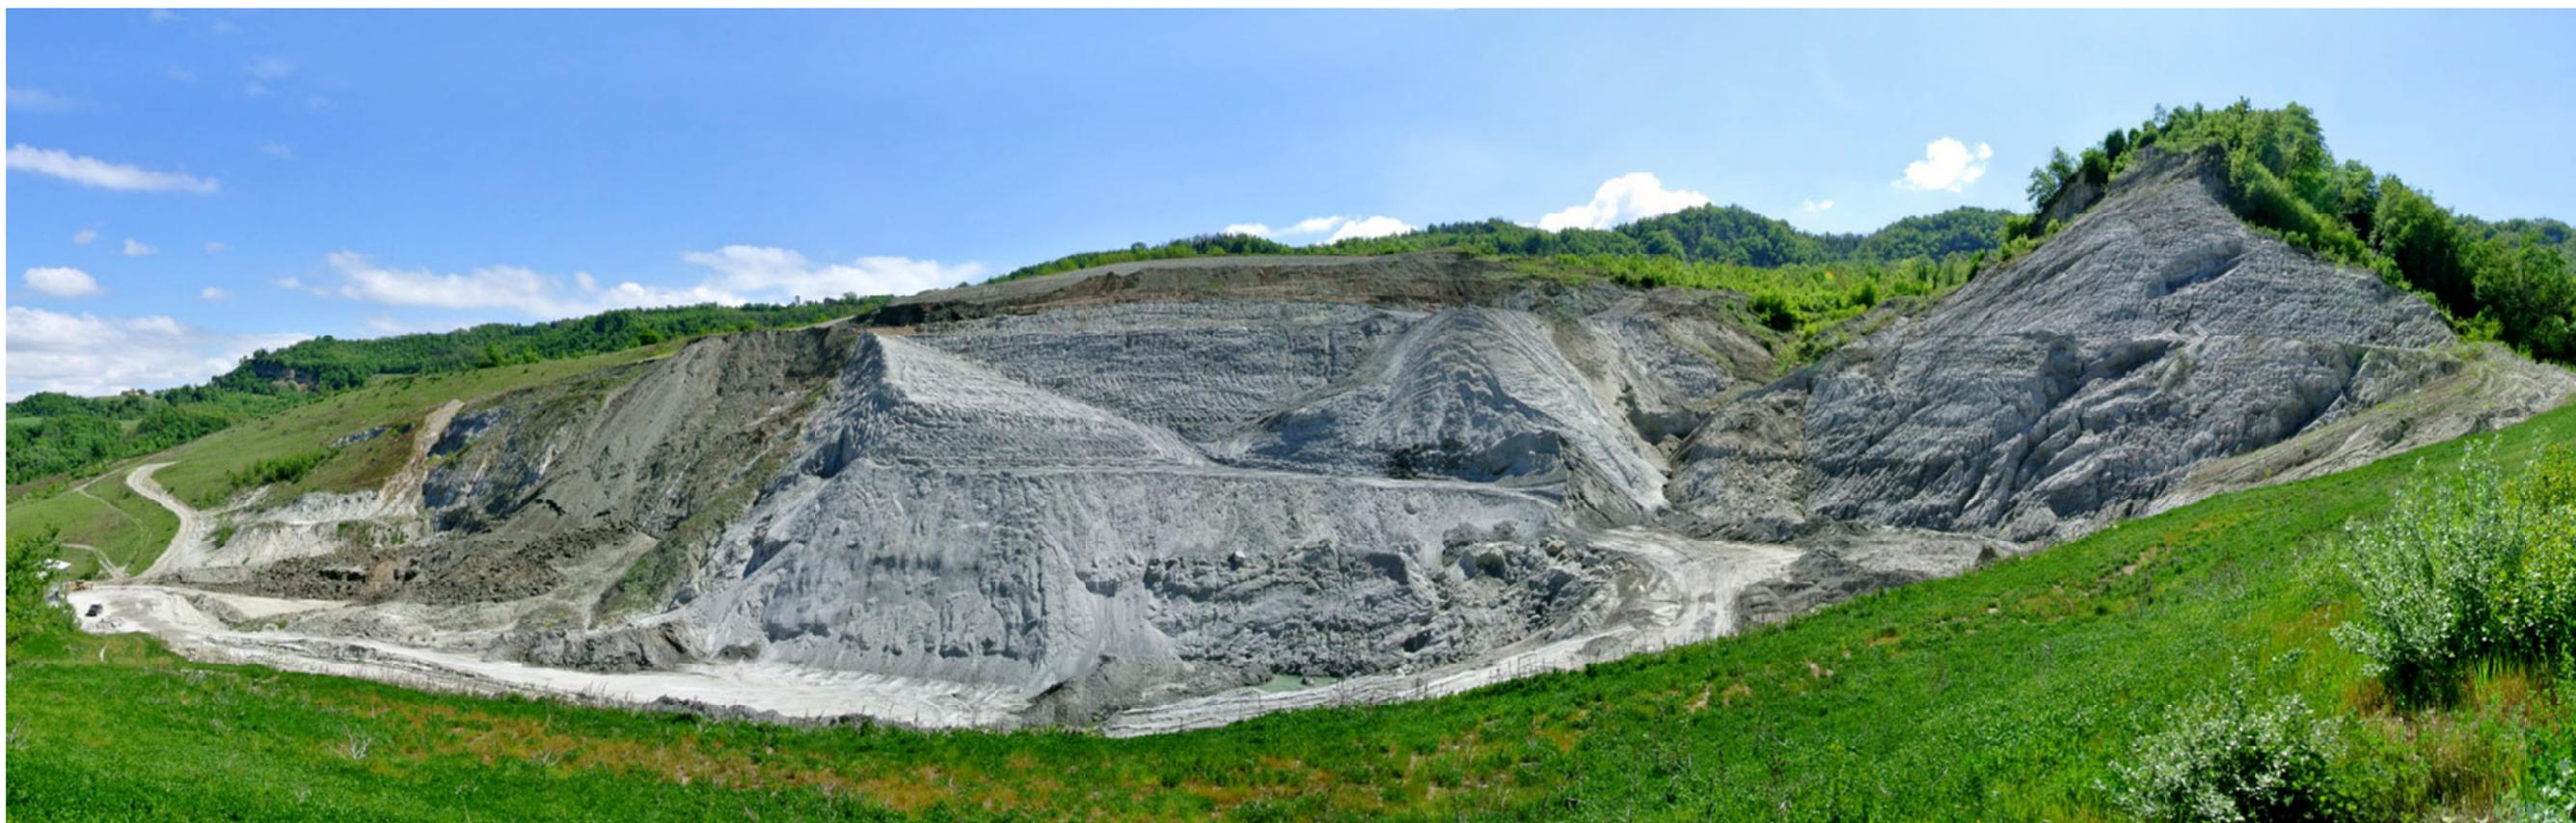
Colombara foto 4 (18 aprile 2016): panoramica verso E dell'attuale comparto estrattivo; la zona di ampliamento ricoinvolge il fronte all'estrema destra del fotogramma. Il fronte sommitale di color bruno scuro è quello dove vengono coltivate le argille marnose da cemento, da dove vengono traslate verso la discenderia di sinistra riconoscibile dal medesimo color bruno; la parte centrale e quella citata di destra, sono le parti del polo dove di coltivano le sabbie silicee. All'estrema sinistra ed ai piedi dell'osservatore si riconoscono le parti compiutamente rimodellate e rinverdite.
