**COMUNE DI SASSO MARCONI**

**PIANO DELLE ATTIVITÀ ESTRATTIVE**

# **Variante Generale 2016**

## **Documentazione fotografica**

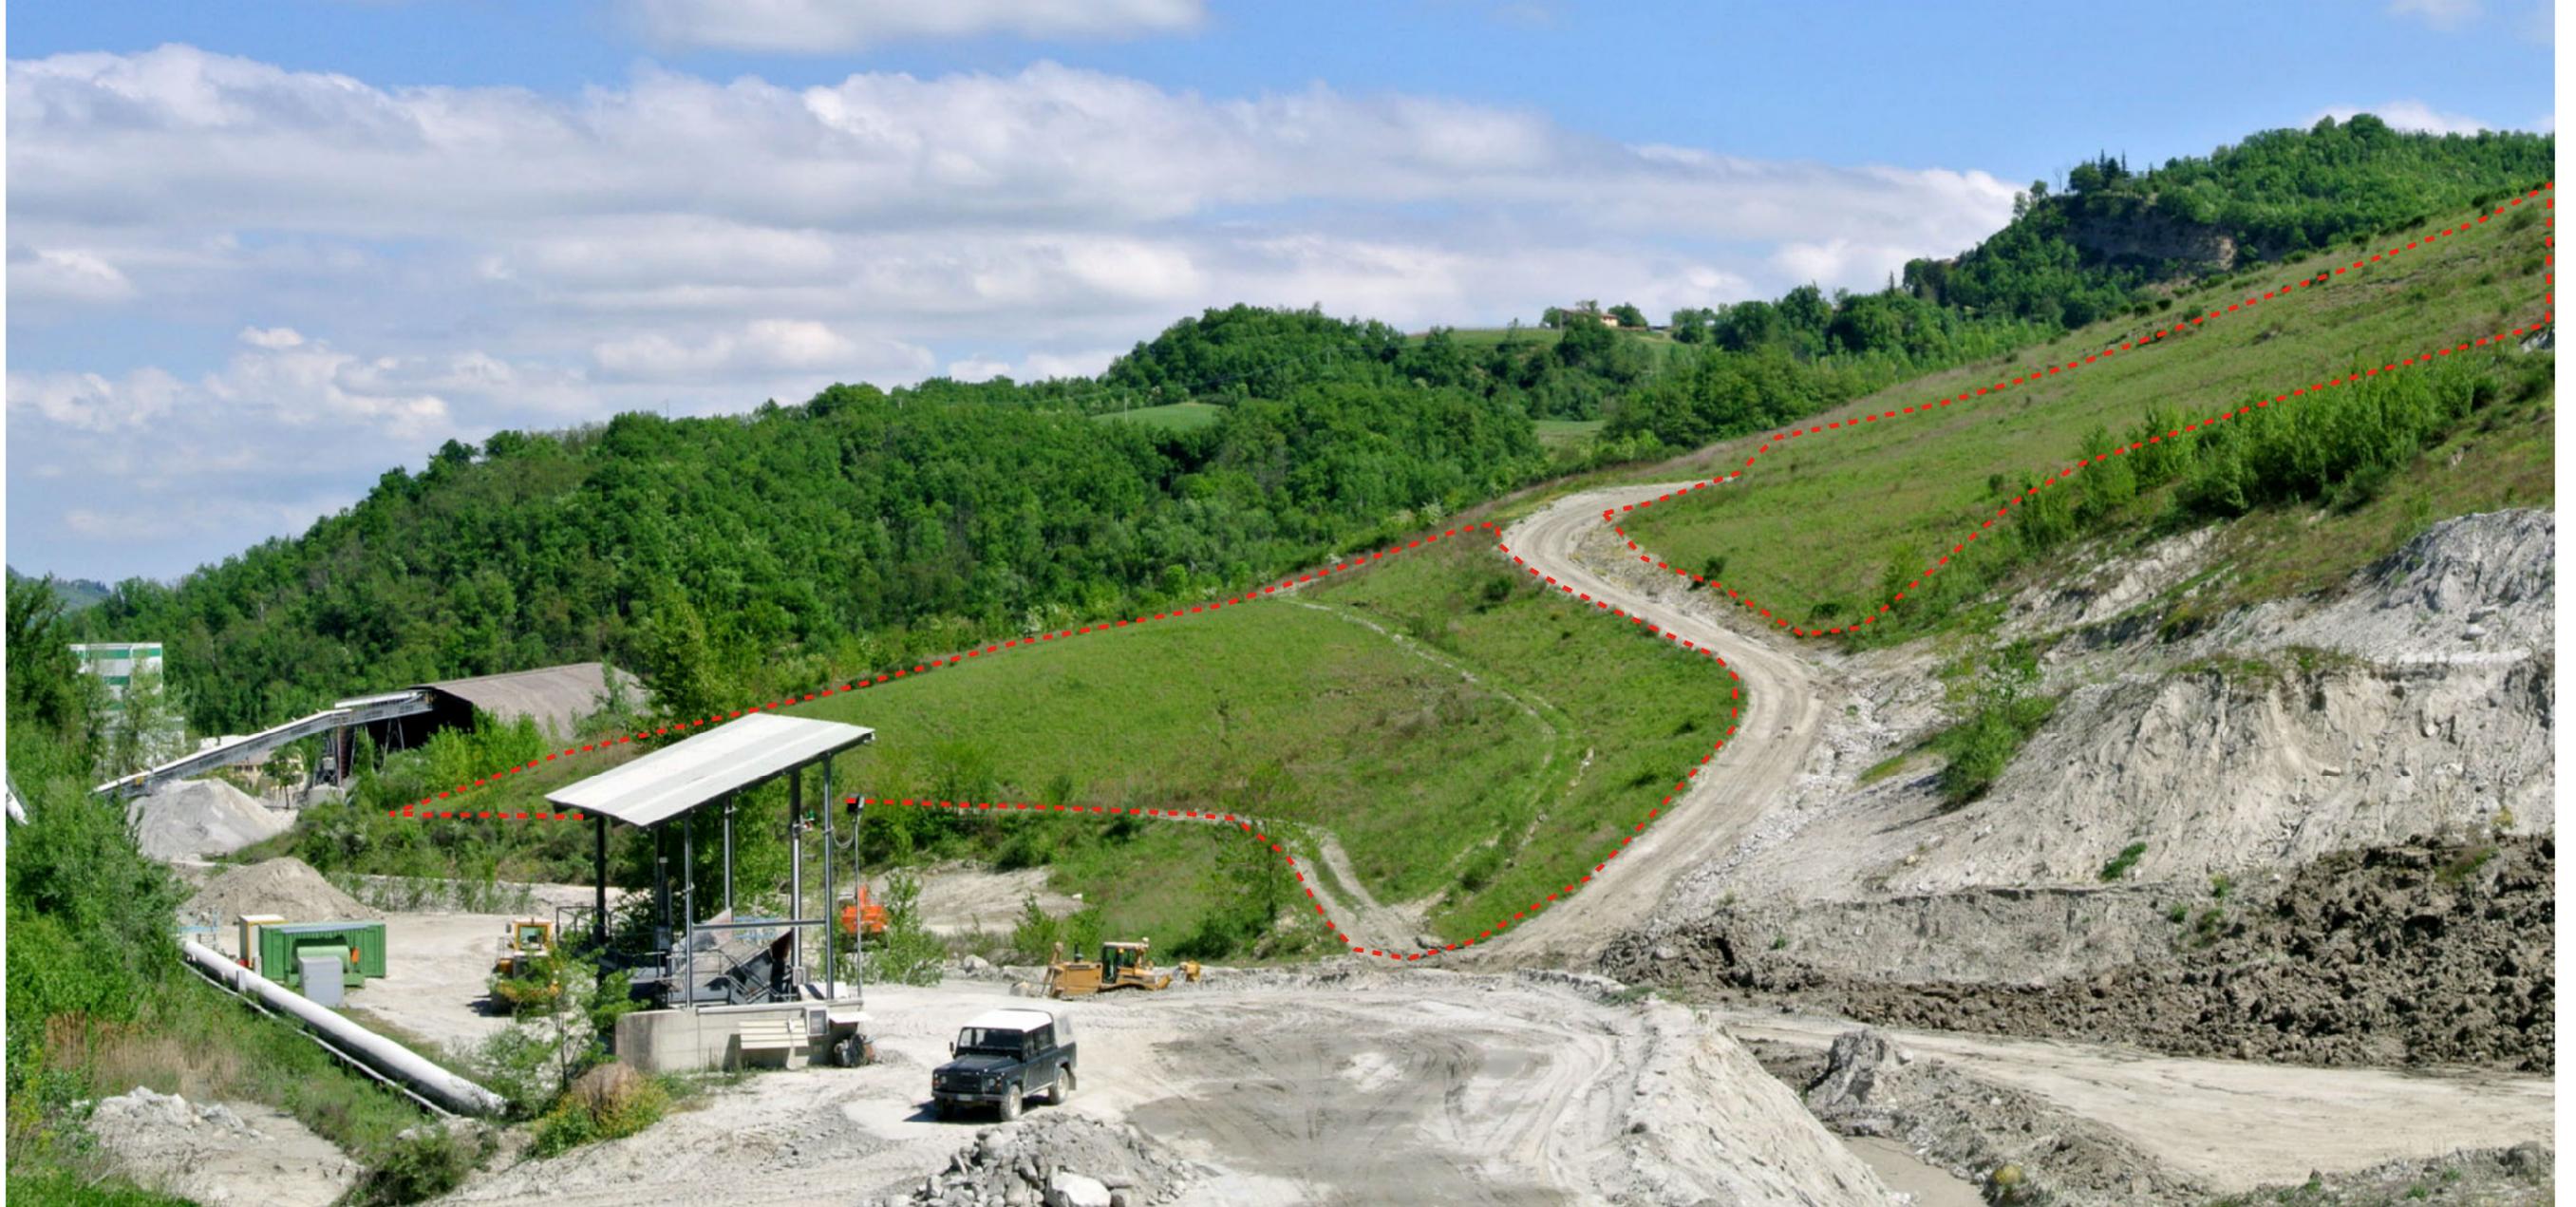
Colombara foto 5 (18 aprile 2016): panoramica verso N del comparto estrattivo più recentemente sottoposto agli interventi di riassetto vegetazionale; all'interno delle linee rosse tratteggiate sovrainposte graficamente nel prossimo autunno verranno reinserite anche le essenze arboree ed arbustive.
