Comune di Sasso Marconi

PSC
PIANO
STRUTTURALE
COMUNALE
ai sensi della L. R. 20/2000

INDAGINE SUI FABBRICATI RURALI
Schede

Indagine sui fabbricati rurali *Schede*

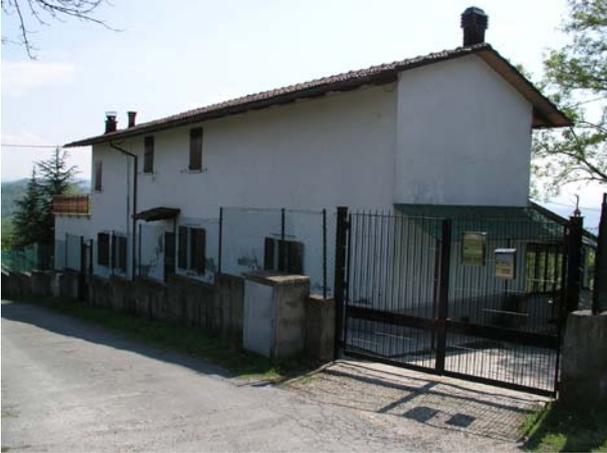
Foto a

Edifici	1	2	3
tipologia	Casa ad elementi giustapposti	fienile	garage
Consistenza mc	430 mc	360 mc	60 mc
n. piani	2	2	1
Materiali	mattoni	mattoni	cemento
Uso in atto	Civile abitazione	misto	garage
n. abitazioni	2	/	/
Epoca costr/ristr	r. B	r. B	c. B
Conservazione	buona	buona	buona
Foto	a-b	a	c

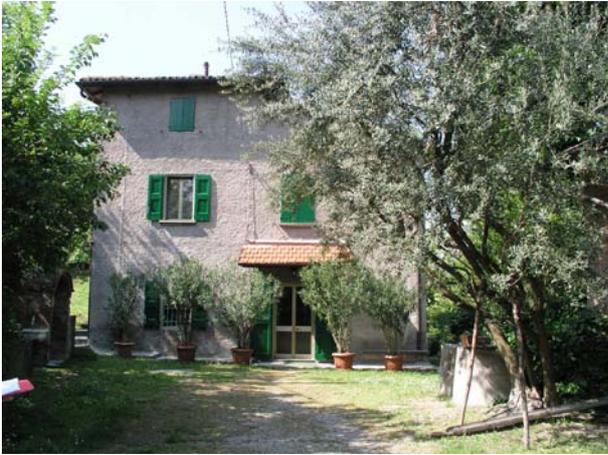
Foto a

Edifici	1	2
tipologia	Casa indipendente	Fienile/stalla
Consistenza mc	580 mc	325 mc
n. piani	2	1
Materiali	Pietra/mattoni	mattoni
Uso in atto	Civile abitazione	Ricovero attrezzi
n. abitazioni	1	/
Epoca costr/ristr	r. B	r. B
Conservazione	buona	buona
Foto	a-b	c-d-e

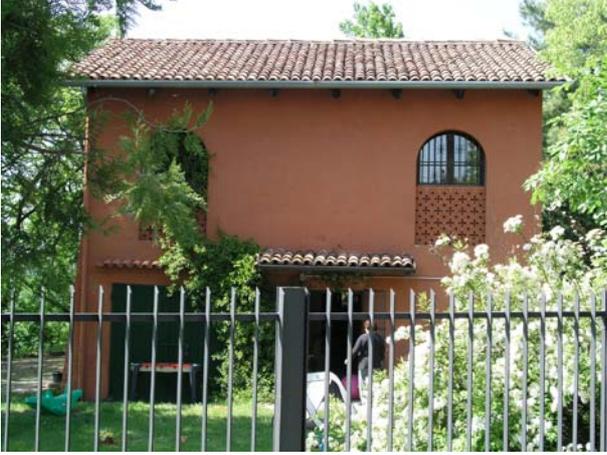
Edifici	1	2
tipologia	Casa indipendente	Casa indipendente
Consistenza mc	700 mc	550 mc
n. piani	2	2
Materiali	Pietra/mattoni	Pietra/mattoni
Uso in atto	Civile abitazione	Civile abitazione
n. abitazioni	1	1
Epoca costr/ristr	r. B	r. B
Conservazione	buona	buona
Foto	a	b-c

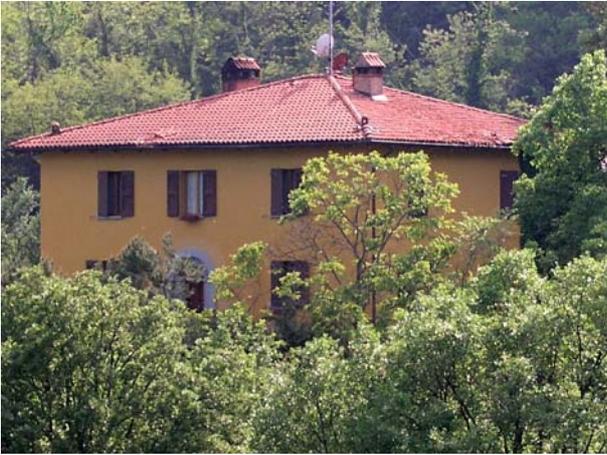
Foto a

Edifici	1	2	3
tipologia	Casa indipendente	fienile	forno
Consistenza mc	1300mc	580mc	12mc
n. piani	3	2	1
Materiali	Pietra/mattoni	Pietra/mattoni	mattoni
Uso in atto	Civile abitazione	Ricovero attrezzi	forno
n. abitazioni	1	/	/
Epoca costr/ristr	r. B/A	c. A (V)	r. B
Conservazione	buona	pessima	mediocre
Foto	a-b	c-d	e

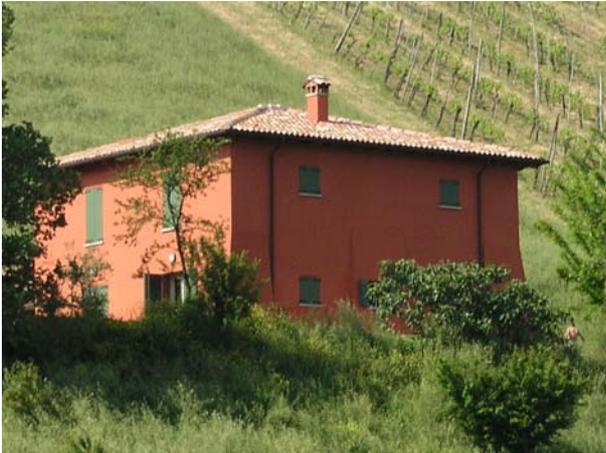
Foto a

Edifici	1	2
tipologia	Casa indipendente	fienile
Consistenza mc	480mc	580mc
n. piani	2	2
Materiali	Pietra/mattoni	Pietra/mattoni
Uso in atto	Civile abitazione	Ricovero attrezzi
n. abitazioni	1	/
Epoca costr/ristr	r. C	c. A (V)
Conservazione	buona	mediocre
Foto	a-b	c-d

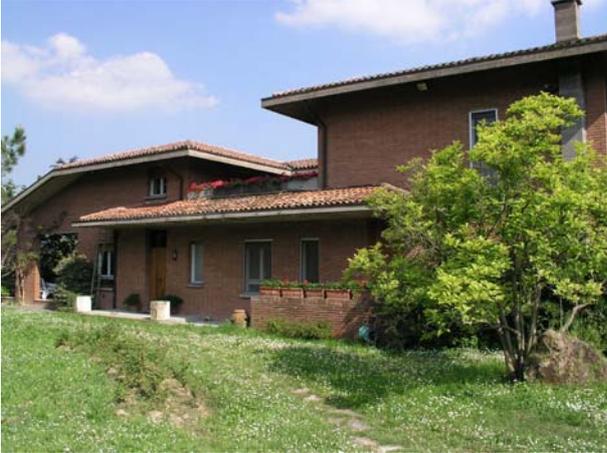
Foto a

Edifici	1
tipologia	Casa indipendente
Consistenza mc	720mc
n. piani	2
Materiali	mattoni
Uso in atto	Civile abitazione
n. abitazioni	1
Epoca costr/ristr	c. B
Conservazione	buona
Foto	a-b-c

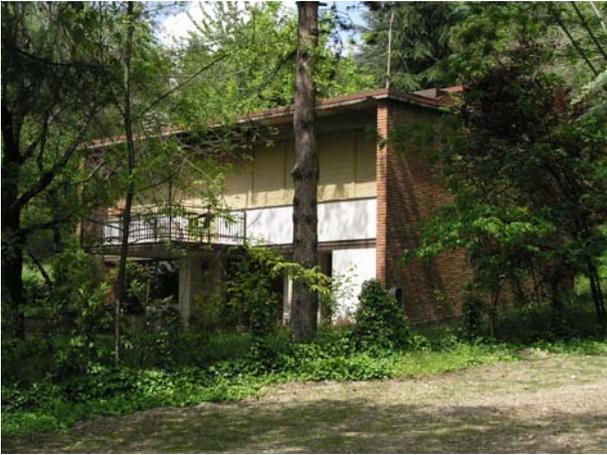
Foto a

Edifici	1
tipologia	Casa indipendente
Consistenza mc	720mc
n. piani	2
Materiali	Struttura in cls
Uso in atto	Civile abitazione
n. abitazioni	2
Epoca costr/ristr	c. A/B
Conservazione	mediocre
Foto	a-b

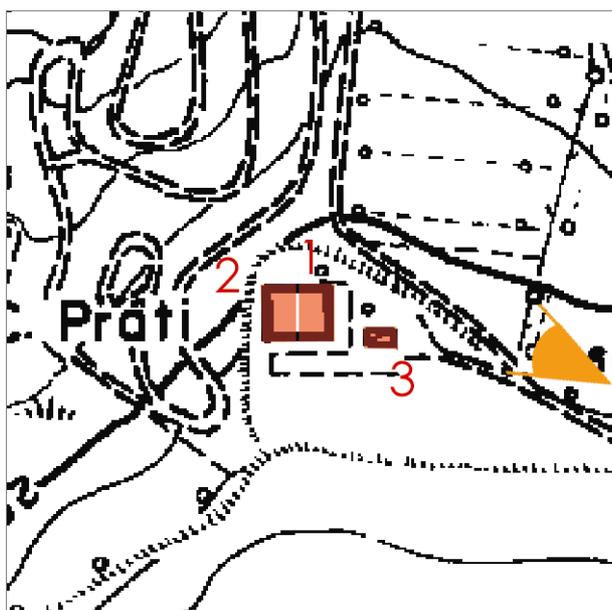
Planimetria 1:2000

Edifici	1	2	3
tipologia	Casa a elementi giustapposti	Annesso rustico	Annesso rustico
Consistenza mc	315 mc	315 mc	70 mc
n. piani	2	2	1
Materiali	Pietra/mattoni	Pietra/mattoni	mattoni
Uso in atto	Civile abitazione	misto	Ricovero attrezzi
n. abitazioni	1	/	/
Epoca costr/ristr	c. A	c. A	c. A
Conservazione	mediocre	pessimo	mediocre
Foto	a-b	b	c-d

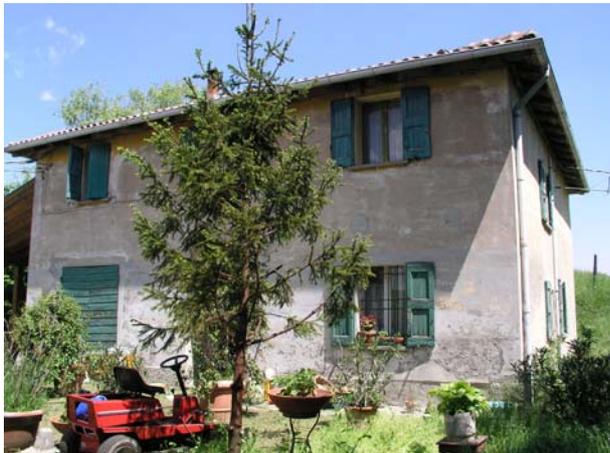
Foto a

Edifici	1	2
tipologia	Casa indipendente	fienile
Consistenza mc	530mc	670mc
n. piani	2	2
Materiali	mattoni	mattoni
Uso in atto	Civile abitazione	Ricovero attrezzi
n. abitazioni	1	/
Epoca costr/ristr	c. A	c. A
Conservazione	mediocre	mediocre
Foto	a-b	c-d

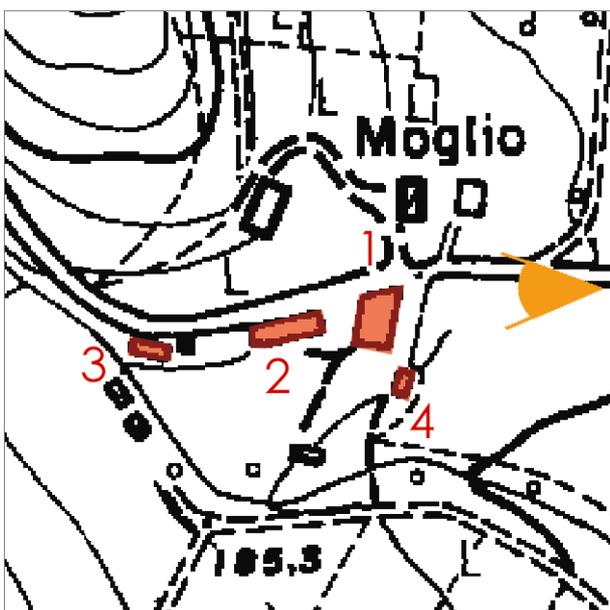
Planimetria 1:2000

Edifici	1	2	3	4
tipologia	Casa indipendente	fienile	Annesso rustico	Annesso rustico
Consistenza mc	600 mc	430 mc	110 mc	30mc
n. piani	2,5	2	1	1
Materiali	Pietra/mattoni	Pietra/mattoni	mattoni	precario
Uso in atto	Civile abitazione	misto	In abbandono	Ricovero attrezzi
n. abitazioni	1	/	/	/
Epoca costr/ristr	c. A	c. A	c. A	c. B
Conservazione	mediocre	mediocre	rudere	pessima
Foto	a-b	c	d	e

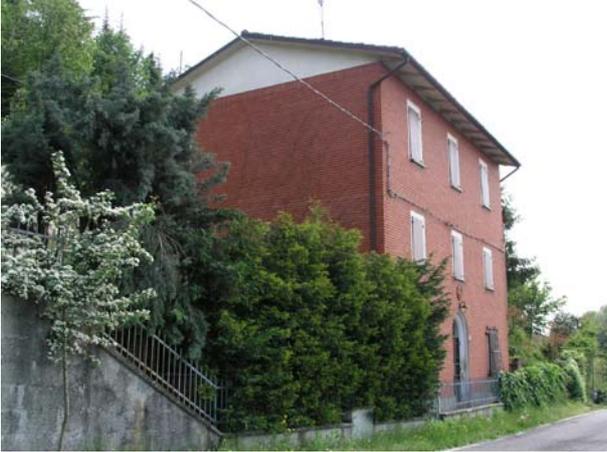
Foto a

Edifici	1
tipologia	Casa indipendente
Consistenza mc	820mc
n. piani	3
Materiali	Struttura in cls
Uso in atto	Civile abitazione
n. abitazioni	1
Epoca costr/ristr	c. A/B
Conservazione	mediocre
Foto	a-b-c

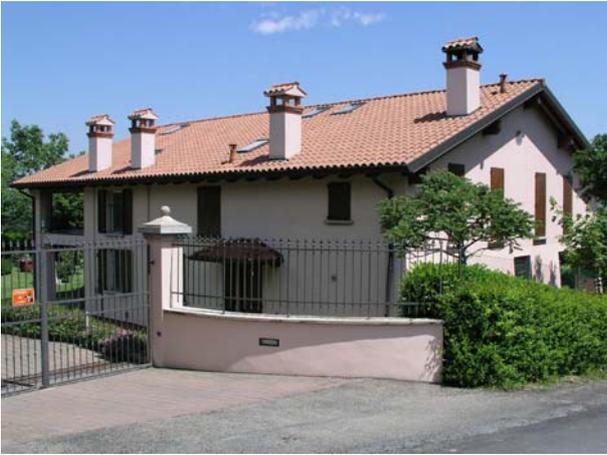
Foto a

Edifici	1	2
tipologia	Casa indipendente	garage
Consistenza mc	960mc	120mc
n. piani	2	1
Materiali	Struttura in c.a.	mattoni
Uso in atto	Civile abitazione	garage
n. abitazioni	4	/
Epoca costr/ristr	c. B/C	c. B/C
Conservazione	buona	buona
Foto	a-b	c

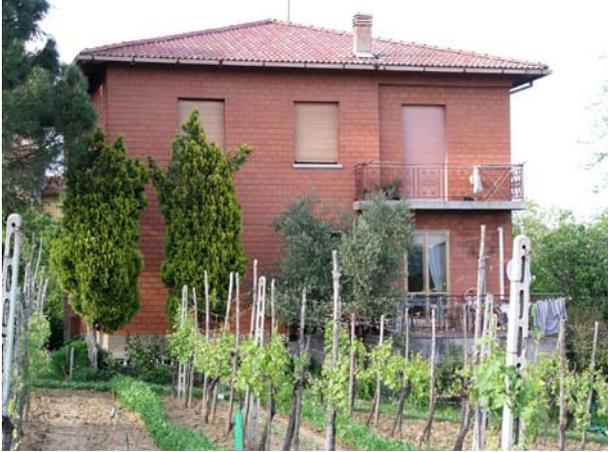
Foto a

Edifici	1
tipologia	Casa indipendente
Consistenza mc	720mc
n. piani	3
Materiali	Struttura in c.a.
Uso in atto	Civile abitazione
n. abitazioni	2
Epoca costr/ristr	c. A/B
Conservazione	buona
Foto	a-b

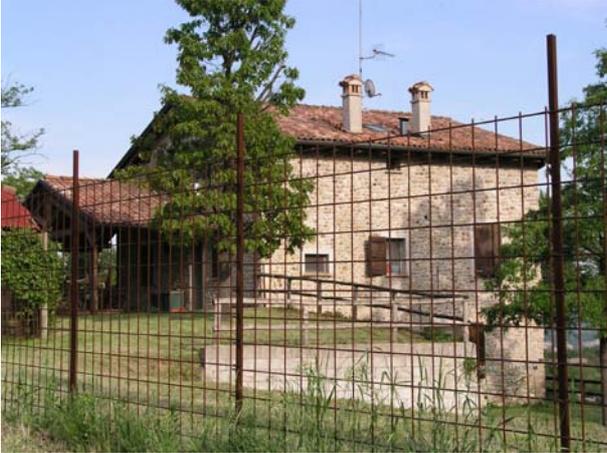
Foto a

Edifici	1	2
tipologia	Casa indipendente	fienile
Consistenza mc	450mc	270mc
n. piani	2,5	1
Materiali	mattoni	mattoni
Uso in atto	Civile abitazione	Ricovero attrezzi
n. abitazioni	2	/
Epoca costr/ristr	r. C	c. A
Conservazione	buona	mediocre
Foto	a-b	c-d

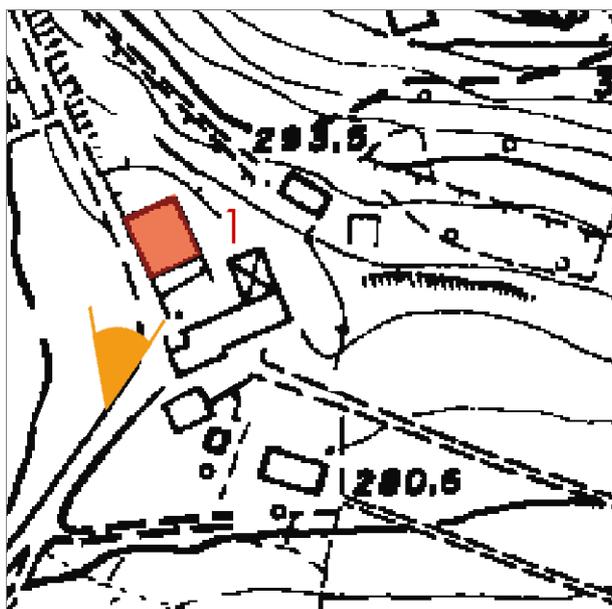
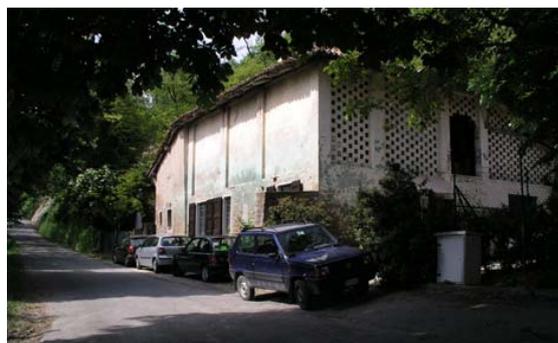
Planimetria 1:2000

1. LOCALITÀ : TIGNANO
Via Tignano n. 51/53
2. CARATTERISTICHE FISICHE DEL SITO: terreno collinare; presenza di dissesti; attestamento a filo strada.
3. ACCESSIBILITÀ: strada comunale, di sezione media <5m.
4. ORGANIZZAZIONE E DISTRIBUZIONE DELL'INSEDIAMENTO: unitario; parzialmente recuperato.
5. ATTIVITÀ AGRICOLA: attività marginale.

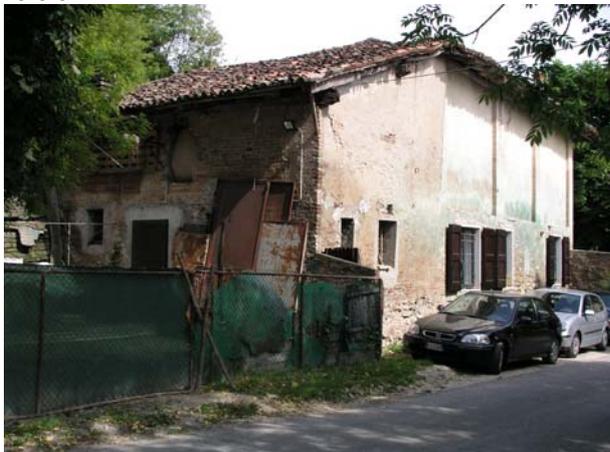
Foto a

Edifici	1
tipologia	fienile
Consistenza mc	1620 mc
n. piani	2
Materiali	mattoni
Uso in atto	Civile abitazione /misto
n. abitazioni	1
Epoca costr/ristr	c. A/B
Conservazione	mediocre
Foto	a-b-c

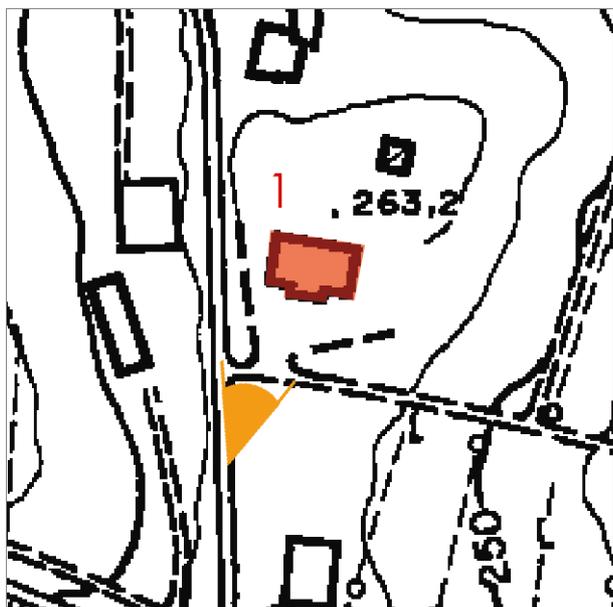
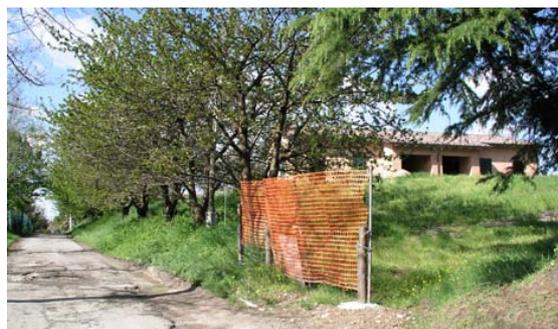
Planimetria 1:2000

1. LOCALITÀ : LORETO
Via dei Boschi di Sanguineto n. 43
2. CARATTERISTICHE FISICHE DEL SITO: terreno collinare; elevata visibilità panoramica.
3. ACCESSIBILITÀ: strada comunale, di sezione media <5m.
4. ORGANIZZAZIONE E DISTRIBUZIONE DELL'INSEDIAMENTO: unitario.
5. ATTIVITÀ AGRICOLA: assenza.

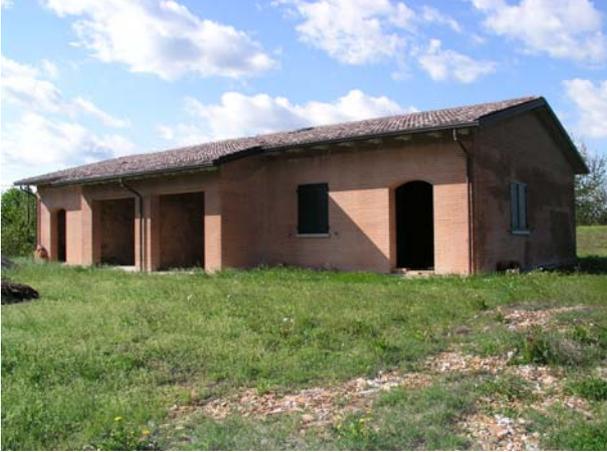
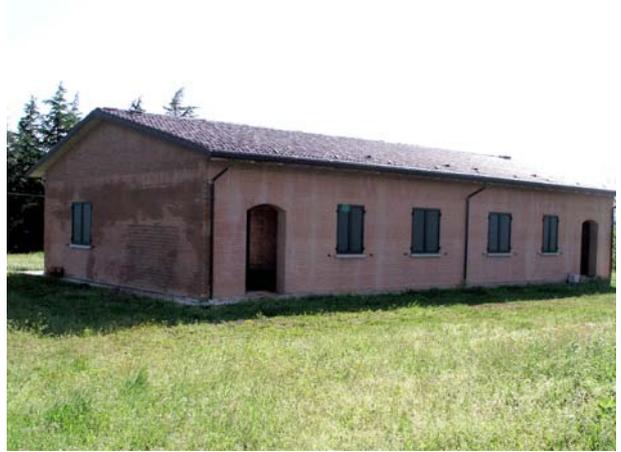
Edifici	1
tipologia	Casa indipendente
Consistenza mc	660 mc
n. piani	2
Materiali	mattoni
Uso in atto	In costruzione
n. abitazioni	1
Epoca costr/ristr	c. C
Conservazione	buona
Foto	a-b

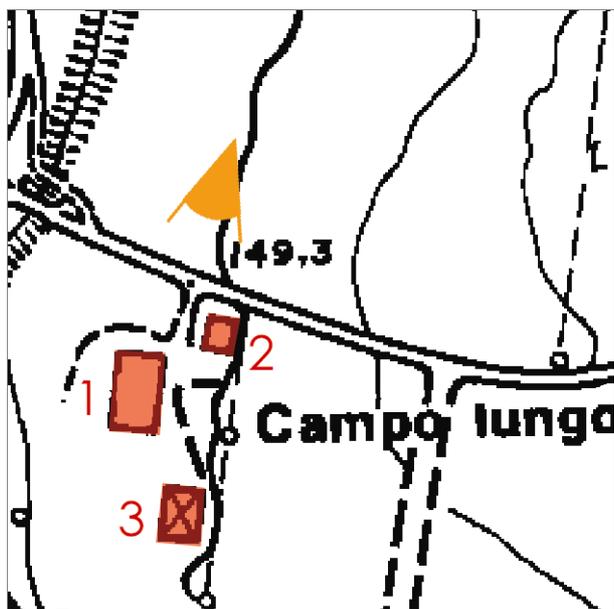
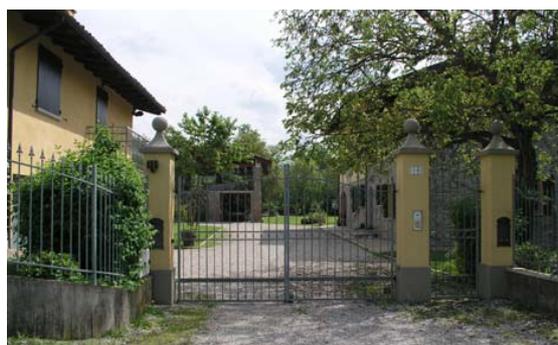
Planimetria 1:2000

1. LOCALITÀ : LORETO, **Campo Lungo**
Via Barleda n. 19
2. CARATTERISTICHE FISICHE DEL SITO: terreno di pianura, ai piedi delle colline; prossimità a corso d'acqua.
3. ACCESSIBILITÀ: strada comunale, di sezione media <5m.
4. ORGANIZZAZIONE E DISTRIBUZIONE DELL'INSEDIAMENTO: frazionato in 2 unità abitative; totalmente recuperato.
5. ATTIVITÀ AGRICOLA: assenza.

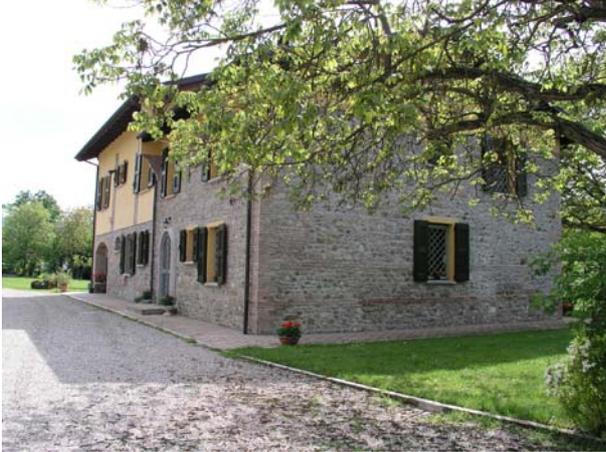
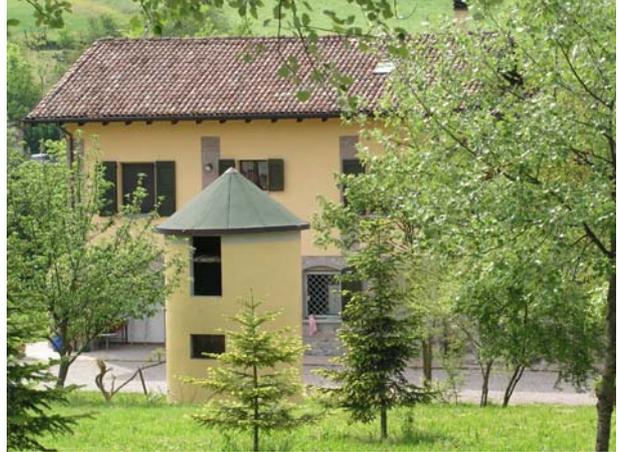
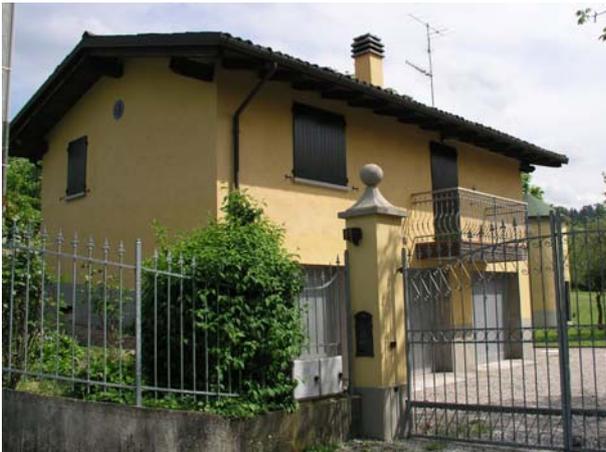
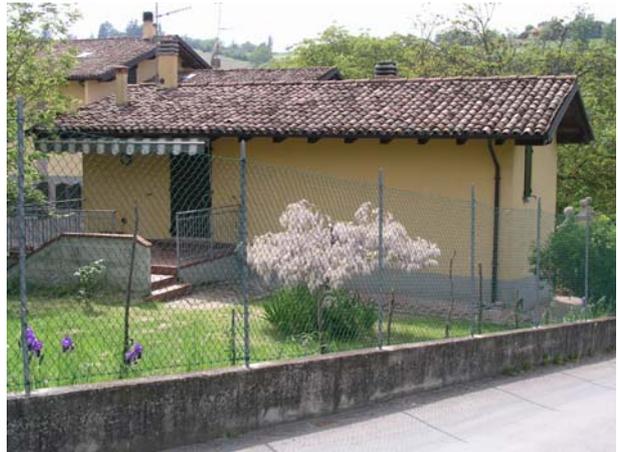
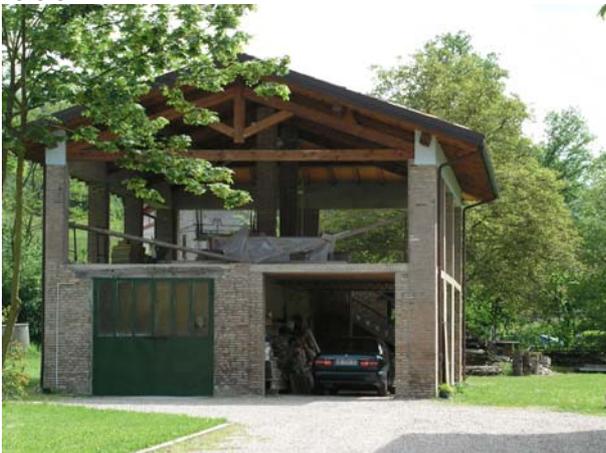
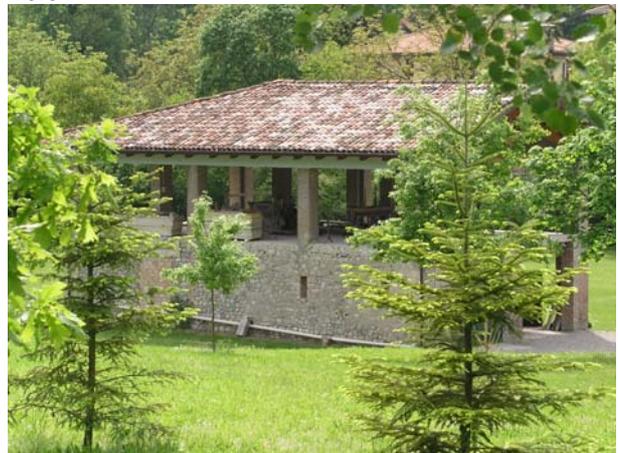
Edifici	1	2	3	4
tipologia	Casa indipendente	Casa indipendente	Garage/ricovero attrezzi	forno
Consistenza mc	1440 mc	480 mc	1080 mc	45 mc
n. piani	2	2	2	1
Materiali	Pietra/mattoni	Pietra/mattoni	Pietra/mattoni	mattoni
Uso in atto	Civile abitazione	garage	misto	forno
n. abitazioni	1	/	/	/
Epoca costr/ristr	r. C	r. C	r. C	r. C
Conservazione	buona	buona	buona	buona
Foto	a-b	c-d	e-f	b

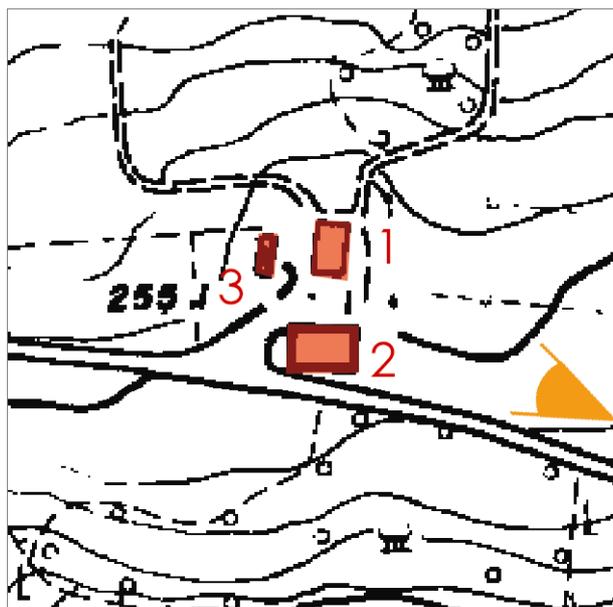
Planimetria 1:2000

Edifici	1	2	3	4
tipologia	Casa indipendente	fienile	Annesso rustico	Annesso rustico
Consistenza mc	720 mc	980 mc	300 mc	150 mc
n. piani	2	2	1	1
Materiali	Pietra/mattoni	Pietra/mattoni	mattoni	precari
Uso in atto	Civile abitazione	misto	misto	Ricovero attrezzi
n. abitazioni	1	/	/	/
Epoca costr/ristr	r. B	c. A	c. A	c. B
Conservazione	mediocre	mediocre	pessima	pessima
Foto	a-b	c-d	e	f

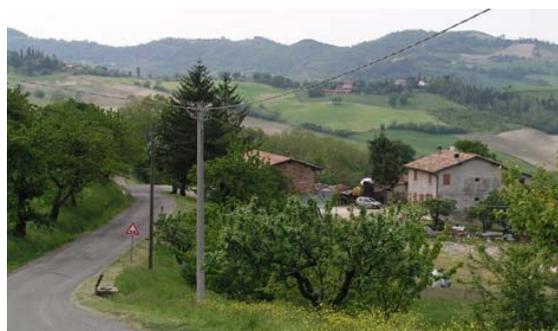
1. LOCALITÀ : TIGNANO, **Canova Prati**
Via Angonella n. 12
2. CARATTERISTICHE FISICHE DEL SITO: terreno collinare.
3. ACCESSIBILITÀ: strada comunale, di sezione media <5m.
4. ORGANIZZAZIONE E DISTRIBUZIONE DELL'INSEDIAMENTO: unitario.
5. ATTIVITÀ AGRICOLA: azienda con mezzi di produzione.

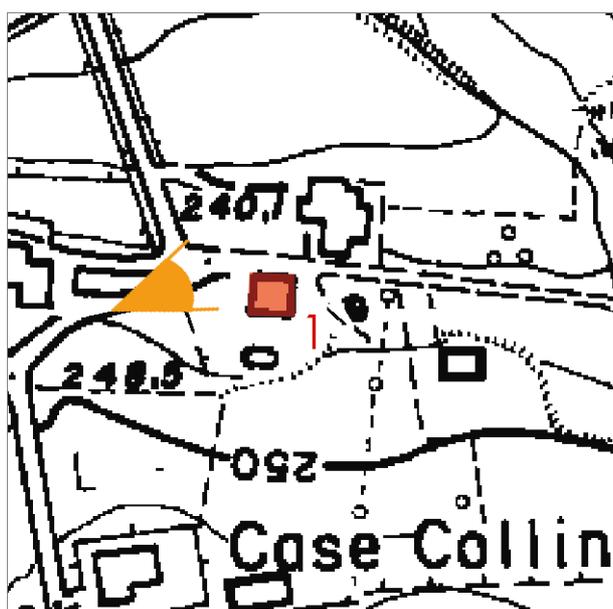
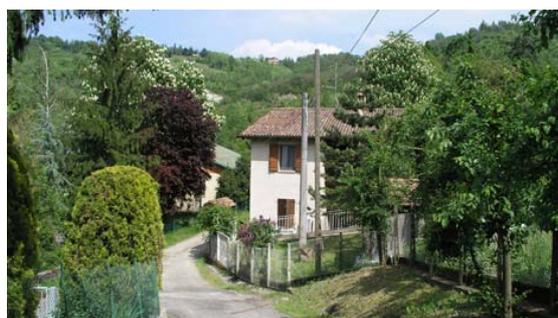
Planimetria 1:2000

1. LOCALITÀ : CASE COLLINA
Via Barleda n. 8
2. CARATTERISTICHE FISICHE DEL SITO: terreno collinare; morfologia particolarmente accidentata.
3. ACCESSIBILITÀ: strada di uso pubblico vicinale asfaltata, di sezione media <5m.
4. ORGANIZZAZIONE E DISTRIBUZIONE DELL'INSEDIAMENTO: unitario.
5. ATTIVITÀ AGRICOLA: assenza.

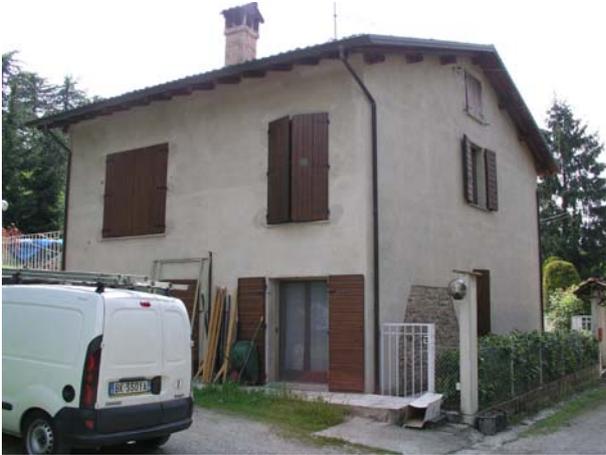
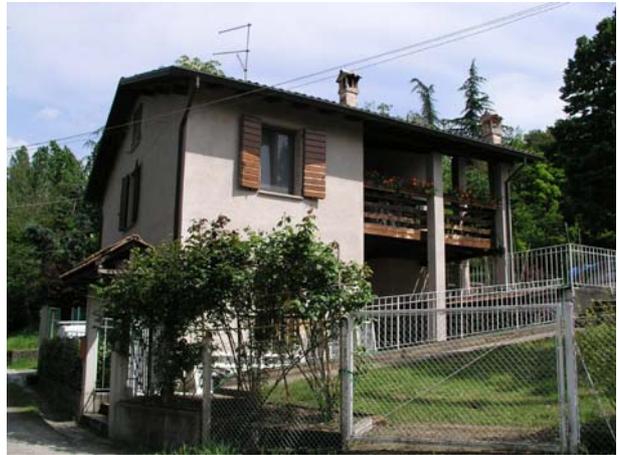
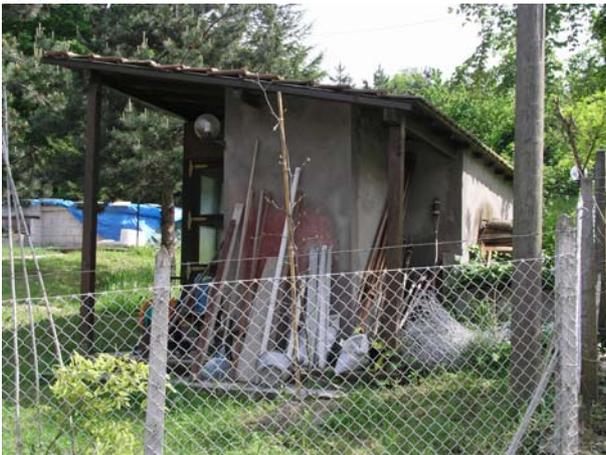
Edifici	1	2
tipologia	Casa indipendente	Annesso rustico
Consistenza mc	420 mc	40 mc
n. piani	2	1
Materiali	Struttura in cls	precari
Uso in atto	Civile abitazione	misto
n. abitazioni	1	/
Epoca costr/ristr	c. B	c. B
Conservazione	buona	mediocre
Foto	a-b	c

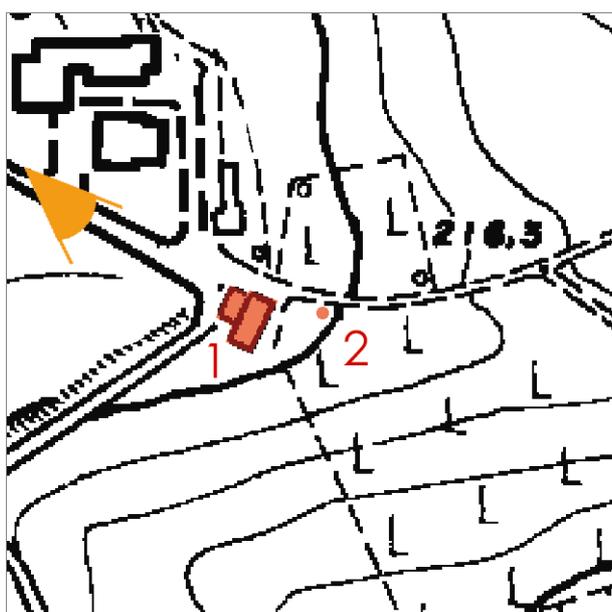
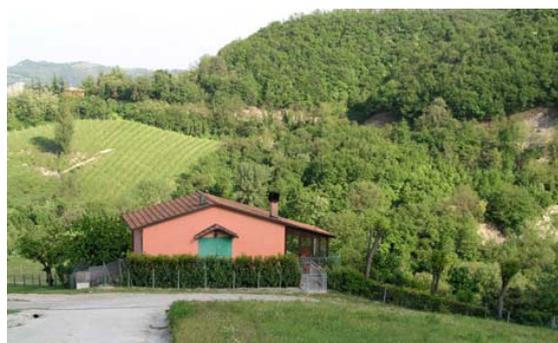
Planimetria 1:2000

1. LOCALITÀ : TIGNANO
Via Di Preda n. 1
2. CARATTERISTICHE FISICHE DEL SITO: terreno collinare; morfologia particolarmente accidentata; presenza di dissesti.
3. ACCESSIBILITÀ: strada comunale, di sezione media <5m.
4. ORGANIZZAZIONE E DISTRIBUZIONE DELL'INSEDIAMENTO: unitario.
5. ATTIVITÀ AGRICOLA: assenza.

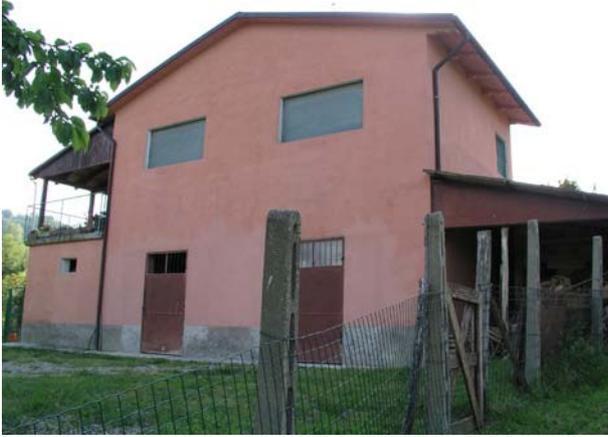
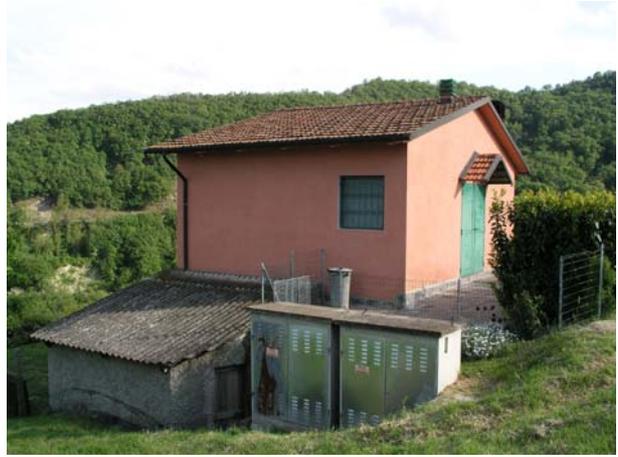
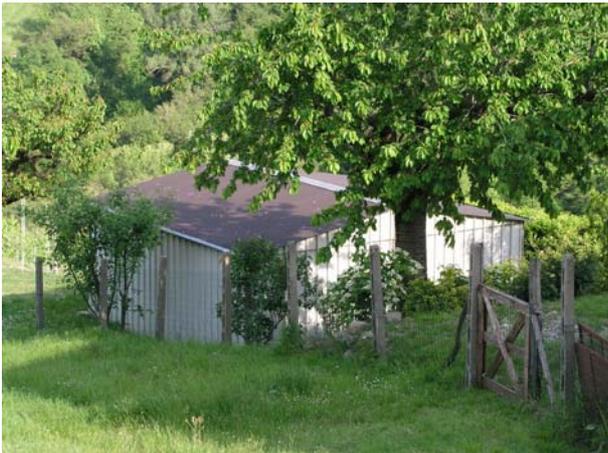
Edifici	1	2
tipologia	Casa indipendente	Annesso rustico
Consistenza mc	504 mc	190 mc
n. piani	2	1
Materiali	mattoni	precari
Uso in atto	Civile abitazione	misto
n. abitazioni	1	/
Epoca costr/ristr	r. B	c. B
Conservazione	buona	mediocre
Foto	a-b	c

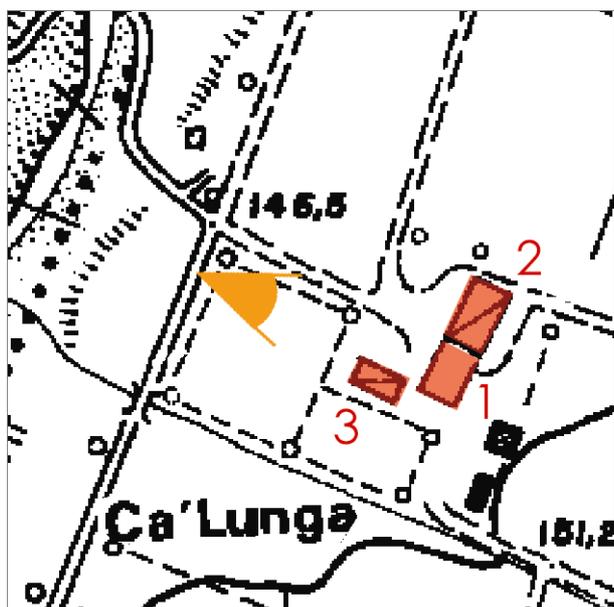
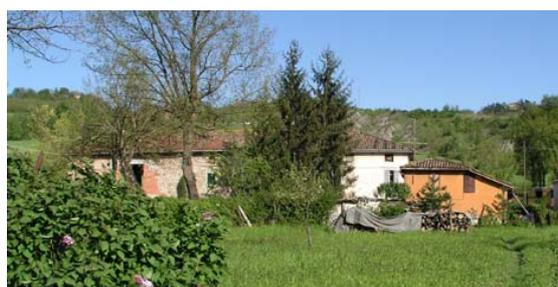
Planimetria 1:2000

1. LOCALITÀ : SASSO MARCONI, **Cà Lunga**
Via Prunaro n. 28/32
2. CARATTERISTICHE FISICHE DEL SITO: terreno di pianura, ai piedi delle colline; prossimità a corso d'acqua.
3. ACCESSIBILITÀ: strada di uso pubblico vicinale sterrata, di sezione media <5m.
4. ORGANIZZAZIONE E DISTRIBUZIONE DELL'INSEDIAMENTO: frazionato in 3 unità abitative.
5. ATTIVITÀ AGRICOLA: azienda con mezzi di produzione.

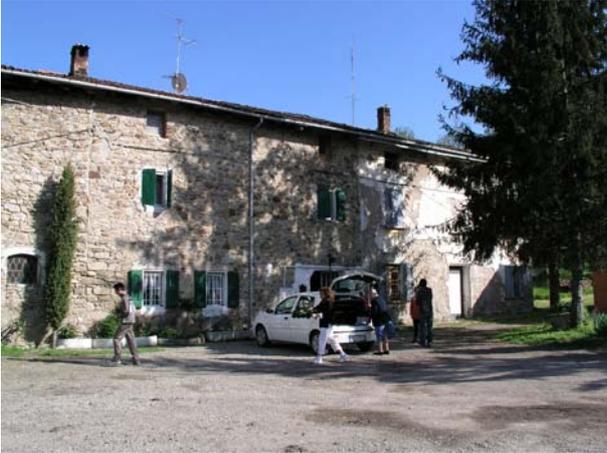
Edifici	1	2	3
tipologia	Casa a elementi giustapposti	fienile	Annesso rustico
Consistenza mc	1190 mc	1350 mc	530 mc
n. piani	2,5	2,5	2
Materiali	Pietra/mattoni	Pietra/mattoni	mattoni
Uso in atto	Civile abitazione	fienile	Ricovero attrezzi
n. abitazioni	3	/	/
Epoca costr/ristr	c. A	r. B	c. B
Conservazione	buona	mediocre	buona
Foto	a	b	c-d

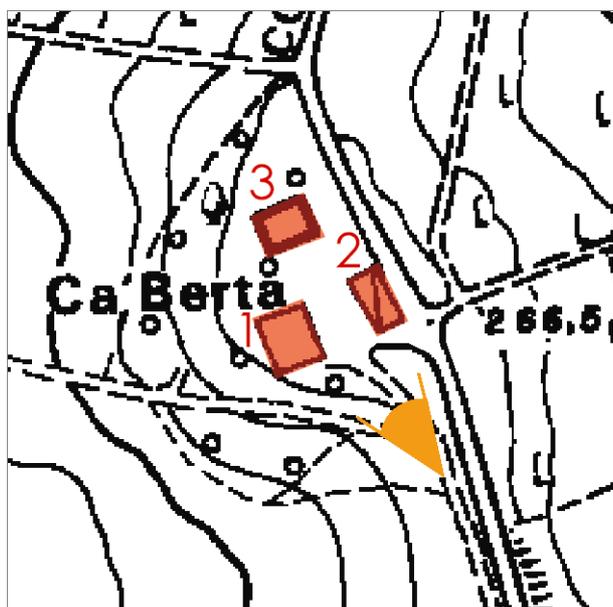
Planimetria 1:2000

Edifici	1	2	3
tipologia	Casa indipendente	Annesso rustico	fienile
Consistenza mc	1950 mc	650 mc	1000 mc
n. piani	2	1	1
Materiali	mattoni	mattoni	mattoni
Uso in atto	Civile abitazione	Civile abitazione	garage
n. abitazioni	1	/	/
Epoca costr/ristr	r. C	r. C	r. C
Conservazione	buona	buona	buona
Foto	a-b	c-d	e-f

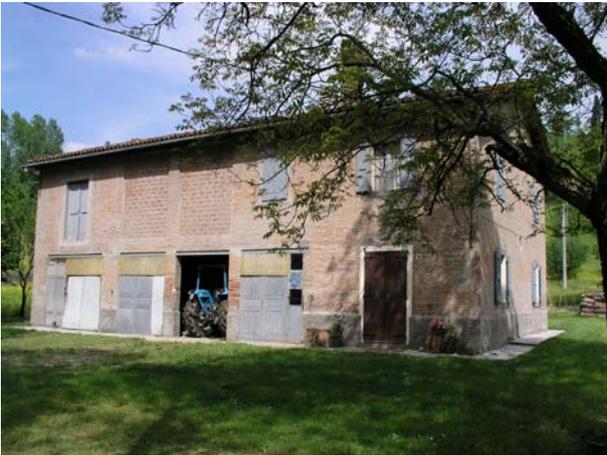
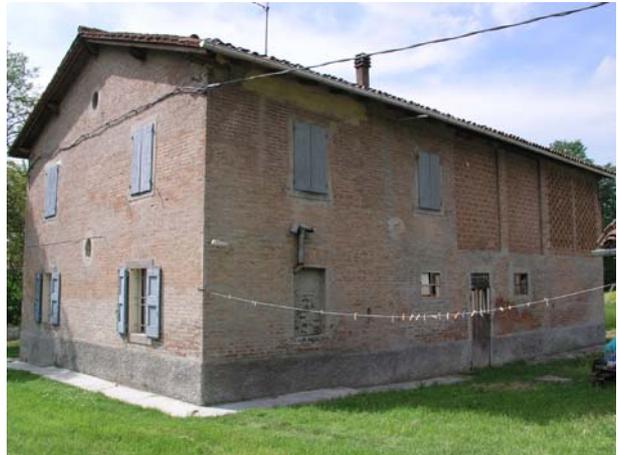
Edifici	1	2	3
tipologia	Casa a elementi giustapposti	fenile	Annesso rustico
Consistenza mc	510 mc	510 mc	220 mc
n. piani	2	2	1
Materiali	mattoni	mattoni	mattoni
Uso in atto	Civile abitazione	misto	Ricovero attrezzi
n. abitazioni	1	/	/
Epoca costr/ristr	r. B	r. B	c. A
Conservazione	buona	buona	mediocre
Foto	a-b	a-b	c

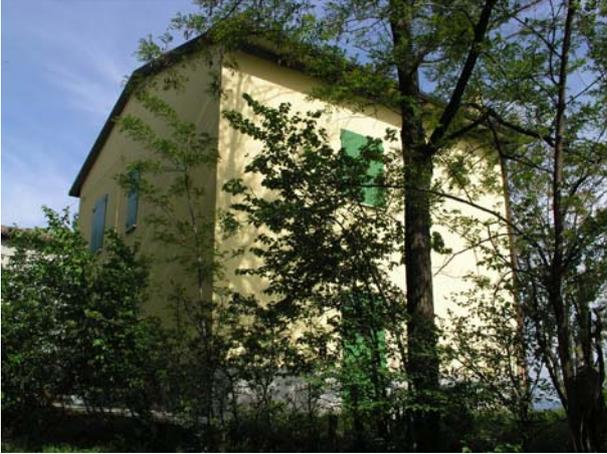
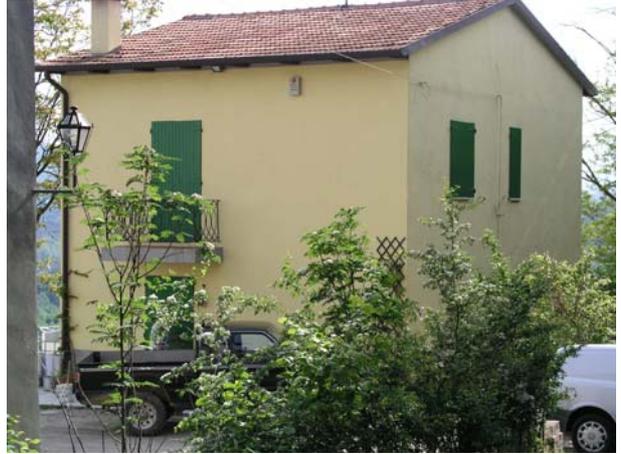
Edifici	1	2	3
tipologia	Annesso rustico	Casa a elementi giustapposti	fienile
Consistenza mc	380 mc	440 mc	440 mc
n. piani	2	2	2
Materiali	mattoni	mattoni	mattoni
Uso in atto	Civile abitazione	Civile abitazione	misto
n. abitazioni	1	1	/
Epoca costr/ristr	r. B	r. B	r. B
Conservazione	buona	mediocre	mediocre
Foto	a-b	c-d	c

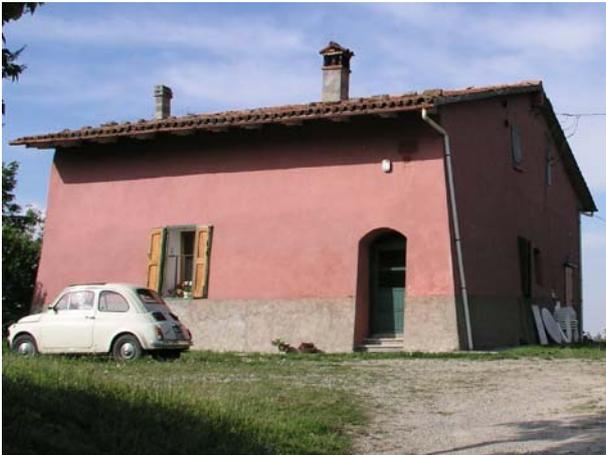
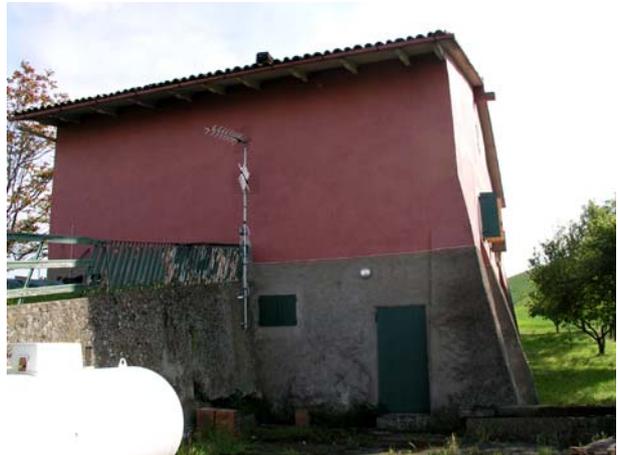
Edifici	1	2
tipologia	Casa indipendente	Annesso rustico
Consistenza mc	730 mc	370 mc
n. piani	2/3	2
Materiali	mattoni	mattoni
Uso in atto	Civile abitazione	Ricovero attrezzi
n. abitazioni	1	/
Epoca costr/ristr	r. B	r. B
Conservazione	buona	buona
Foto	a-b	c-d

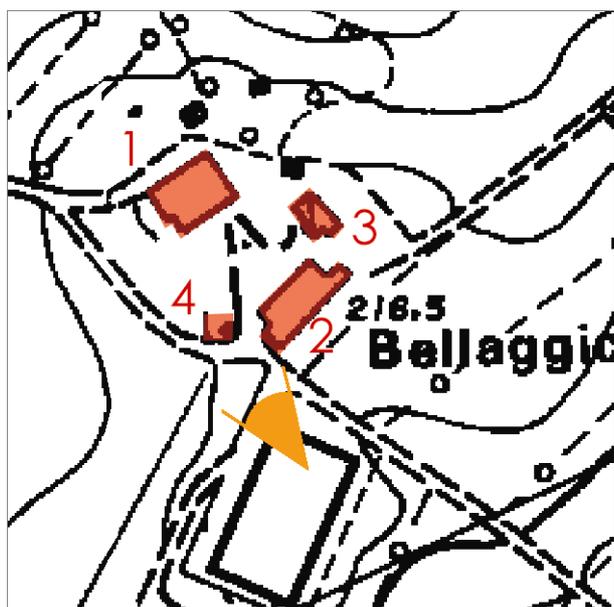
Planimetria 1:2000

Edifici	1	2	3	4
tipologia	Casa indipendente	fienile	Annesso rustico	Annesso rustico
Consistenza mc	1950 mc	1730 mc	340 mc	295 mc
n. piani	2	1	1	2
Materiali	mattoni	mattoni	mattoni	mattoni
Uso in atto	Civile abitazione	fienile	garage	Ricovero attrezzi
n. abitazioni	1	/	/	/
Epoca costr/ristr	c. B	c. B	c. B	c. B
Conservazione	buona	mediocre	mediocre	mediocre
Foto	a-b	c-d	e	f-g

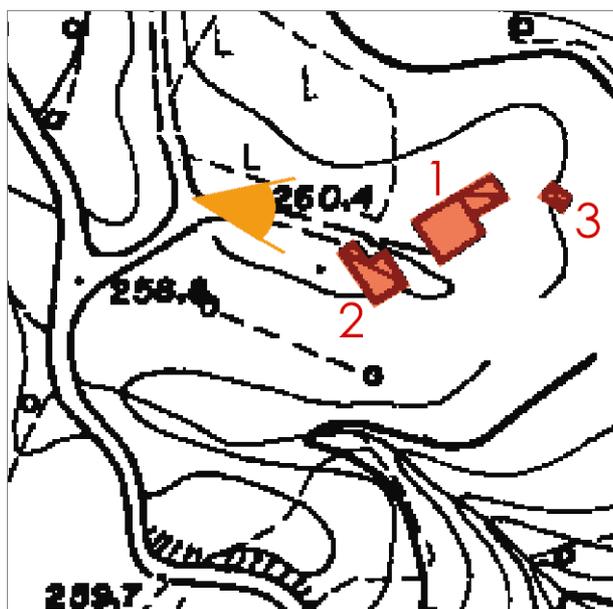
Planimetria 1:2000

Edifici	1	2	3
tipologia	Casa indipendente	fiatile	Annesso rustico
Consistenza mc	1510 mc	720 mc	36 mc
n. piani	2	1	1
Materiali	Pietra/mattoni	Pietra/mattoni	mattoni
Uso in atto	In abbandono	In abbandono	In abbandono
n. abitazioni	/	/	/
Epoca costr/ristr	c. A	c. A	c. A
Conservazione	pessima	rudere	rudere
Foto	a-b	c	d

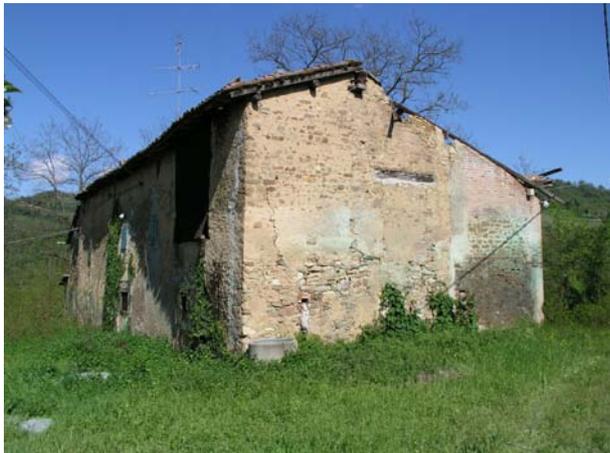
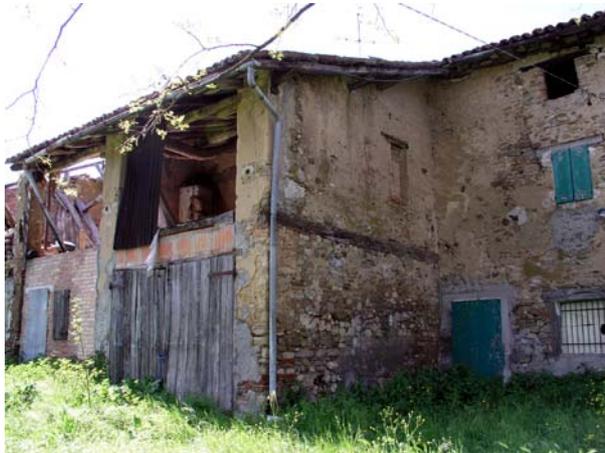
Foto a

1. LOCALITÀ : CASSETTO GAMBERI
Via dei Marinucci n. 1
2. CARATTERISTICHE FISICHE DEL SITO: terreno collinare, circondato da boschi.
3. ACCESSIBILITÀ: strada comunale, di sezione media <5m.
4. ORGANIZZAZIONE E DISTRIBUZIONE DELL'INSEDIAMENTO: in abbandono.
5. ATTIVITÀ AGRICOLA: assenza.

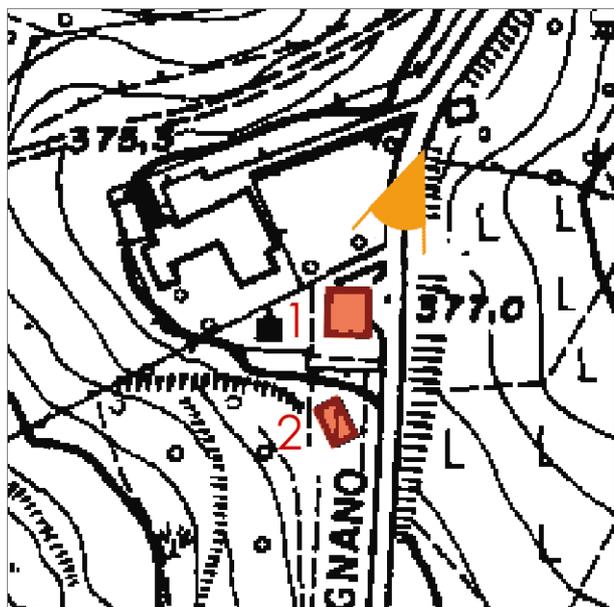
Planimetria 1:2000

Edifici	1	2
tipologia	Casa indipendente	Annesso rustico
Consistenza mc	1080 mc	300 mc
n. piani	2,5	1
Materiali	Pietra/mattoni	mattoni
Uso in atto	In abbandono	In abbandono
n. abitazioni	1	/
Epoca costr/ristr	c. A	c. B
Conservazione	pessima	mediocre
Foto	a-b	c

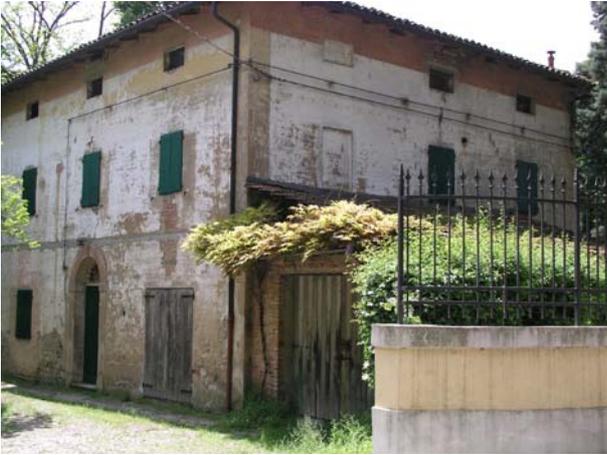
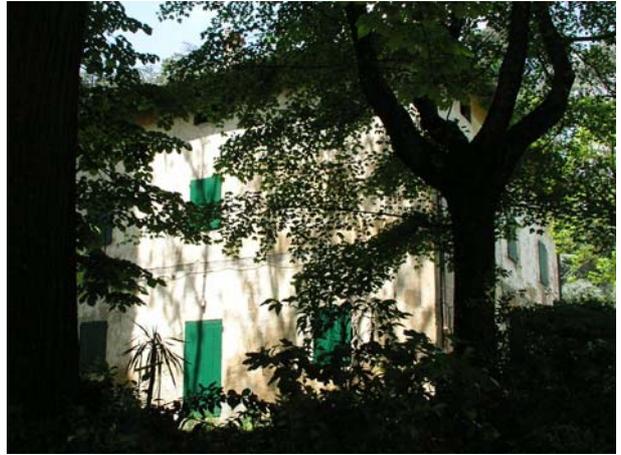
Foto a

1. LOCALITÀ : MONGARDINO
Via Tignano n. 7
2. CARATTERISTICHE FISICHE DEL SITO: terreno collinare; attestamento a filo strada.
3. ACCESSIBILITÀ: strada comunale, di sezione media <5m.
4. ORGANIZZAZIONE E DISTRIBUZIONE DELL'INSEDIAMENTO: unitario; in abbandono.
5. ATTIVITÀ AGRICOLA: assenza.

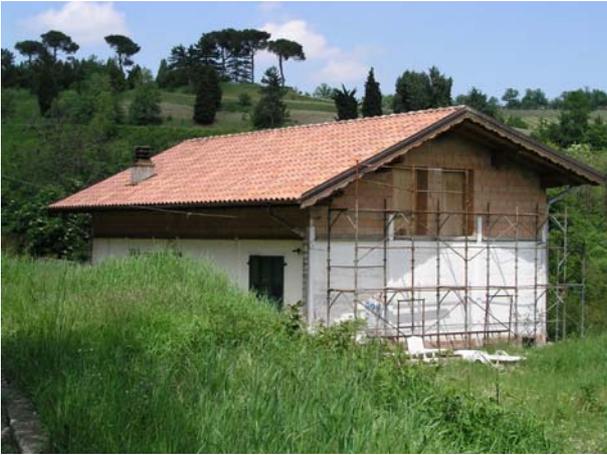
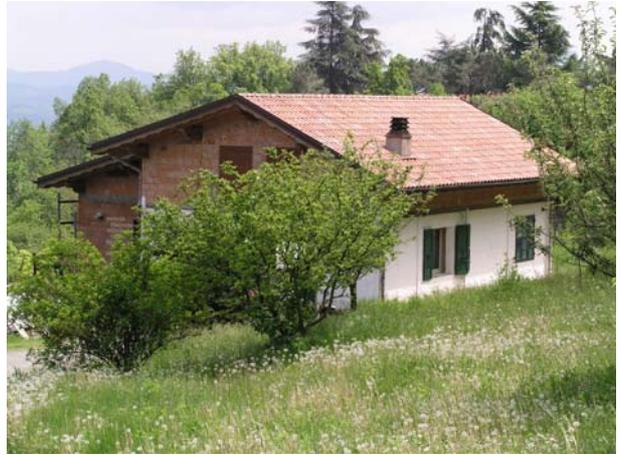
Foto a

1. LOCALITÀ : MONGARDINO
Via Tignano n. 10
2. CARATTERISTICHE FISICHE DEL SITO: terreno collinare.
3. ACCESSIBILITÀ: strada di uso pubblico vicinale asfaltata, di sezione media <5m.
4. ORGANIZZAZIONE E DISTRIBUZIONE DELL'INSEDIAMENTO: unitario; in ristrutturazione.
5. ATTIVITÀ AGRICOLA: assenza.

Edifici	1
tipologia	Casa indipendente
Consistenza mc	840 mc
n. piani	2
Materiali	mattoni
Uso in atto	In ristrutturazione
n. abitazioni	1
Epoca costr/ristr	r. C
Conservazione	buona
Foto	a-b

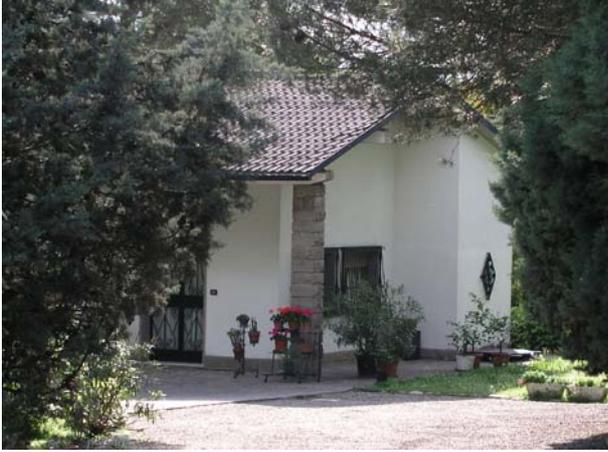
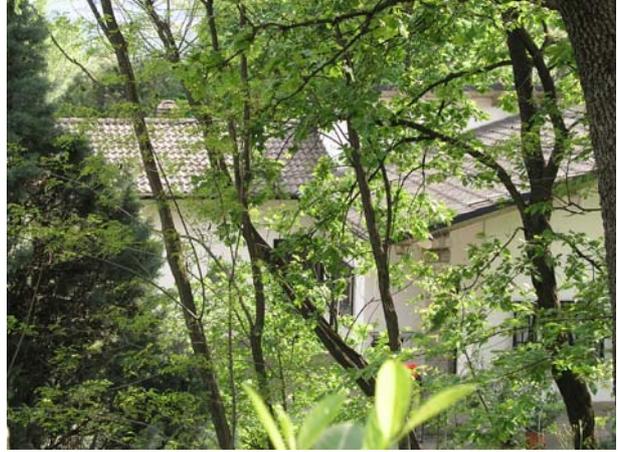
Foto a

1. LOCALITÀ : MONTECHIARO
Via Montechiaro n. 31
2. CARATTERISTICHE FISICHE DEL SITO: terreno collinare, circondato da boschi; morfologia particolarmente accidentata; presenza di dissesti.
3. ACCESSIBILITÀ: strada comunale, di sezione media <5m.
4. ORGANIZZAZIONE E DISTRIBUZIONE DELL'INSEDIAMENTO: unitario.
5. ATTIVITÀ AGRICOLA: assenza.

Edifici	1
tipologia	Casa indipendente
Consistenza mc	620 mc
n. piani	1
Materiali	mattoni
Uso in atto	Civile abitazione
n. abitazioni	1
Epoca costr/ristr	c. B
Conservazione	buona
Foto	a-b

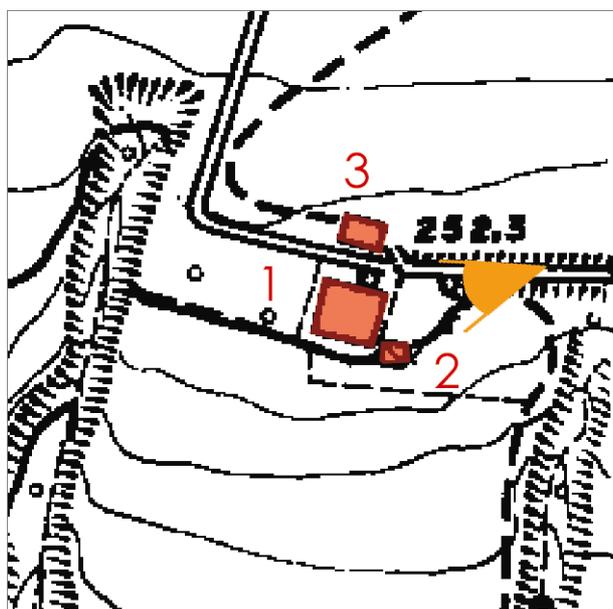
Planimetria 1:2000

Edifici	1	2	3
tipologia	Casa indipendente	Annesso rustico	Annesso rustico
Consistenza mc	860 mc	30 mc	360 mc
n. piani	2	1	1
Materiali	Pietra/mattoni	Pietra/mattoni	Pietra/mattoni
Uso in atto	In abbandono	In abbandono	In abbandono
n. abitazioni	/	/	/
Epoca costr/ristr	c. A	c. A	c. A
Conservazione	pessima	rudere	rudere
Foto	a-b	c	d

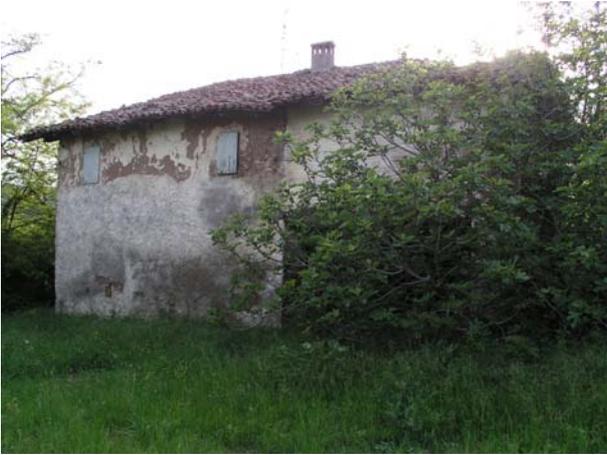
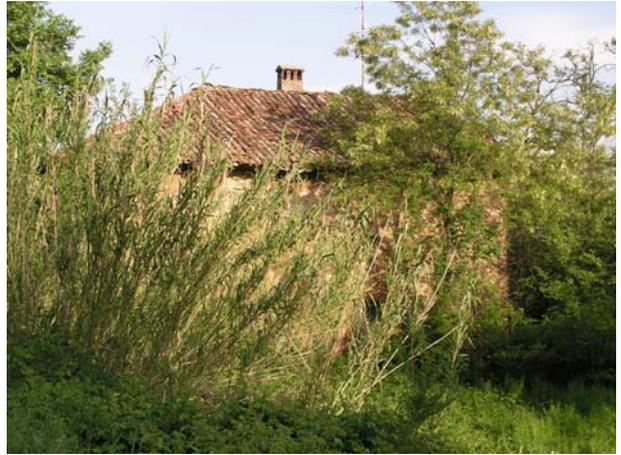
Foto a

1. LOCALITÀ : SASSO MARCONI, **Le Scope**
Via Mezzana n. 11/13
2. CARATTERISTICHE FISICHE DEL SITO: terreno collinare, circondato da boschi; presenza di dissesti.
3. ACCESSIBILITÀ: strada di uso pubblico vicinale sterrata, di sezione media <5m.
4. ORGANIZZAZIONE E DISTRIBUZIONE DELL'INSEDIAMENTO: in abbandono.
5. ATTIVITÀ AGRICOLA: assenza.

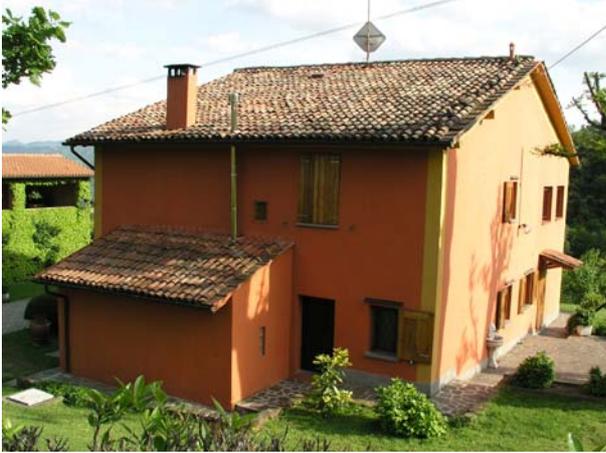
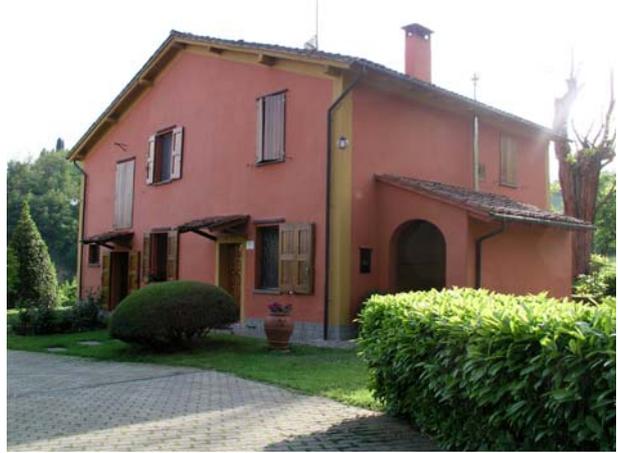
Foto a

1. LOCALITÀ : MONTECHIARO
Via Montechiaro n. 25
2. CARATTERISTICHE FISICHE DEL SITO: terreno collinare.
3. ACCESSIBILITÀ: strada comunale, di sezione media <5m.
4. ORGANIZZAZIONE E DISTRIBUZIONE DELL'INSEDIAMENTO: unitario; totalmente recuperato.
5. ATTIVITÀ AGRICOLA: assenza.

Edifici	1	2
tipologia	Casa indipendente	fienile
Consistenza mc	860 mc	30 mc
n. piani	2,5	2
Materiali	Pietra/mattoni	Pietra/mattoni
Uso in atto	Civile abitazione	Garage/misto
n. abitazioni	1	/
Epoca costr/ristr	r. C	r. C
Conservazione	buona	buona
Foto	a-b	c
