Comune di Sasso Marconi

PSC
PIANO
STRUTTURALE
COMUNALE
ai sensi della L. R. 20/2000

INDAGINE SUI FABBRICATI RURALI
Schede

Indagine sui fabbricati rurali *Schede*

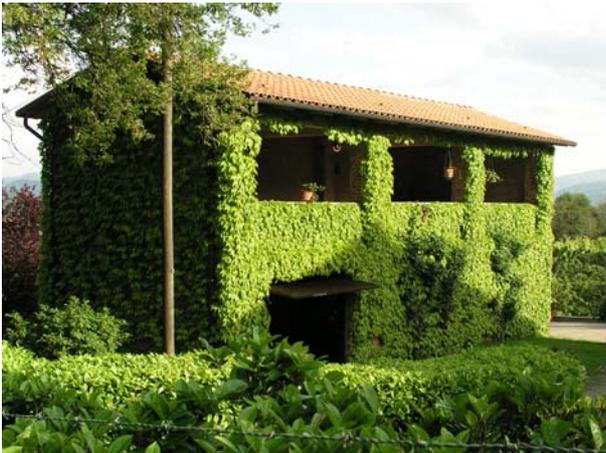
Foto c

Edifici	1	2
tipologia	Casa indipendente	fienile
Consistenza mc	860 mc	30 mc
n. piani	2,5	2
Materiali	Pietra/mattoni	Pietra/mattoni
Uso in atto	Civile abitazione	Garage/misto
n. abitazioni	1	/
Epoca costr/ristr	r. C	r. C
Conservazione	buona	buona
Foto	a-b	c

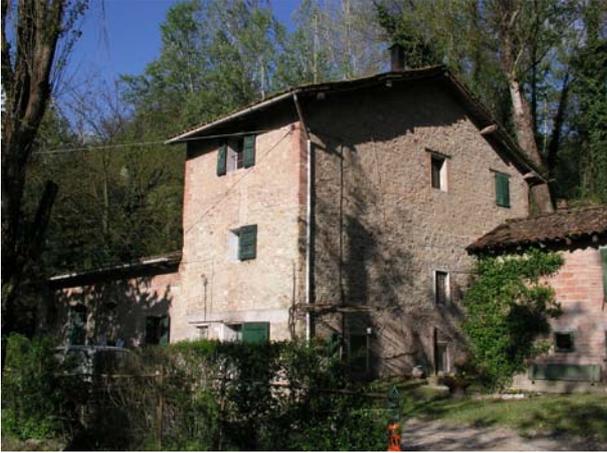
1. LOCALITÀ : SASSO MARCONI, **Fornetto**
Via Marche n. 2
2. CARATTERISTICHE FISICHE DEL SITO: terreno di pianura, circondato da boschi, ai piedi delle colline; prossimità a corso d'acqua; attestamento a filo strada.
3. ACCESSIBILITÀ: strada comunale, di sezione media >5m.
4. ORGANIZZAZIONE E DISTRIBUZIONE DELL'INSEDIAMENTO: unitario.
5. ATTIVITÀ AGRICOLA: assenza.

Edifici	1	2	3
tipologia	Casa a elementi giustapposti	fienile	Annesso rustico
Consistenza mc	860 mc	340 mc	100 mc
n. piani	3	1	1
Materiali	Pietra/mattoni	mattoni	mattoni
Uso in atto	Civile abitazione	fienile	Ricovero attrezzi
n. abitazioni	1	/	/
Epoca costr/ristr	c. A	c. B	c. B
Conservazione	buona	mediocre	mediocre
Foto	a	b	c

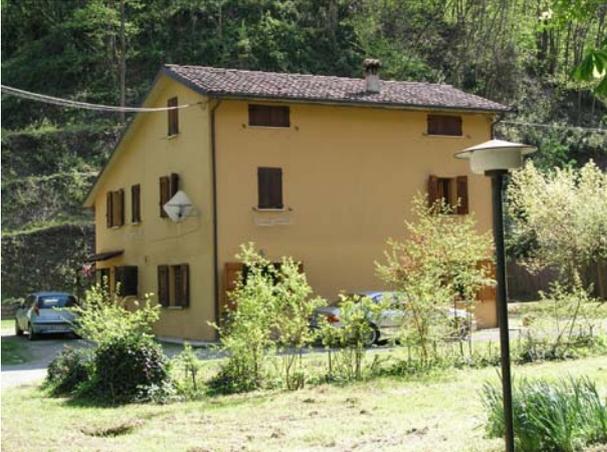
Foto a

Edifici	1	2
tipologia	Casa principale	Annesso rustico
Consistenza mc	770 mc	52 mc
n. piani	2,5	1
Materiali	mattoni	mattoni
Uso in atto	residence	Ricovero attezzi
n. abitazioni	/	/
Epoca costr/ristr	r. C	r. C
Conservazione	buona	buona
Foto	a-b	c

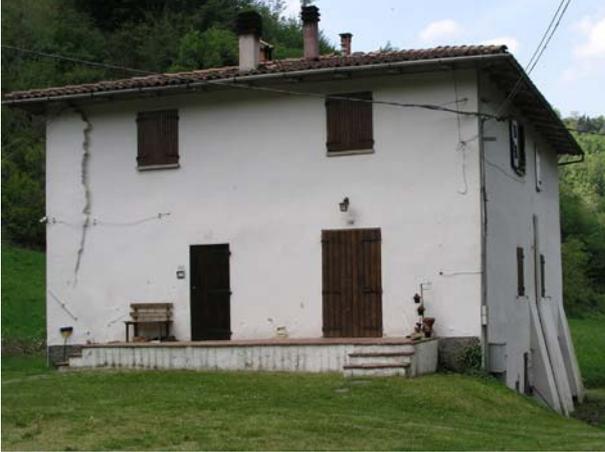
Foto a

Edifici	1	2	3
tipologia	Casa indipendente	Annesso rustico	Annesso rustico
Consistenza mc	720 mc	50 mc	100 mc
n. piani	2	1	1
Materiali	mattoni	mattoni	precario
Uso in atto	Civile abitazione	misto	Ricovero attrezzi
n. abitazioni	1	/	/
Epoca costr/ristr	r. B	c. A	c. B
Conservazione	mediocre	mediocre	mediocre
Foto	a-b	c	d

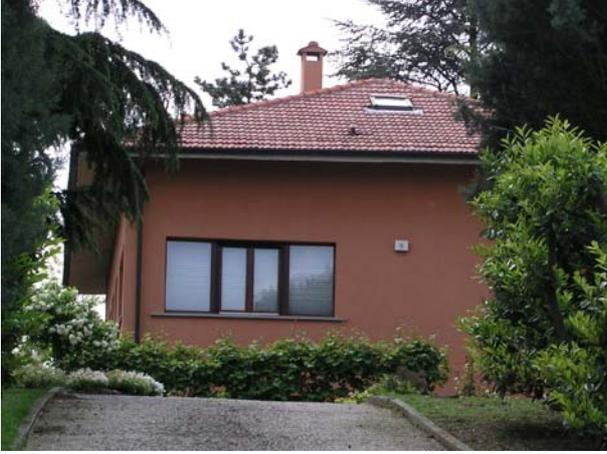
Foto a

Edifici	1
tipologia	Casa indipendente
Consistenza mc	1300 mc
n. piani	2
Materiali	mattoni
Uso in atto	Civile abitazione
n. abitazioni	1
Epoca costr/ristr	c. B
Conservazione	buona
Foto	a-b

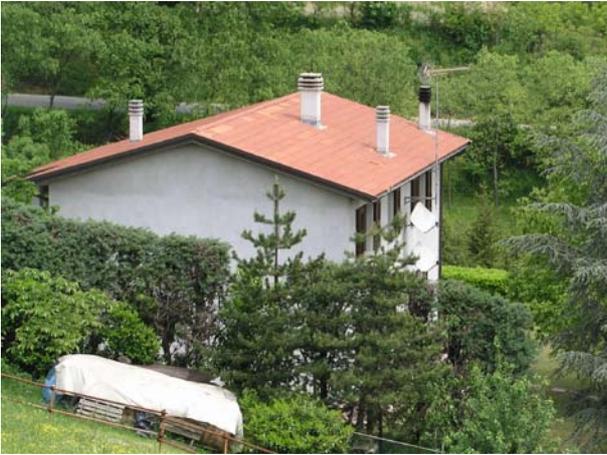
Foto a

Edifici	1
tipologia	Casa indipendente
Consistenza mc	720 mc
n. piani	2
Materiali	Struttura in cls
Uso in atto	Civile abitazione
n. abitazioni	1
Epoca costr/ristr	c. B
Conservazione	buona
Foto	a-b

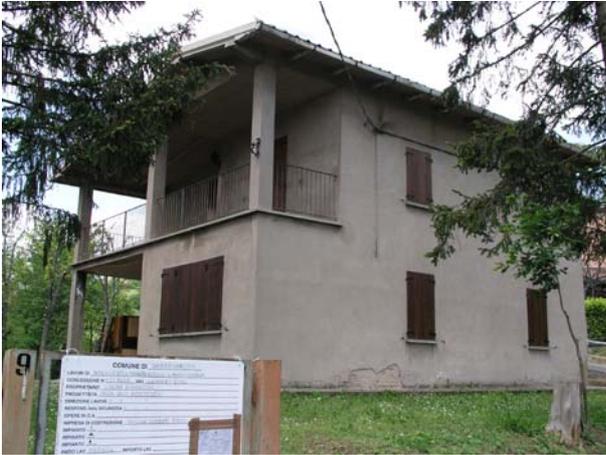
Foto a

Edifici	1
tipologia	Casa indipendente
Consistenza mc	600 mc
n. piani	2
Materiali	Struttura in cls
Uso in atto	In ristrutturazione
n. abitazioni	1
Epoca costr/ristr	c. B
Conservazione	buona
Foto	a-b

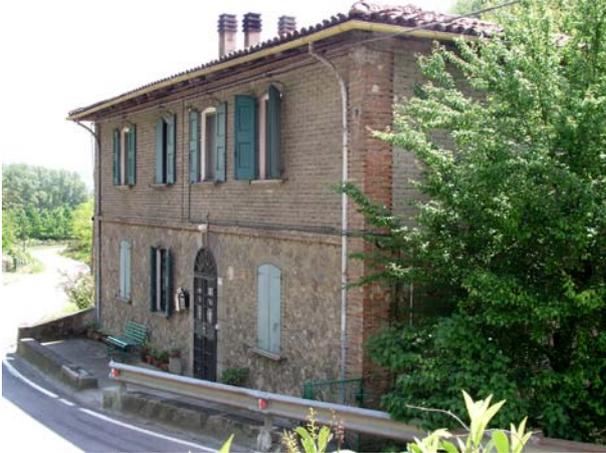
Foto a

Edifici	1	2
tipologia	Casa indipendente	Annesso rustico
Consistenza mc	700 mc	30 mc
n. piani	3	1
Materiali	Pietra/mattoni	mattoni
Uso in atto	Civile abitazione	misto
n. abitazioni	1	/
Epoca costr/ristr	r. B	c. B
Conservazione	buona	buona
Foto	a-b	c

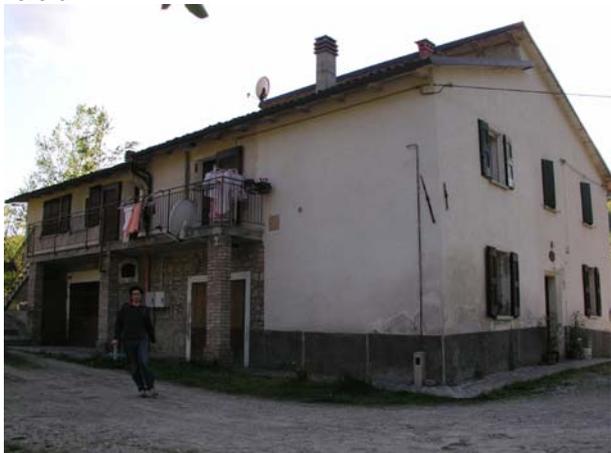
Foto a

Edifici	1	2	3
tipologia	Casa indipendente	Annesso rustico	Annesso rustico
Consistenza mc	1550 mc	90 mc	50 mc
n. piani	3	1	1
Materiali	mattoni	mattoni	mattoni
Uso in atto	Civile abitazione	Ricovero attrezzi	forno
n. abitazioni	3	/	/
Epoca costr/ristr	r. B	c. B	c. B
Conservazione	buona	mediocre	mediocre
Foto	a-b	c	d

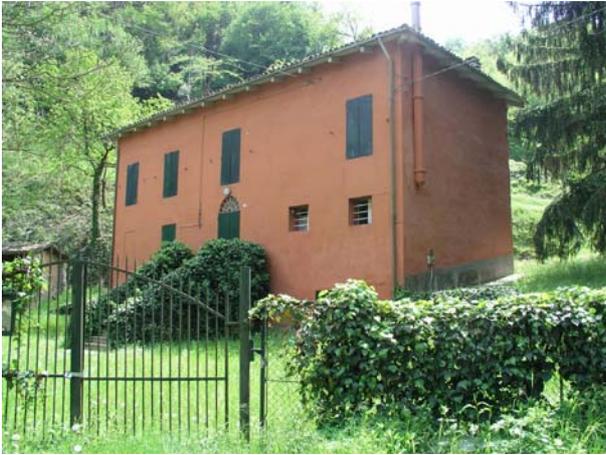
Edifici	1	2	3
tipologia	Casa indipendente	Annesso rustico	Annesso rustico
Consistenza mc	1000 mc	300 mc	430 mc
n. piani	3	1	1
Materiali	mattoni	mattoni	mattoni
Uso in atto	Civile abitazione	misto	misto
n. abitazioni	1	/	/
Epoca costr/ristr	c. A	c. A	c. A
Conservazione	buona	mediocre	mediocre
Foto	a	b	c-d

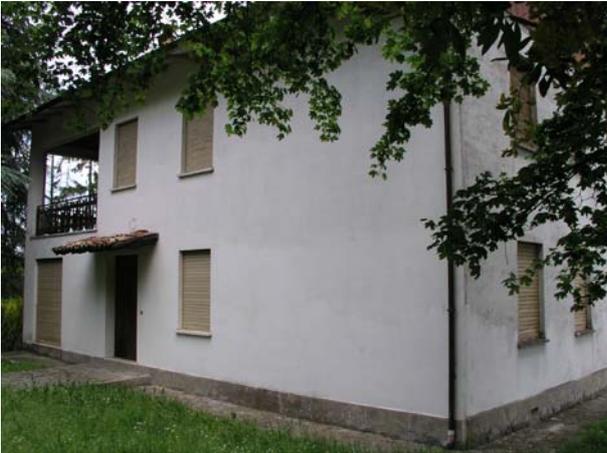
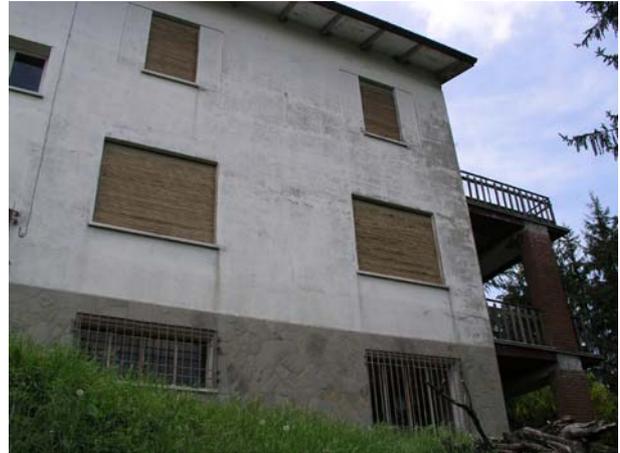
1. LOCALITÀ : MONGARDINO, **Guelfa**
Via Delle Lagune n. 35
2. CARATTERISTICHE FISICHE DEL SITO: terreno collinare; elevata visibilità panoramica.
3. ACCESSIBILITÀ: strada comunale, di sezione media <5m.
4. ORGANIZZAZIONE E DISTRIBUZIONE DELL'INSEDIAMENTO: unitario; in abbandono.
5. ATTIVITÀ AGRICOLA: assenza.

Edifici	1	2
tipologia	Casa indipendente	Annesso rustico
Consistenza mc	1730 mc	60 mc
n. piani	3	1
Materiali	Struttura in cls	mattoni
Uso in atto	In abbandono	misto
n. abitazioni	1	/
Epoca costr/ristr	c. B	c. B
Conservazione	mediocre	mediocre
Foto	a-b	c

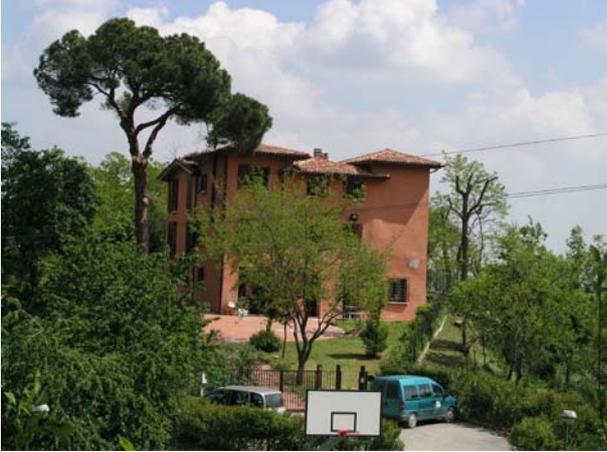
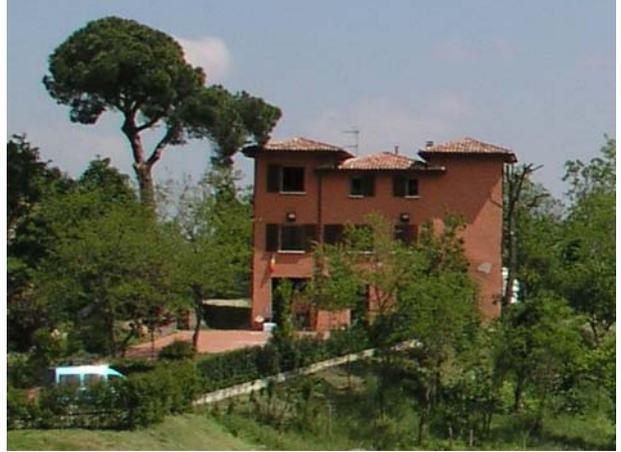
1. LOCALITÀ : SASSO MARCONI, *Istituti educativi Casa Montebello*
Via Pramatto n. 2
2. CARATTERISTICHE FISICHE DEL SITO: terreno collinare; elevata visibilità panoramica.
3. ACCESSIBILITÀ: strada comunale, di sezione media <5m.
4. ORGANIZZAZIONE E DISTRIBUZIONE DELL'INSEDIAMENTO: unitario; in abbandono.
5. ATTIVITÀ AGRICOLA: assenza.

Edifici	1
tipologia	Casa indipendente
Consistenza mc	2015 mc
n. piani	3
Materiali	Struttura in cls
Uso in atto	Civile abitazione
n. abitazioni	1
Epoca costr/ristr	r. B
Conservazione	buona
Foto	a-b

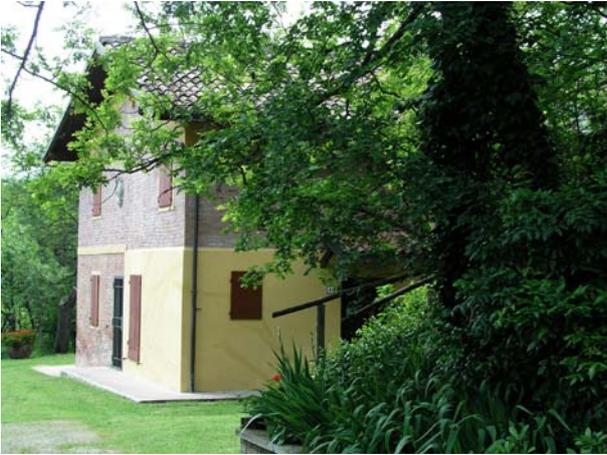
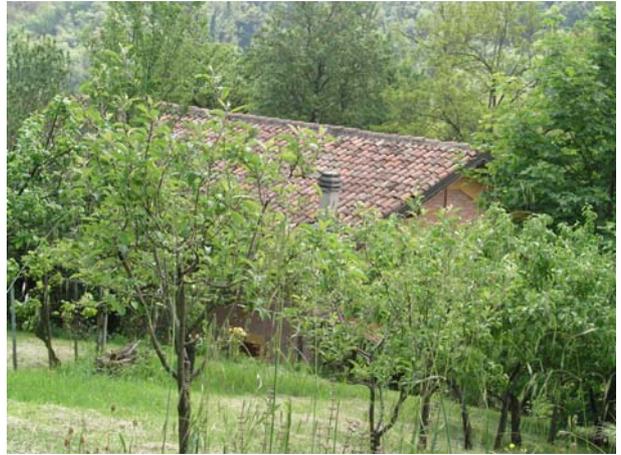
1. LOCALITÀ : SASSO MARCONI, **Lungo Tria Vecchia**
Via Pramatto n. 4
2. CARATTERISTICHE FISICHE DEL SITO: terreno collinare; presenza di dissesti.
3. ACCESSIBILITÀ: strada comunale, di sezione media <5m.
4. ORGANIZZAZIONE E DISTRIBUZIONE DELL'INSEDIAMENTO: unitario; totalmente recuperato.
5. ATTIVITÀ AGRICOLA: assenza.

Edifici	1	2
tipologia	Casa indipendente	Annesso rustico
Consistenza mc	1030 mc	60 mc
n. piani	2	1
Materiali	mattoni	mattoni
Uso in atto	Civile abitazione	misto
n. abitazioni	1	/
Epoca costr/ristr	r. C	r. C
Conservazione	buona	buona
Foto	a-b	c

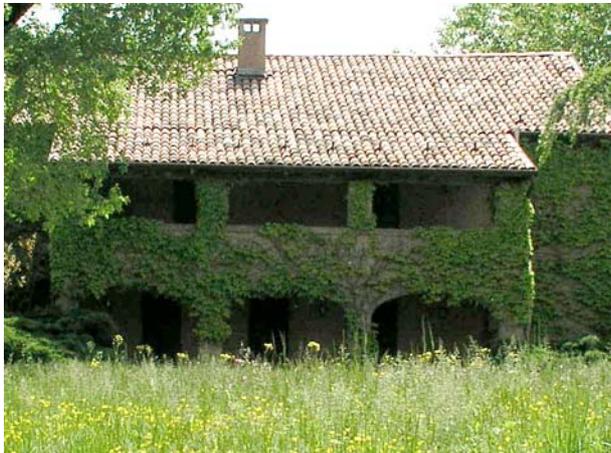
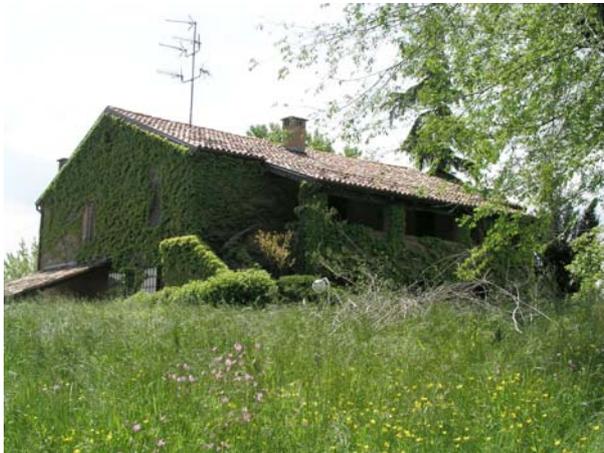
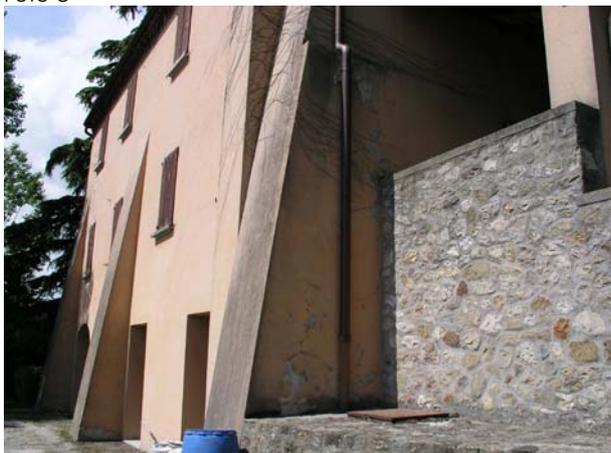
1. LOCALITÀ : SASSO MARCONI, **Villa Gloria**
Via Campescolo n. 11
2. CARATTERISTICHE FISICHE DEL SITO: terreno collinare; elevata visibilità panoramica; passaggio di elettrodotto.
3. ACCESSIBILITÀ: strada comunale, di sezione media <5m.
4. ORGANIZZAZIONE E DISTRIBUZIONE DELL'INSEDIAMENTO: unitario; totalmente recuperato.
5. ATTIVITÀ AGRICOLA: assenza.

Edifici	1
tipologia	Casa indipendente
Consistenza mc	2180 mc
n. piani	3
Materiali	Pietra/mattoni
Uso in atto	Civile abitazione
n. abitazioni	1
Epoca costr/ristr	r. B
Conservazione	buona
Foto	a-b-c

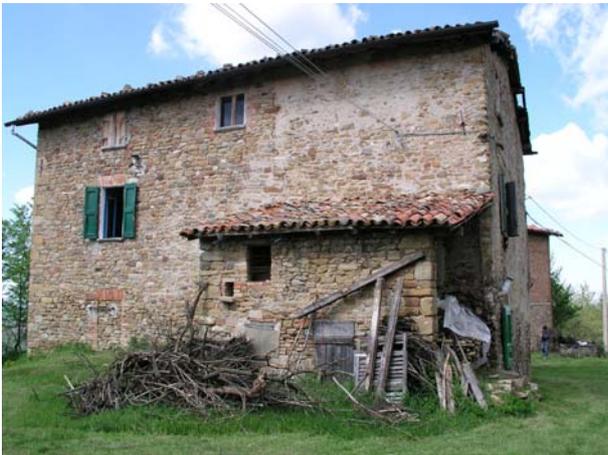
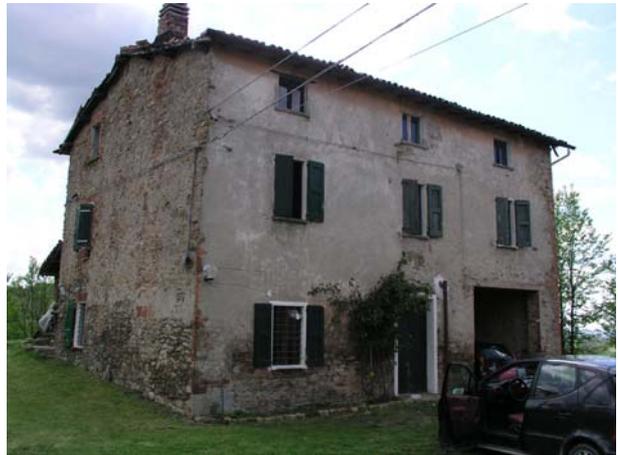
1. LOCALITÀ : RASIGLIO
Via Rasiglio n.26
2. CARATTERISTICHE FISICHE DEL SITO: terreno collinare, circondato da boschi; morfologia particolarmente dissestata.
3. ACCESSIBILITÀ: strada comunale, di sezione media <5m.
4. ORGANIZZAZIONE E DISTRIBUZIONE DELL'INSEDIAMENTO: unitario.
5. ATTIVITÀ AGRICOLA: assenza.

Edifici	1	2
tipologia	Casa principale	fienile
Consistenza mc	540 mc	325 mc
n. piani	2,5	2
Materiali	Pietra/mattoni	Pietra/mattoni
Uso in atto	Civile abitazione	Ricovero attezzi
n. abitazioni	1	/
Epoca costr/ristr	c. A	c. A/B
Conservazione	mediocre	pessima
Foto	a-b	c-d

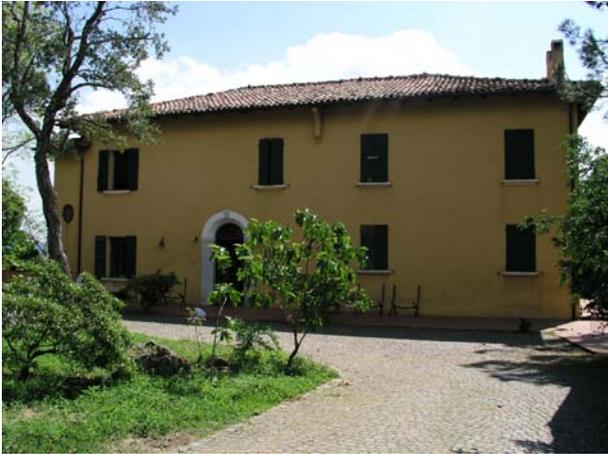
1. LOCALITÀ : SASSO MARCONI
Via Santa Liberata n. 9
2. CARATTERISTICHE FISICHE DEL SITO: terreno collinare, circondato da boschi.
3. ACCESSIBILITÀ: strada comunale, di sezione media <5m.
4. ORGANIZZAZIONE E DISTRIBUZIONE DELL'INSEDIAMENTO: frazionato in 2 unità abitative; totalmente recuperato.
5. ATTIVITÀ AGRICOLA: assenza.

Edifici	1	2	3	4	5
tipologia	Casa indipendente	garage	garage	Annesso rustico	Casa indipendente
Consistenza mc	1020 mc	250 mc	360 mc	105 mc	400 mc
n. piani	2	1	1	1	1
Materiali	Pietra/mattoni	Pietra/mattoni	Pietra/mattoni	mattoni	legno
Uso in atto	Civile abitazione	garage	garage	misto	Civile abitazione
n. abitazioni	1	/	/	/	1
Epoca costr/ristr	r. B	r. B	r. B	c. A	c. B
Conservazione	buona	buona	buona	mediocre	buona
Foto	a	b	c	d	e-f

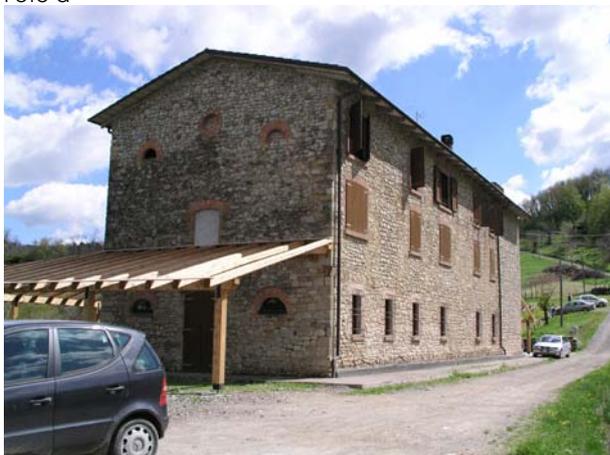
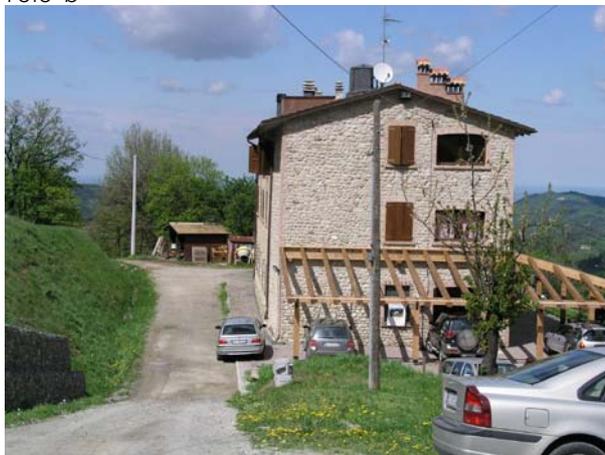
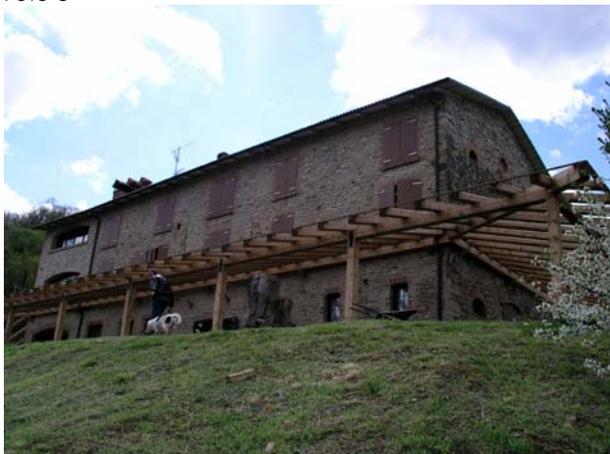
1. LOCALITÀ : RASIGLIO, *Agriturismo Cà di Cò*
Via Montepolo n. 1
2. CARATTERISTICHE FISICHE DEL SITO: terreno collinare; morfologia particolarmente accidentata; elevata visibilità panoramica; presenza di dissesti.
3. ACCESSIBILITÀ: strada comunale, di sezione media <5m.
4. ORGANIZZAZIONE E DISTRIBUZIONE DELL'INSEDIAMENTO: unitario.
5. ATTIVITÀ AGRICOLA: attività marginale.

Edifici	1
tipologia	Casa indipendente
Consistenza mc	3825 mc
n. piani	3
Materiali	Pietra/mattoni
Uso in atto	agriturismo
n. abitazioni	3
Epoca costr/ristr	r. C
Conservazione	buona
Foto	a-b-c

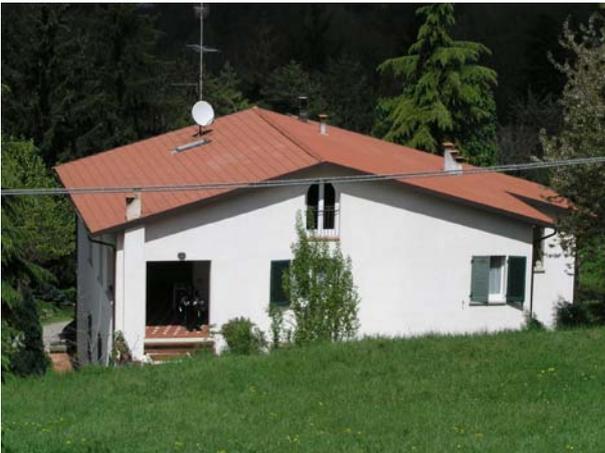
Foto a

Edifici	1	2	3
tipologia	Casa indipendente	garage	Ricovero attrezzi
Consistenza mc	1730 mc	540 mc	335 mc
n. piani	2	1	1
Materiali	Struttura in c.a.	mattoni	mattoni
Uso in atto	Civile abitazione	garage	misto
n. abitazioni	1	/	/
Epoca costr/ristr	c. B	c. B	c. B
Conservazione	buona	buona	buona
Foto	a-b	c-d	/

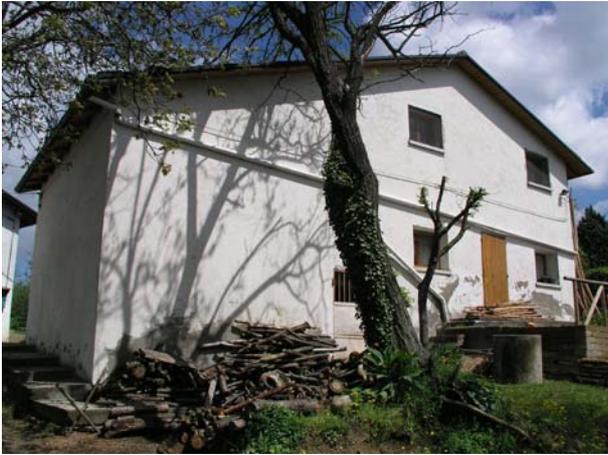
Foto a

Edifici	1	2	3
tipologia	Casa indipendente	Casa indipendente	Annesso rustico
Consistenza mc	630 mc	1680 mc	65 mc
n. piani	2	2	1
Materiali	Pietra/mattoni	Pietra/mattoni	Pietra/mattoni
Uso in atto	Civile abitazione	ristorante	Ricovero attrezzi
n. abitazioni	1	/	/
Epoca costr/ristr	r. C	r. C	r. C
Conservazione	buona	buona	buona
Foto	a-b	c-d	e

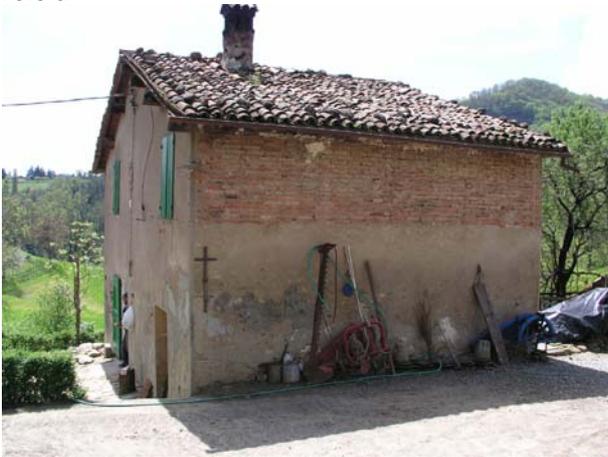
Foto a

Edifici	1	2	3	4	5
tipologia	Casa indipendente	fienile	forno	Annesso rustico	Annesso rustico
Consistenza mc	380 mc	485 mc	50 mc	110 mc	110 mc
n. piani	2	2	1	1	1
Materiali	mattoni	mattoni	mattoni	precari	precari
Uso in atto	Civile abitazione	fienile	forno	Ricovero attrezzi	Ricovero attrezzi
n. abitazioni	1	/	/	/	/
Epoca costr/ristr	c. A	c. A	c. A	c.B	c.B
Conservazione	mediocre	mediocre	mediocre	pessimo	pessimo
Foto	a-b	c	d	e	f

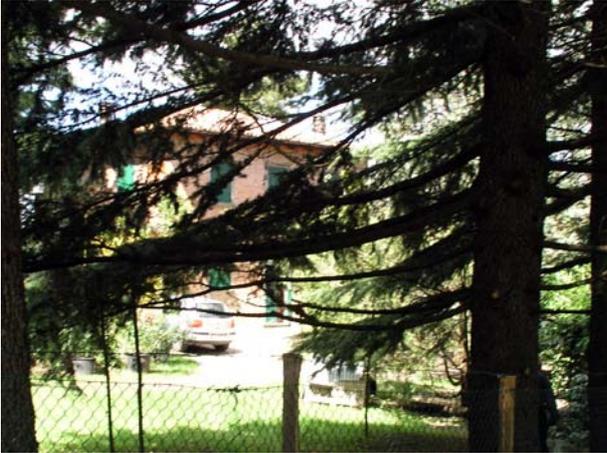
Edifici	1
tipologia	Casa indipendente
Consistenza mc	770 mc
n. piani	2
Materiali	Pietra/mattoni
Uso in atto	Civile abitazione
n. abitazioni	1
Epoca costr/ristr	r. C
Conservazione	buona
Foto	a

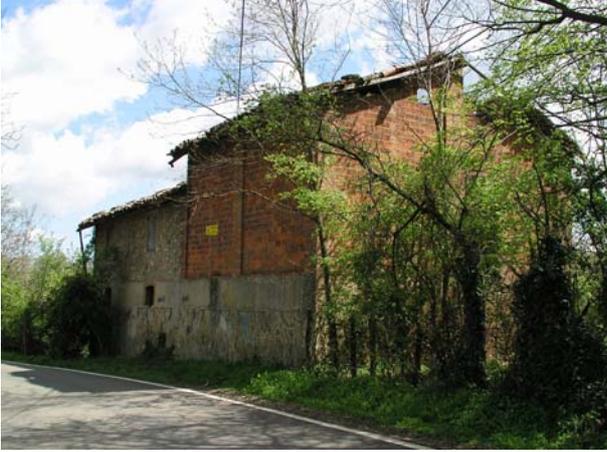
Foto a

Edifici	1	2
tipologia	Casa a elementi giustapposti	fienile
Consistenza mc	450 mc	525 mc
n. piani	2	2
Materiali	Pietra/mattoni	Pietra/mattoni
Uso in atto	In abbandono	In abbandono
n. abitazioni	/	/
Epoca costr/ristr	c. A	c. A
Conservazione	pessima	pessima
Foto	a-b	a

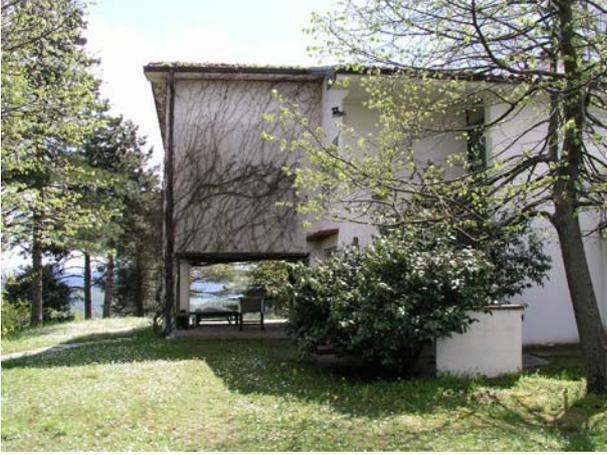
Foto a

Edifici	1	2	3	4
tipologia	Casa indipendente	Annesso rustico	garage	n.r.
Consistenza mc	470 mc	160 mc	120 mc	/
n. piani	2	1	1	/
Materiali	mattoni	mattoni	mattoni	/
Uso in atto	Civile abitazione	misto	garage	/
n. abitazioni	2	/	/	/
Epoca costr/ristr	c. B	c. B	c. B	/
Conservazione	buona	buona	buona	/
Foto	a-b	c	d	/

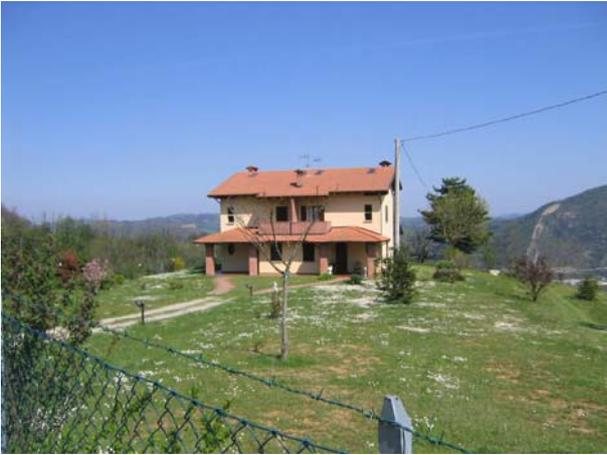
Foto a

Edifici	1	2
tipologia	Casa indipendente	garage
Consistenza mc	2160 mc	360 mc
n. piani	2	1
Materiali	mattoni	Blocchi in cls
Uso in atto	Civile abitazione	garage
n. abitazioni	2	/
Epoca costr/ristr	r. C	c. C
Conservazione	buona	buona
Foto	a-b	c

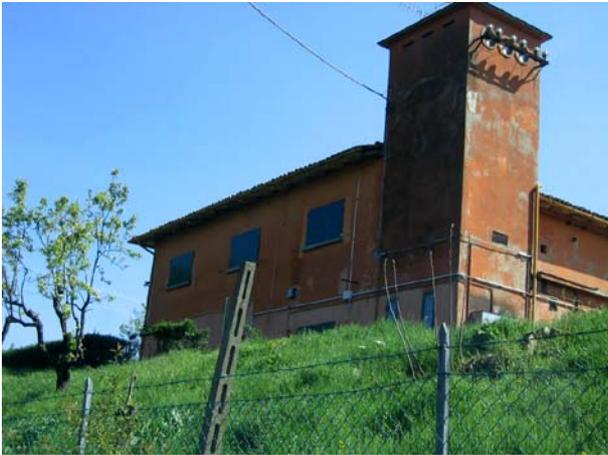
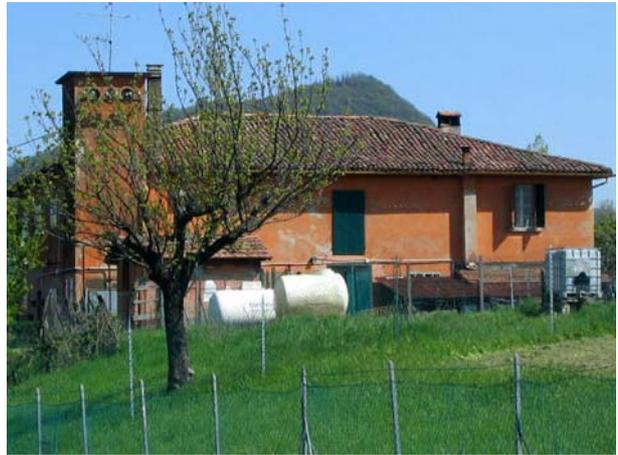
Edifici	1	2	3
tipologia	Casa indipendente	Annesso rustico	Annesso rustico
Consistenza mc	1440 mc	90 mc	110 mc
n. piani	2	1	1
Materiali	mattoni	mattoni	Blocchi in cls
Uso in atto	Civile abitazione	Ricovero attrezzi	Ricovero attrezzi
n. abitazioni	1	/	/
Epoca costr/ristr	c. A	c. A	c. B
Conservazione	mediocre	mediocre	mediocre
Foto	a-b	c	d

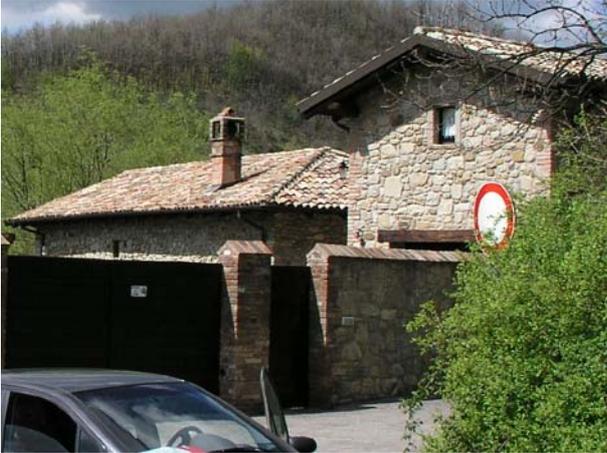
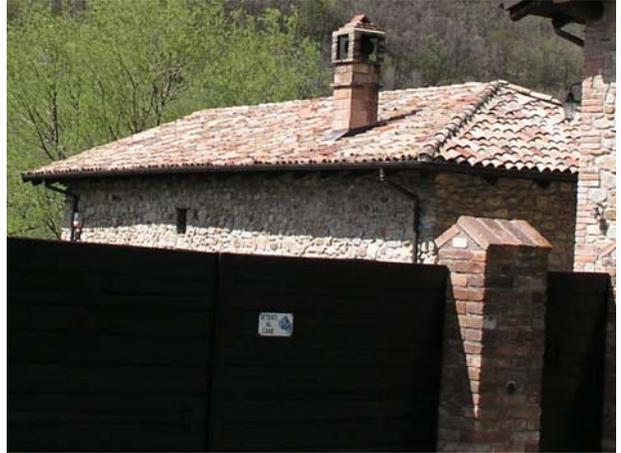
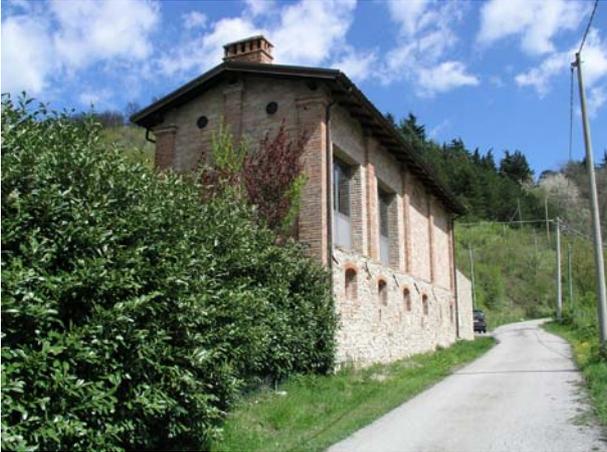
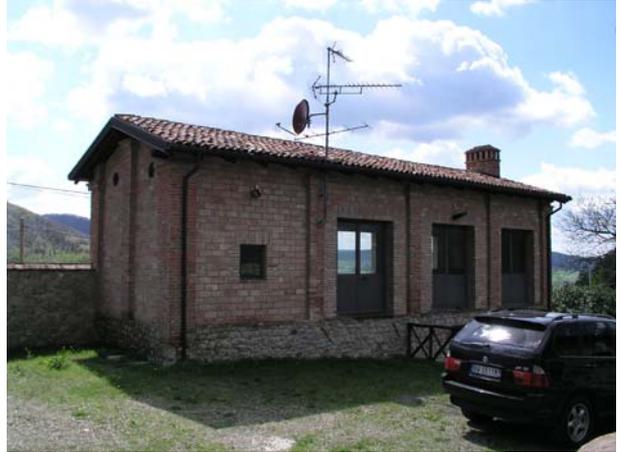
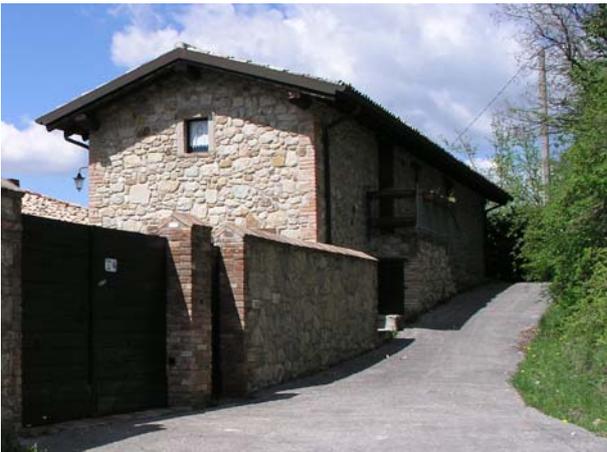
Edifici	1	2	3
tipologia	Casa indipendente	Annesso rustico	Annesso rustico
Consistenza mc	540 mc	400 mc	400 mc
n. piani	1	2	2
Materiali	Pietra/mattoni	Pietra/mattoni	Pietra/mattoni
Uso in atto	Civile abitazione	misto	misto
n. abitazioni	1	/	1
Epoca costr/ristr	r. C	r. C	r. C
Conservazione	buona	buona	buona
Foto	a-b	c-d	e

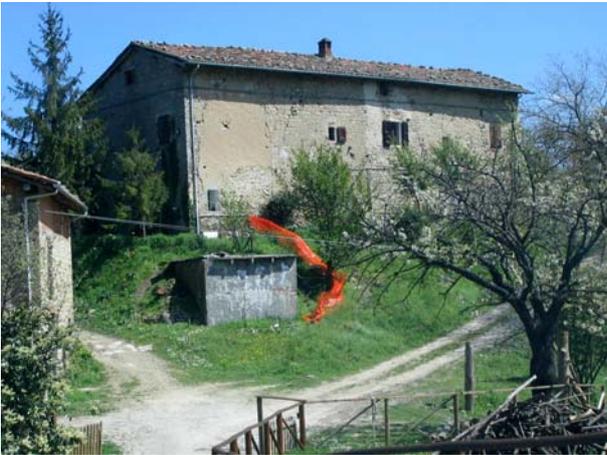
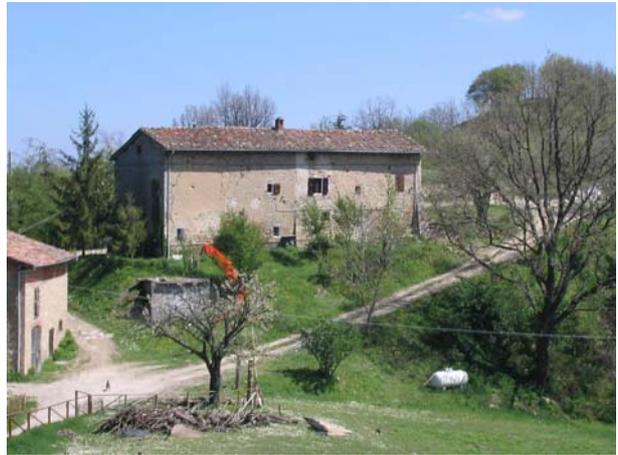
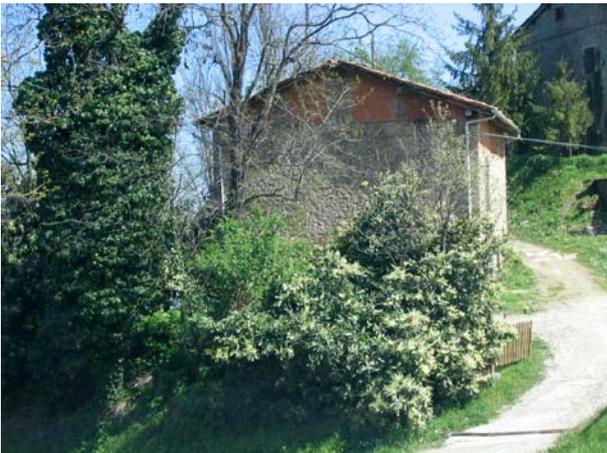
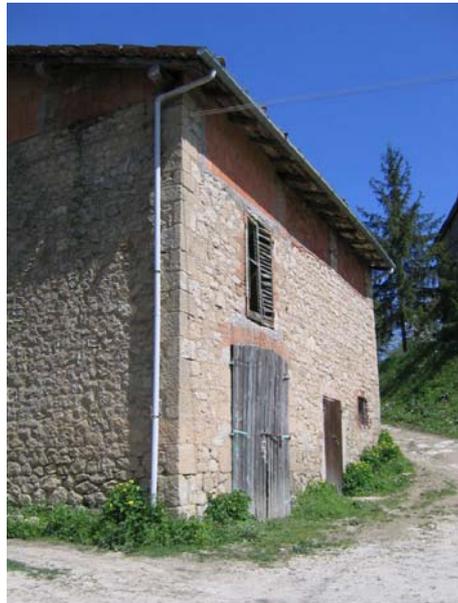
1. LOCALITÀ : TORRE DI IANO, **Ca di Ferro**
Via Iano n. 39
2. CARATTERISTICHE FISICHE DEL SITO: terreno collinare, circondato da boschi; morfologia particolarmente accidentata; presenza di dissesti; elevata visibilità panoramica.
3. ACCESSIBILITÀ: strada comunale, di sezione media <5m.
4. ORGANIZZAZIONE E DISTRIBUZIONE DELL'INSEDIAMENTO: unitario; parzialmente recuperato.
5. ATTIVITÀ AGRICOLA: attività marginale.

Edifici	1	2	3
tipologia	Casa a elementi giustapposti	fienile	Annesso rustico
Consistenza mc	1120 mc	1120 mc	600 mc
n. piani	2,5	2,5	2
Materiali	Pietra/mattoni	Pietra/mattoni	Pietra/mattoni
Uso in atto	Civile abitazione	misto	Ricovero attrezzi
n. abitazioni	1	/	/
Epoca costr/ristr	c. A	c. A	c. A
Conservazione	mediocre	mediocre	mediocre
Foto	a-b	a-b	c-d

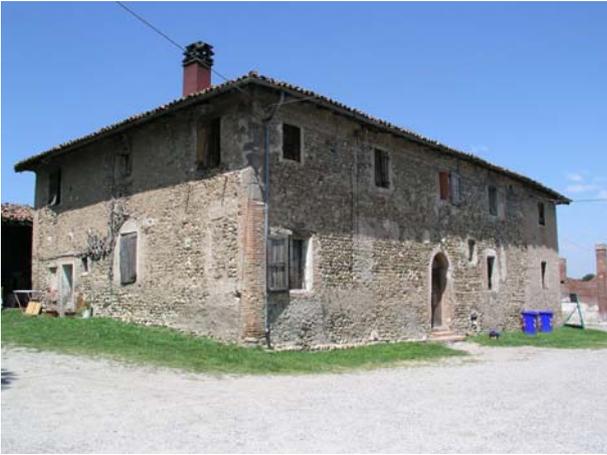
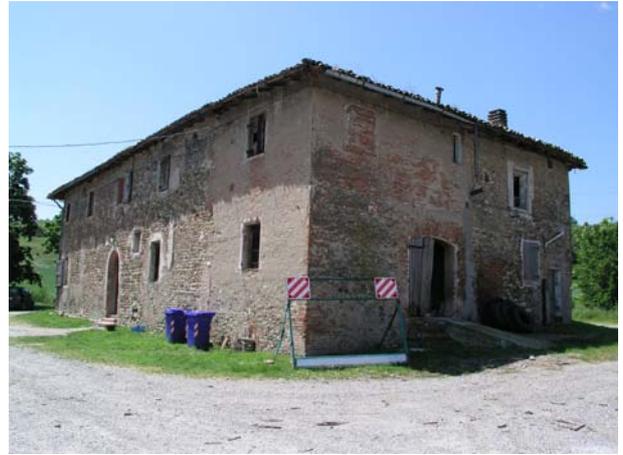
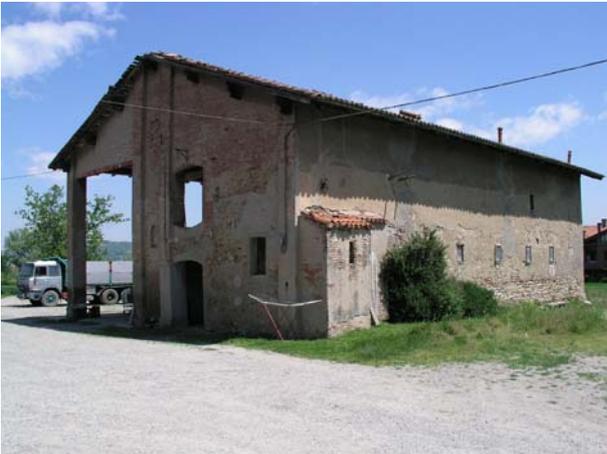
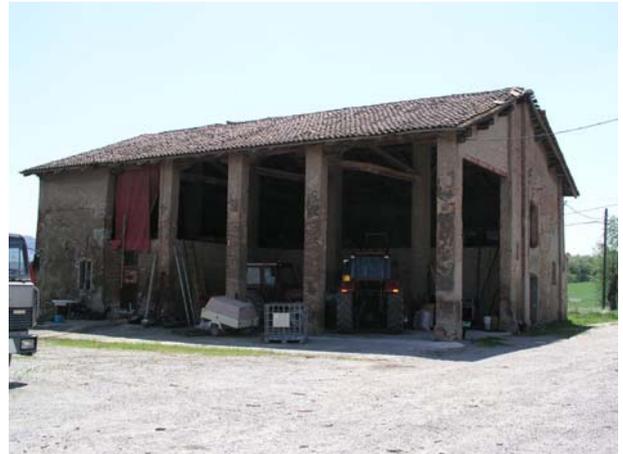
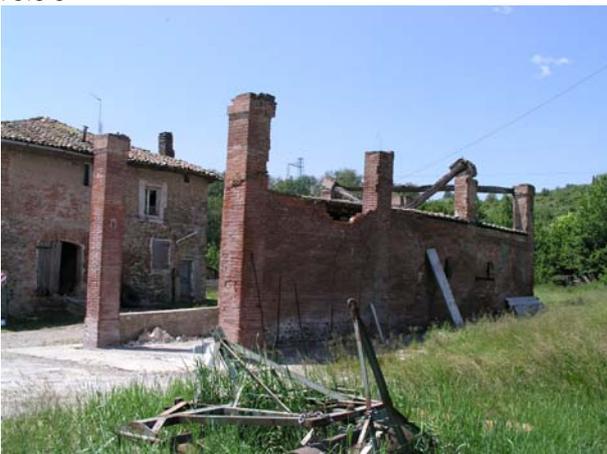
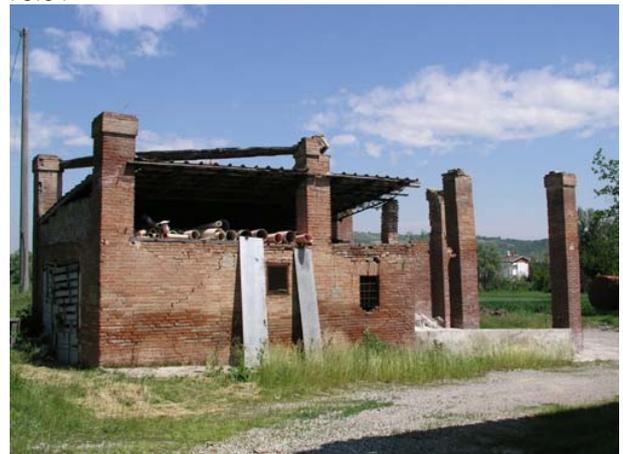
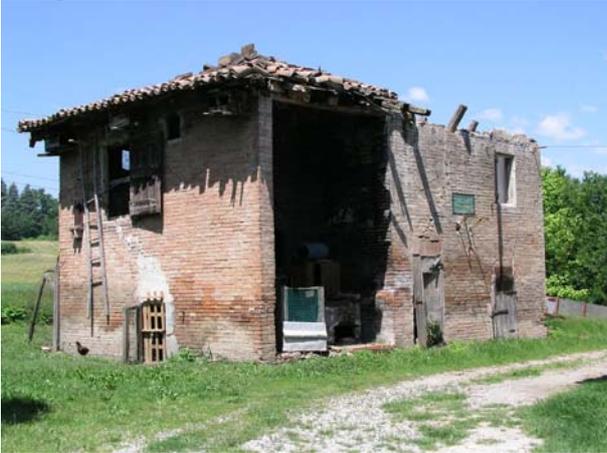
Edifici	1	2	3	4
tipologia	Casa indipendente	fienile	stalla	Annesso rustico
Consistenza mc	1200 mc	1400 mc	300 mc	190 mc
n. piani	2	2	1	1
Materiali	Pietra/mattoni	Pietra/mattoni	mattoni	Pietra/mattoni
Uso in atto	Ricovero attrezzi	Ricovero attrezzi	In abbandono	In abbandono
n. abitazioni	/	/	/	/
Epoca costr/ristr	c. A	c. A	c. A/B	c. A
Conservazione	mediocre	mediocre	rudere	rudere
Foto	a-b	c-d	e-f	g-h

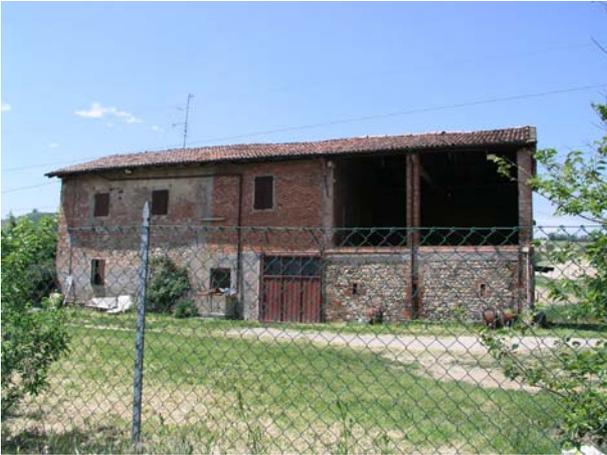
Foto a

Edifici	1	2	3
tipologia	Casa a elementi giustapposti	fienile	Annesso rustico
Consistenza mc	580 mc	430 mc	400 mc
n. piani	2	2	1
Materiali	mattoni	mattoni	mattoni
Uso in atto	Civile abitazione	misto	garage
n. abitazioni	1	/	/
Epoca costr/ristr	c. A	c. A	r. B
Conservazione	mediocre	mediocre	mediocre
Foto	a-b	a-c	d-e

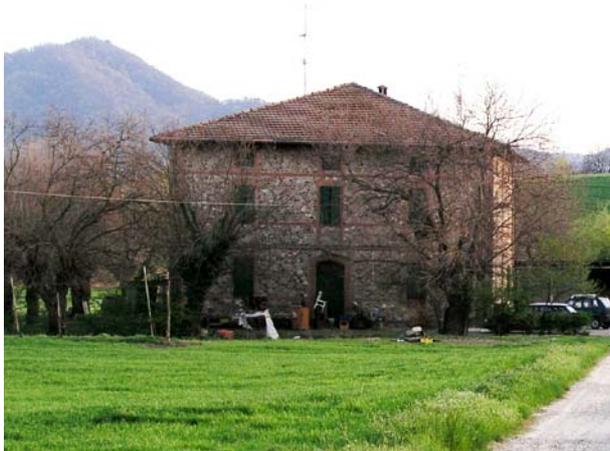
Foto1

Edifici	1	2	3
tipologia	Casa indipendente	fienile	Annesso rustico
Consistenza mc	1090 mc	670 mc	100mc
n. piani	2,5	2	1
Materiali	Mattoni/pietra	Pietra/mattoni	Mattoni/legno
Uso in atto	Civile abitazione	Fienile	Ricovero attrezzi
n. abitazioni	1	/	/
Epoca costr/ristr	c. A (V)	c. A (V)	c. B/C
Conservazione	buona	mediocre	pessima
Foto	1-2	3-4	5

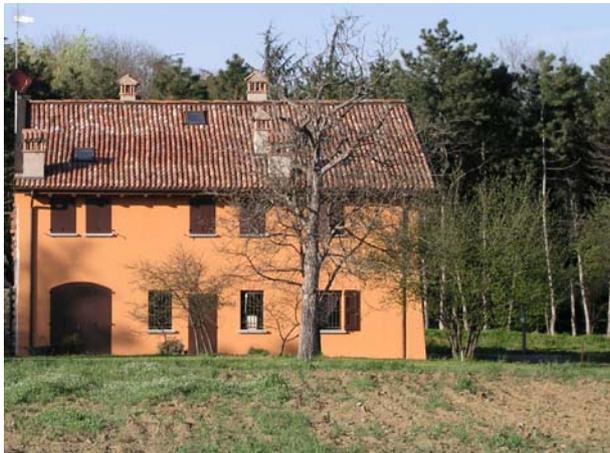
Edifici	1	2	3
tipologia	Casa indipendente	Annesso rustico	fienile
Consistenza mc	625 mc	290 mc	325mc
n. piani	2	2	2
Materiali	Pietra/mattoni	Pietra/mattoni	Mattoni
Uso in atto	Civile abitazione	/	Ricovero attrezzi
n. abitazioni	1	/	/
Epoca costr/ristr	r. C	c. A	c. A
Conservazione	buona	rudere	pessima
Foto	a	b-c	d-e

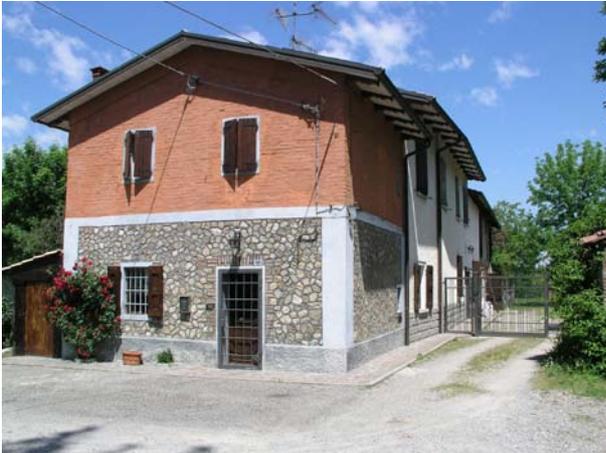
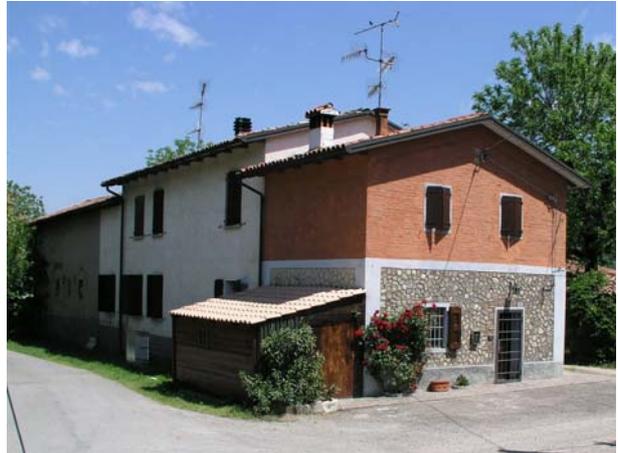
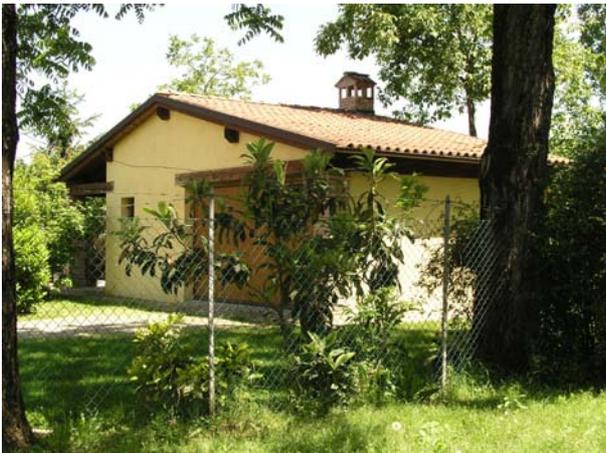
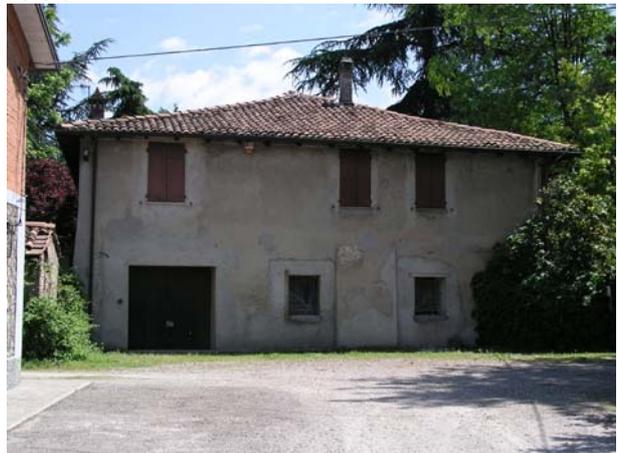
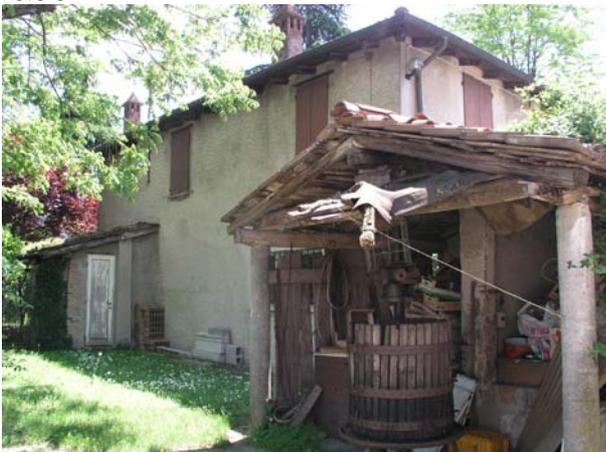
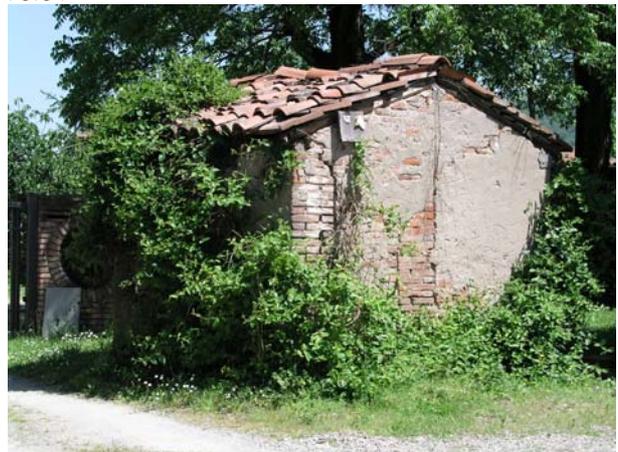
SCHEDA N. 8d

Edifici	1	2	3	4	5
tipologia	Casa a elementi giustapposti	fenile	garage	Casa indipendente	Annesso rustico
Consistenza mc	680 mc	400 mc	150 mc	650 mc	30 mc
n. piani	2	2	1	2	1
Materiali	Pietra/mattoni	mattoni	mattoni	mattoni	mattoni
Uso in atto	Civile abitazione	misto	garage	In abbandono	In abbandono
n. abitazioni	2	2	/	/	/
Epoca costr/ristr	r. B	r. B	c. B	r. A/B	c. A
Conservazione	buona	mediocre	buona	mediocre	pessima
Foto	a-b	b	c	d-e	f

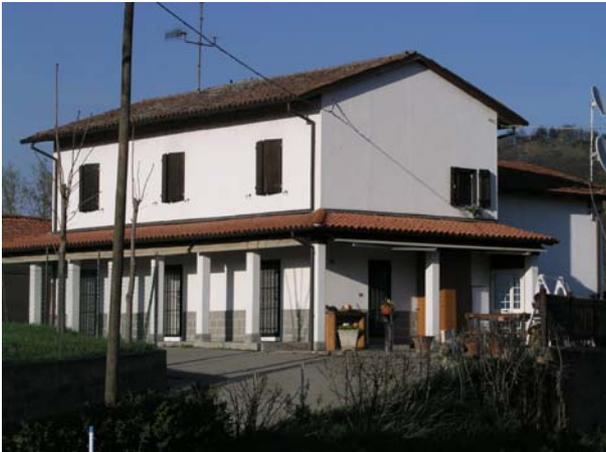
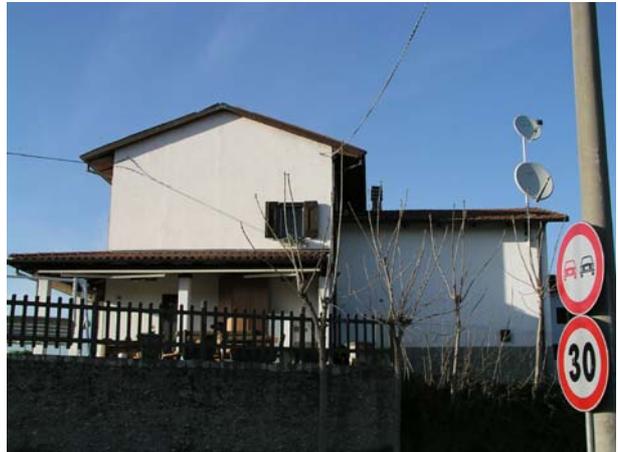
Edifici	1	2	3
tipologia	Casa indipendente	garage	Annesso rustico
Consistenza mc	610 mc	170 mc	100mc
n. piani	2	1	2
Materiali	Mattoni	mattoni	Mattoni/legno
Uso in atto	Civile abitazione	garage	Ricovero attrezzi
n. abitazioni	2	/	/
Epoca costr/ristr	r. C	r. C	r. C
Conservazione	buona	buona	buona
Foto	a-b	c-d	e

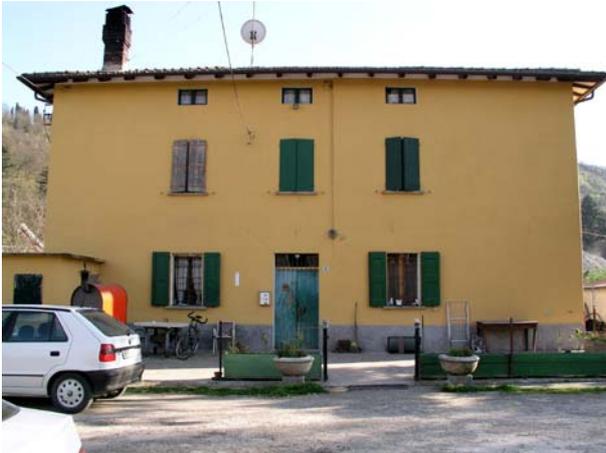
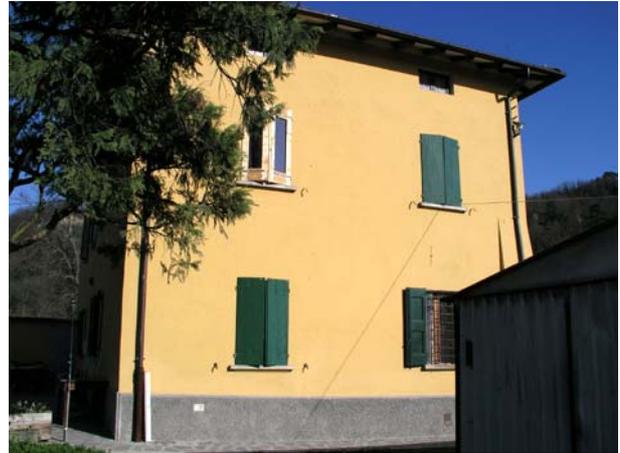
Edifici	1	2	3	4	5
tipologia	Casa indipendente	fienile	garage	Annesso rustico	Annesso rustico
Consistenza mc	600 mc	715 mc	60mc	15mc	100mc
n. piani	2,5	2	1	1	1
Materiali	mattoni	Pietra/mattoni	lamiera	cemento	precari
Uso in atto	Civile abitazione	Ricovero attrezzi	garage	misto	misto
n. abitazioni	1	/	/	/	/
Epoca costr/ristr	c. A	c. A	c. B/C	c. B/C	c. B/C
Conservazione	buona	mediocre	mediocre	pessima	pessima
Foto	a-b	c-d	e	f	g

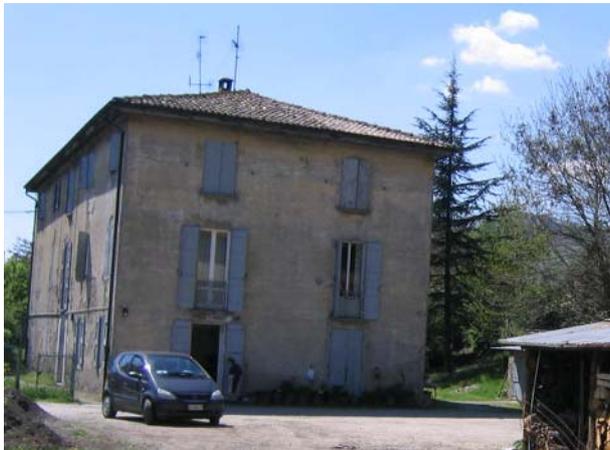
Edifici	1	2	3
tipologia	Casa indipendente (vincolo da PRG)	fienile	Annesso rustico
Consistenza mc	1620 mc	770 mc	110 mc
n. piani	3	2,5	1
Materiali	Pietra/mattoni	Pietra/mattoni	precari
Uso in atto	Civile abitazione	misto	Ricovero attezzi
n. abitazioni	1	/	/
Epoca costr/ristr	c. A	c. A (V)	c. A/B
Conservazione	mediocre	mediocre	pessima
Foto	a	b-c-d	c

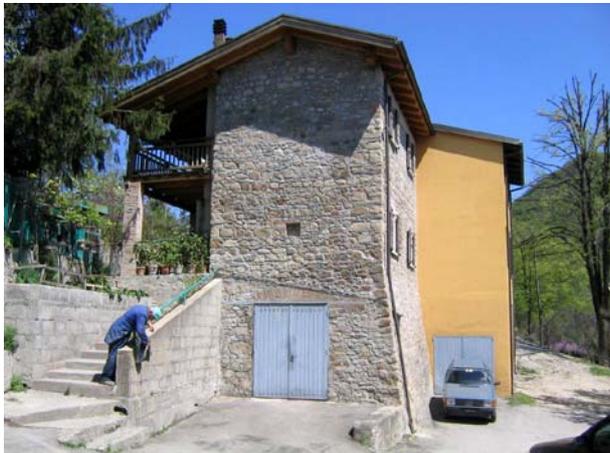
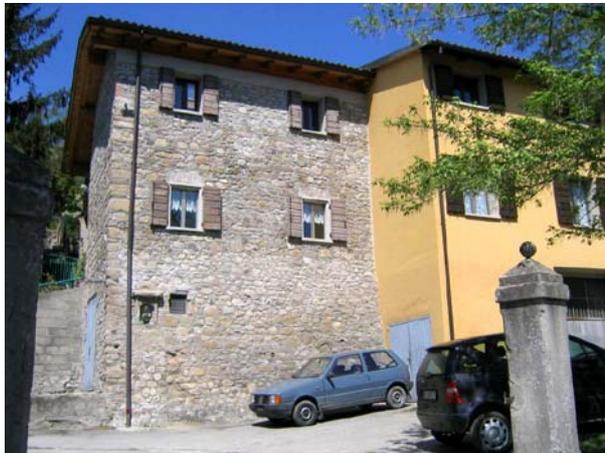
Edifici	1	2	3	4
tipologia	Casa indipendente	Casa indipendente	Annesso rustico	Annesso rustico
Consistenza mc	1025 mc	1390 mc	90 mc	135 mc
n. piani	3	2	1	1
Materiali	Pietra/mattoni	Pietra/mattoni	Pietra/mattoni	Mattoni in c.a.
Uso in atto	Civile abitazione	Civile abitazione	Ricovero attrezzi	
n. abitazioni	2	5	/	/
Epoca costr/ristr	r. B (V)	r. B (V)	r. B	c. B
Conservazione	buona	mediocre	mediocre	mediocre
Foto	a-b	c-d	e	f

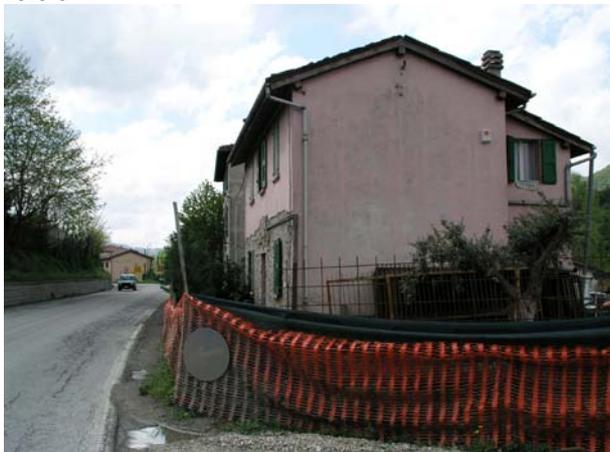
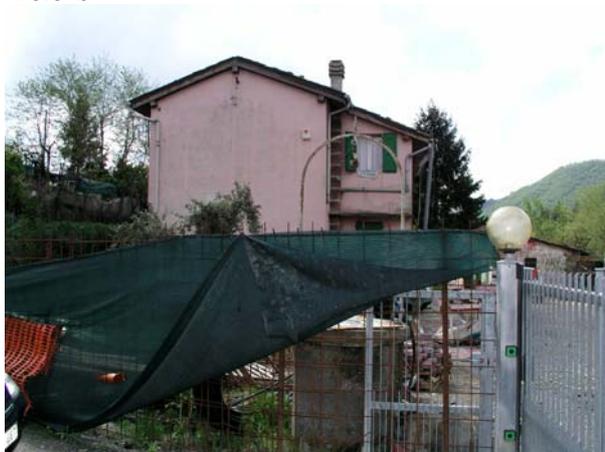
Edifici	1	2
tipologia	Casa indipendente	Annesso rustico
Consistenza mc	600 mc	180 mc
n. piani	2	1
Materiali	mattoni	mattoni
Uso in atto	Civile abitazione	Ricovero attrezzi
n. abitazioni	1	/
Epoca costr/ristr	c. A	c. B
Conservazione	mediocre	mediocre
Foto	a-b	c
