Comune di Sasso Marconi

PSC
PIANO
STRUTTURALE
COMUNALE
ai sensi della L. R. 20/2000

INDAGINE SUI FABBRICATI RURALI
Schede

Indagine sui fabbricati rurali *Schede*

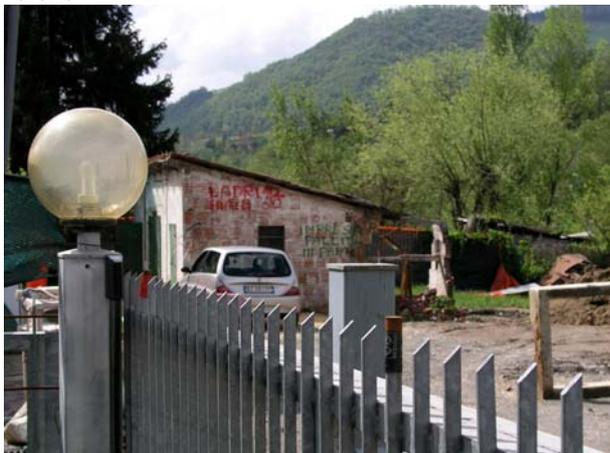
Foto c

Edifici	1	2
tipologia	Casa indipendente	Annesso rustico
Consistenza mc	600 mc	180 mc
n. piani	2	1
Materiali	mattoni	mattoni
Uso in atto	Civile abitazione	Ricovero attrezzi
n. abitazioni	1	/
Epoca costr/ristr	c. A	c. B
Conservazione	mediocre	mediocre
Foto	a-b	c

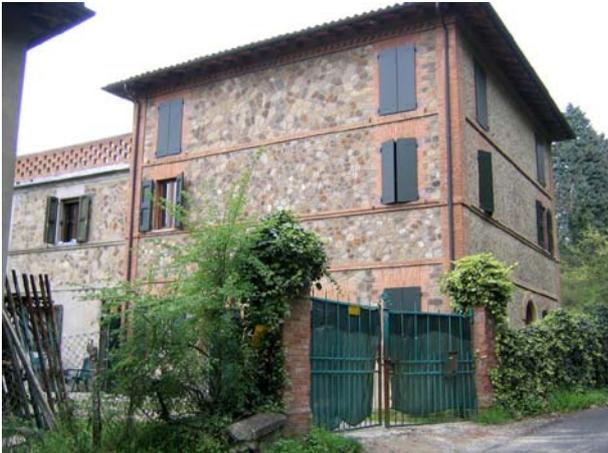
Foto a

Edifici	1	2	3
tipologia	Casa indipendente	Casa indipendente	Annesso rustico
Consistenza mc	810 mc	450 mc	105 mc
n. piani	2/3	2	1
Materiali	Mattoni/pietra	Mattoni	Mattoni/pietra
Uso in atto	Civile abitazione	Civile abitazione	Ricovero attrezzi
n. abitazioni	1	1	/
Epoca costr/ristr	r. C	c. A	c. A
Conservazione	buona	buona	pessima
Foto	a-b	c-d	e

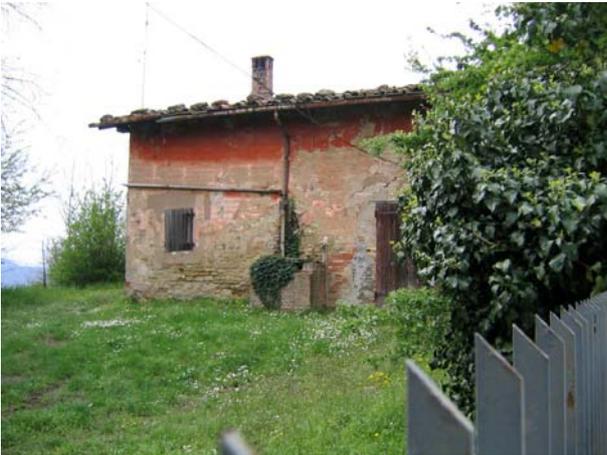
Edifici	1	2
tipologia	Casa indipendente	fienile
Consistenza mc	960 mc	650 mc
n. piani	2	2
Materiali	Mattoni/pietra	Mattoni/pietra
Uso in atto	In abbandono	In abbandono
n. abitazioni	/	/
Epoca costr/ristr	c. A	c. A
Conservazione	pessima	mediocre
Foto	a	b-c

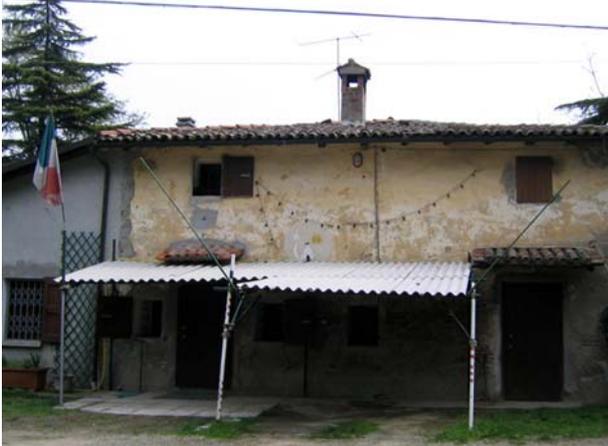
Edifici	1	2	3
tipologia	Casa indipendente	Annesso rustico	Annesso rustico
Consistenza mc	900 mc	770 mc	295 mc
n. piani	2	2	1
Materiali	Mattoni	Mattoni	Mattoni
Uso in atto	Civile abitazione	Garage/misto	Ricovero attrezzi
n. abitazioni	1	/	/
Epoca costr/ristr	c. A/B	c. B	c. A/B
Conservazione	mediocre	mediocre	mediocre
Foto	a	b-c	d

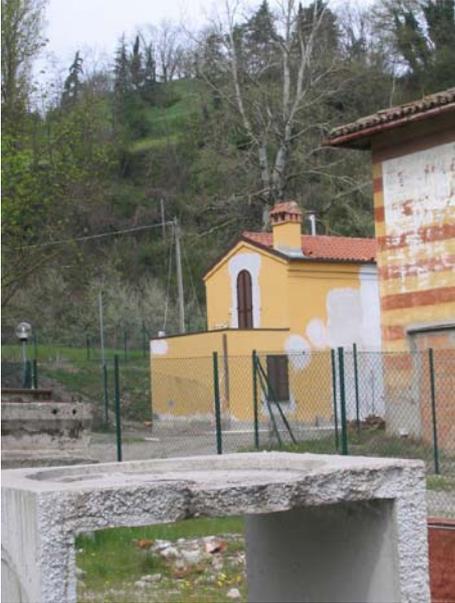
Edifici	1	2	3
tipologia	Casa indipendente	fienile	Annesso rustico
Consistenza mc	675 mc	785 mc	600 mc
n. piani	2	2	1
Materiali	Mattoni	Mattoni	Blocchi in cls.
Uso in atto	Civile abitazione	misto	Ricovero attrezzi
n. abitazioni	2	/	/
Epoca costr/ristr	r. C	c. A/B	c. B
Conservazione	buona	mediocre	mediocre
Foto	a	b-c	d

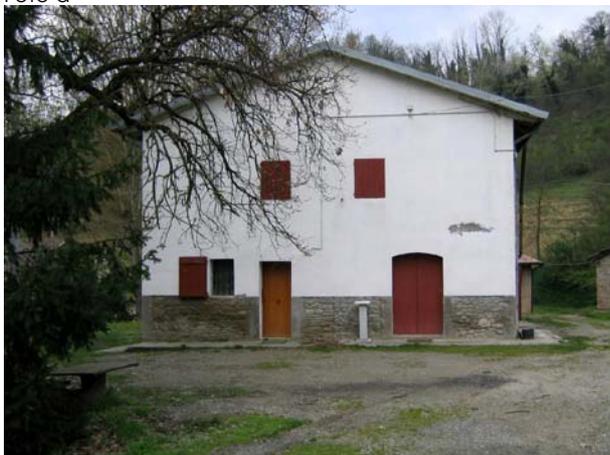
Foto a

Edifici	1	2	3	4	5	6
tipologia	Casa indipendente	fienile	Annesso rustico	Annesso rustico	Annesso rustico	Annesso rustico
Consistenza mc	625 mc	310 mc	900 mc	470 mc	95 mc	75 mc
n. piani	2	1	1	2	1	1
Materiali	pietra/mat.	pietra/mat.	pietra/mat.	pietra/mat.	precari	precari
Uso in atto	Civile abitazione	Ricovero attrezzi	misto	misto	misto	misto
n. abitazioni	1	/	/	/	/	/
Epoca costr/ristr	c. A	c. A	c. A	c. A	c. B/C	c. B/C
Conservazione	mediocre	pessima	mediocre	mediocre	pessima	pessima
Foto	a-b	c-d	e-f	g-h	i	l

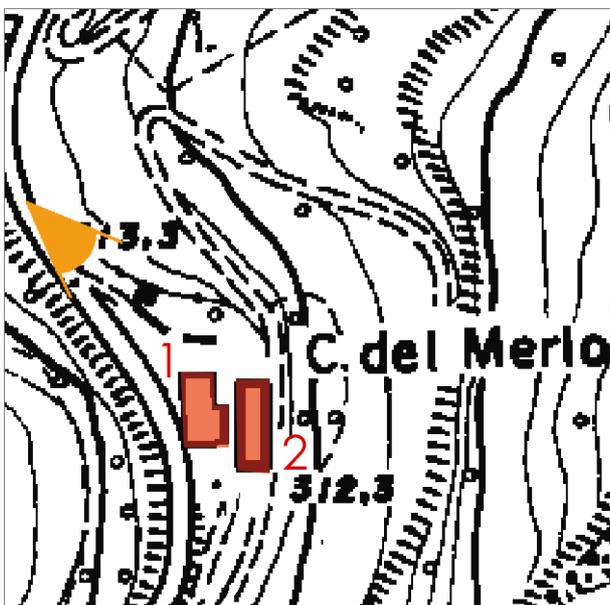
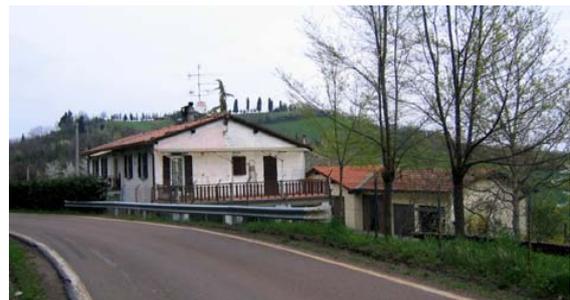
Planimetria 1:2000

1. LOCALITÀ : PIEVE DEL PINO, **Cà Merlo**
Via Pieve del Pino n. 2
2. CARATTERISTICHE FISICHE DEL SITO: terreno collinare; elevata visibilità panoramica; attestamento a filo strada.
3. ACCESSIBILITÀ: strada provinciale n.37, di sezione media <5m.
4. ORGANIZZAZIONE E DISTRIBUZIONE DELL'INSEDIAMENTO: frazionato in 2 unità abitative, totalmente recuperato.
5. ATTIVITÀ AGRICOLA: assente.

Edifici	1	2
tipologia	Casa indipendente	Annesso rustico
Consistenza mc	1080 mc	360 mc
n. piani	2	1
Materiali	Mattoni	Mattoni
Uso in atto	Civile abitazione	garage
n. abitazioni	2	/
Epoca costr/ristr	c. A/B	r. C
Conservazione	buona	buona
Foto	a-b	c-d

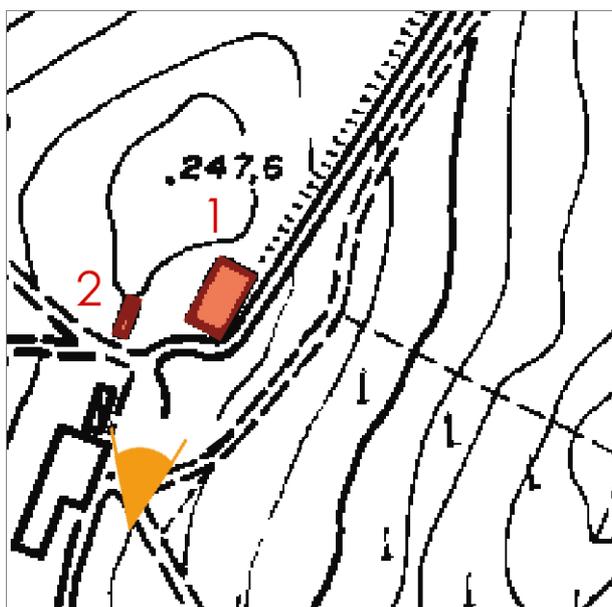
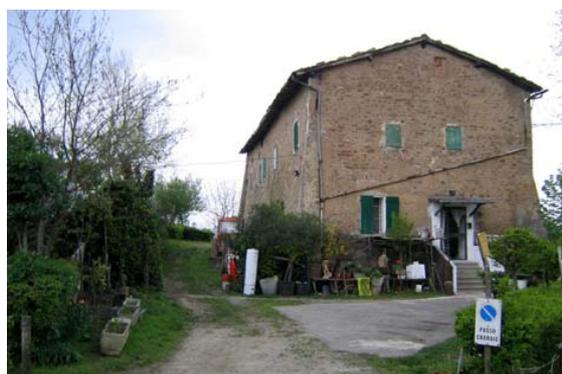
Planimetria 1:2000

Edifici	1	2
tipologia	Casa indipendente	Annesso rustico
Consistenza mc	1280 mc	130 mc
n. piani	2,5	1
Materiali	Mattoni/pietra	precario
Uso in atto	Civile abitazione	ricovero attrezzi
n. abitazioni	1	/
Epoca costr/ristr	c. A	c. C
Conservazione	mediocre	pessima
Foto	a-b	c

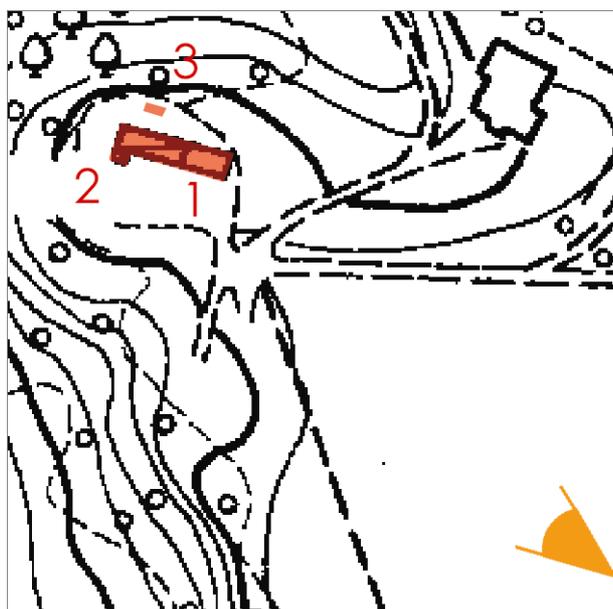
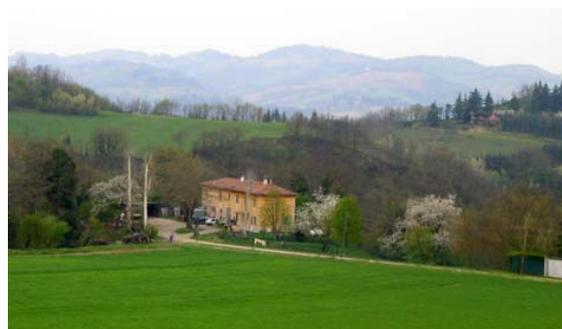
Planimetria 1:2000

1. LOCALITÀ : LE GANZOLE, **Palazzo**
Via Colliva n. 10
2. CARATTERISTICHE FISICHE DEL SITO: terreno collinare,circondato da boschi.
3. ACCESSIBILITÀ: strada comunale, di sezione media <5m.
4. ORGANIZZAZIONE E DISTRIBUZIONE DELL'INSEDIAMENTO: unitario, parzialmente recuperato.
5. ATTIVITÀ AGRICOLA: azienda con mezzi di produzione.

Edifici	1	2	3
tipologia	Casa a elementi giustapposti	fienile	Annesso rustico
Consistenza mc	650 mc	865 mc	54 mc
n. piani	2	2	1
Materiali	Mattoni/pietra	Mattoni/pietra	precario
Uso in atto	Civile abitazione	misto	Ricovero attrezzi
n. abitazioni	1	/	/
Epoca costr/ristr	c. A	c. A	c. B
Conservazione	mediocre	mediocre	peissimo
Foto	a-b-c	d	c

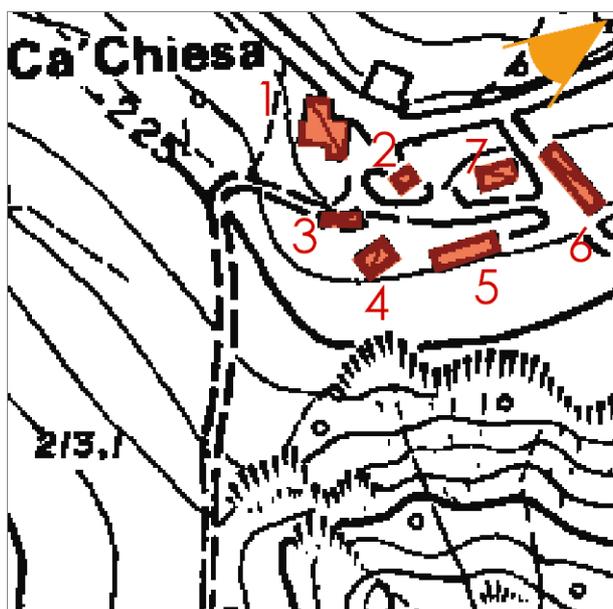
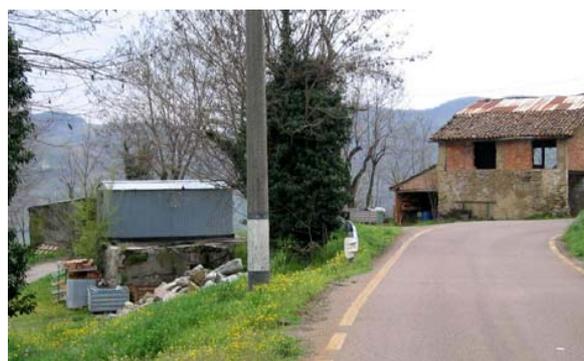
Planimetria 1:2000

1. LOCALITÀ : BATTEDIZZO, **Ca' Chiesa**
Via Di Badòlo n. 25
2. CARATTERISTICHE FISICHE DEL SITO: terreno collinare; elevata visibilità panoramica; attestamento a filo strada.
3. ACCESSIBILITÀ: da strada provinciale n. 58, di sezione media >5m.
4. ORGANIZZAZIONE E DISTRIBUZIONE DELL'INSEDIAMENTO: in abbandono.
5. ATTIVITÀ AGRICOLA: azienda con mezzi di produzione.

Edifici	1	2	3	4	5	6	7
tipologia	fienile	stalla	Annesso rustico				
Consistenza mc	425 mc	90 mc	40 mc	150 mc	240 mc	360 mc	120 mc
n. piani	2	1	1	1	1	1	1
Materiali	mattoni	mattoni	precari	precari	precari	precari	precari
Uso in atto	misto	in abbandono	misto	misto	misto	misto	misto
n. abitazioni	1	/	/	/	/	/	/
Epoca costr/ristr	c. A	c. A	c. B				
Conservazione	pessima	rudere	pessima	pessima	pessima	pessima	pessima
Foto	a-b	c-d	e	f	g	h	i

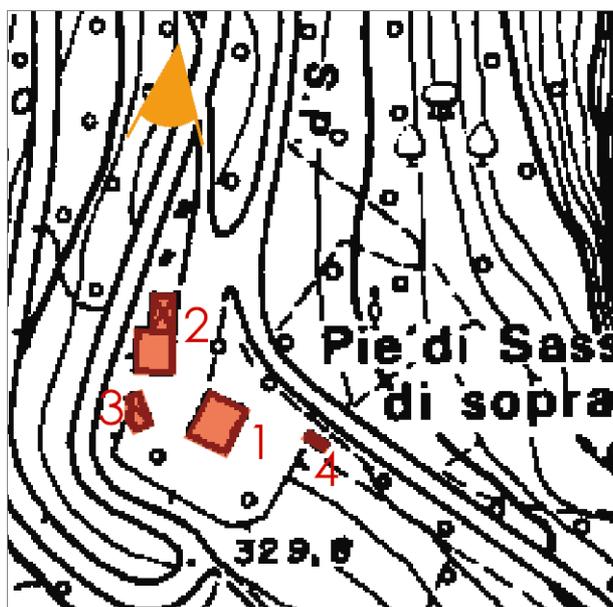
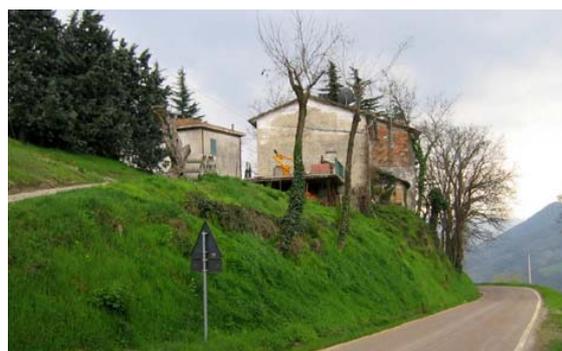
Planimetria 1:2000

1. LOCALITÀ : **BADOLO, Piè di Sasso di Sopra**
Via di Badolo n. 58
2. CARATTERISTICHE FISICHE DEL SITO: terreno collinare; morfologia particolarmente accidentata; elevata visibilità panoramica.
3. ACCESSIBILITÀ: strada provinciale n. 58, di sezione media >5m.
4. ORGANIZZAZIONE E DISTRIBUZIONE DELL'INSEDIAMENTO: unitario, parzialmente recuperato.
5. ATTIVITÀ AGRICOLA: assente.

Edifici	1	2	3	4
tipologia	Casa indipendente	fienile	garage	Annesso rustico
Consistenza mc	865 mc	1080 mc	180 mc	70 mc
n. piani	2	2	1	1
Materiali	mattoni	mattoni	mattoni	mattoni
Uso in atto	Civile abitazione	misto	garage	Ricovero attrezzi
n. abitazioni	1	/	/	/
Epoca costr/ristr	c. A	c. A	c. B	c. B
Conservazione	mediocre	mediocre	mediocre	mediocre
Foto	a-b	c	d	e

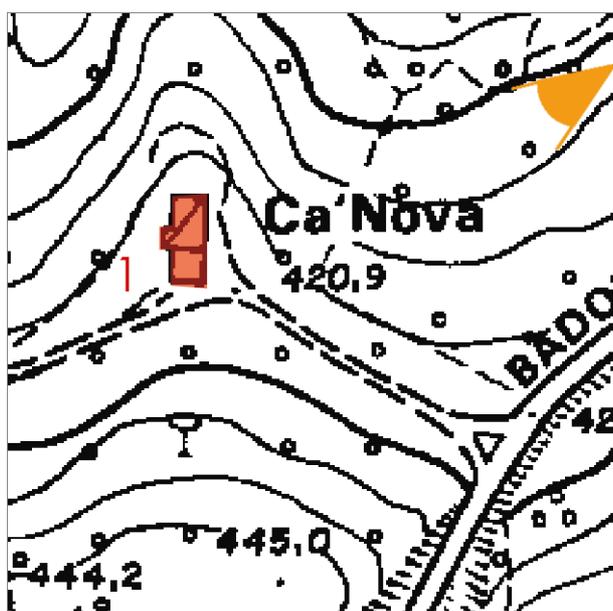
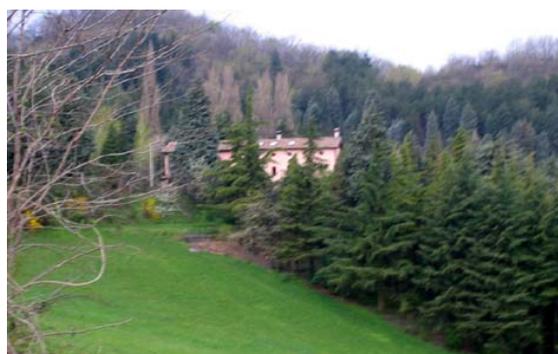
Planimetria 1:2000

1. LOCALITÀ : BADOLO, **Ca' Nova** *Bed and Breakfast*
Via Badolo n. 33/35
2. CARATTERISTICHE FISICHE DEL SITO: terreno collinare, circondato da boschi.
3. ACCESSIBILITÀ: da strada provinciale, di sezione media >5m.
4. ORGANIZZAZIONE E DISTRIBUZIONE DELL'INSEDIAMENTO: unitario; totalmente recuperato.
5. ATTIVITÀ AGRICOLA: attività marginale

Edifici	1
tipologia	Casa indipendente
Consistenza mc	1720 mc
n. piani	2/3
Materiali	mattoni/pietra
Uso in atto	Bed and Breakfast
n. abitazioni	/
Epoca costr/ristr	r. C
Conservazione	buona
Foto	a-b

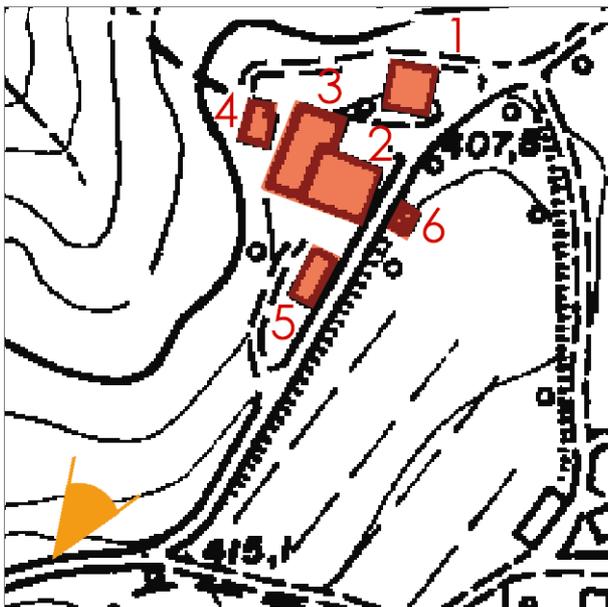
Planimetria 1:2000

Edifici	1	2	3	4	5	6
tipologia	Casa indipendente	Casa indipendente	stalla	Annesso rustico	Casa Ind.	Annesso rustico
Consistenza mc	725 mc	660 mc	960 mc	390 mc	500 mc	215 mc
n. piani	2	1/2	1	1	1/2	1
Materiali	mattoni	mattoni	mattoni	mattoni	mattoni	mattoni
Uso in atto	Civile abitazione	Civile abitazione	stalla	Ricovero attrezzi	Civile abitazione	garage
n. abitazioni	1	3	/	/	1	/
Epoca costr/ristr	c. B	r. C	c. B	c. C	r. C	c. B
Conservazione	buona	buona	mediocre	buona	buona	buona
Foto	a-b	c-d	e	f	g	h

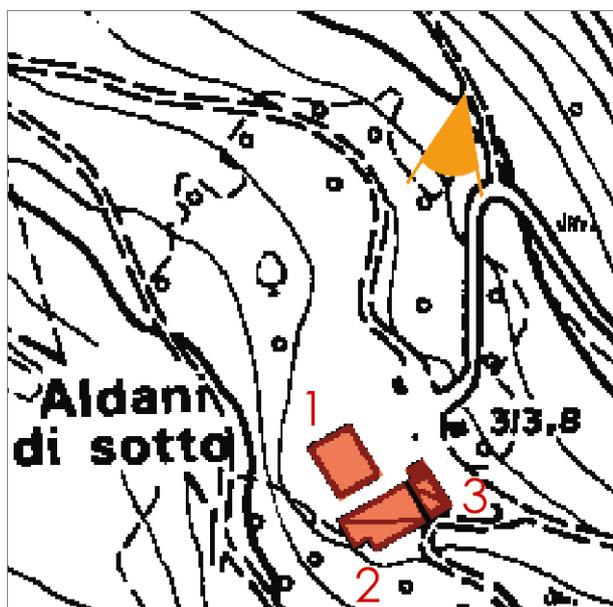
Planimetria 1:2000

1. LOCALITÀ : BADOLO, **Aldani di Sotto**
Via Brento n. 8
2. CARATTERISTICHE FISICHE DEL SITO: terreno collinare, circondato da boschi; morfologia particolarmente accidentata; presenza di dissesti.
3. ACCESSIBILITÀ: strada comunale, di sezione media <5m.
4. ORGANIZZAZIONE E DISTRIBUZIONE DELL'INSEDIAMENTO: unitario, in abbandono.
5. ATTIVITÀ AGRICOLA: assente.

Edifici	1	2	3
tipologia	Casa indipendente	fienile	Annesso rustico
Consistenza mc	1580 mc	1450 mc	215 mc
n. piani	3	2	1
Materiali	Pietra/mattoni	mattoni	mattoni
Uso in atto	In abbandono	In abbandono	In abbandono
n. abitazioni	/	/	/
Epoca costr/ristr	c. A	r. B	r. B
Conservazione	mediocre	mediocre	mediocre
Foto	a-b	c	b

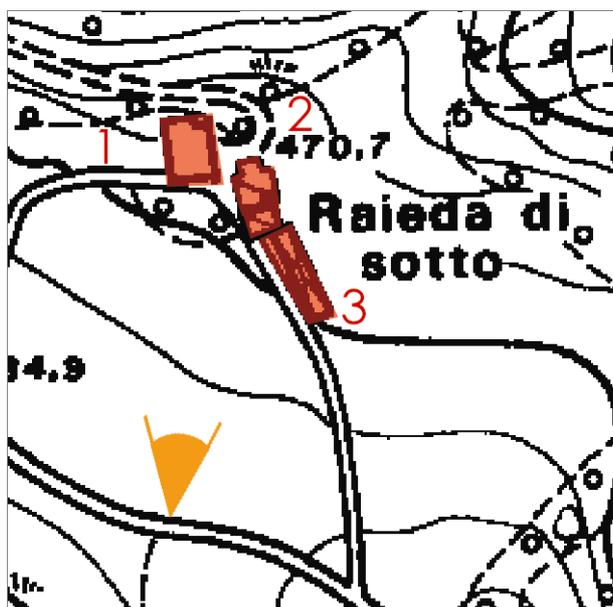
Planimetria 1:2000

1. LOCALITÀ : BADOLO, **Raieda di Sotto**, *Centro Tutela e Ricerca fauna selvatica e esotica*
Via Brento n. 9
2. CARATTERISTICHE FISICHE DEL SITO: terreno collinare, circondato da boschi; morfologia particolarmente accidentata; elevata visibilità panoramica; presenza di dissesti.
3. ACCESSIBILITÀ: strada di uso pubblico vicinale sterrata, di sezione media <5m.
4. ORGANIZZAZIONE E DISTRIBUZIONE DELL'INSEDIAMENTO: unitario, totalmente recuperato.
5. ATTIVITÀ AGRICOLA: attività marginale.

Edifici	1	2	3
tipologia	Casa indipendente	stalla	gabbia
Consistenza mc	1440 mc	960 mc	1150 mc
n. piani	2	2	1
Materiali	mattoni	mattoni	prefabbricato
Uso in atto	Civile abitazione	stalla	gabbia
n. abitazioni	/	/	/
Epoca costr/ristr	r. B	r. B	c. B
Conservazione	buona	buona	buona
Foto	a-b	/	c

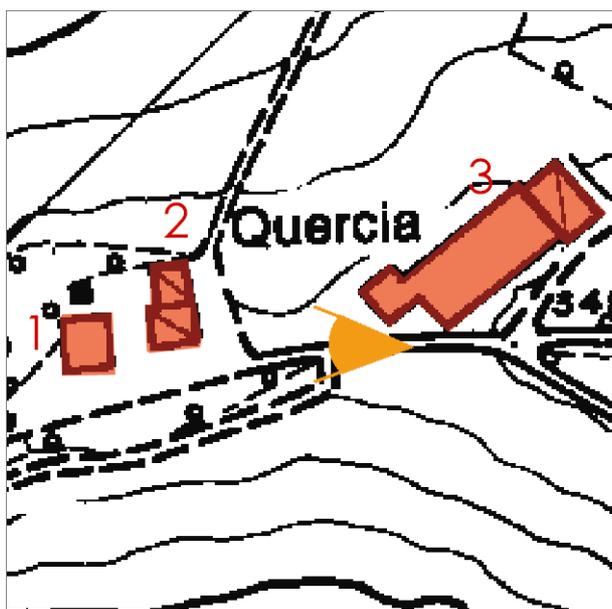
Planimetria 1:2000

Edifici	1	2	3
tipologia	Casa indipendente	fienile	Annesso rustico
Consistenza mc	900 mc	720 mc	3600 mc
n. piani	2	/	1
Materiali	Pietra/mattoni	Pietra/mattoni	precari
Uso in atto	Civile abitazione	/	gabbia
n. abitazioni	2	/	/
Epoca costr/ristr	c. A	c. A	c. B
Conservazione	mediocre	rudere	pessima
Foto	a-b	c-d	e-f
