**COMUNE DI SASSO MARCONI**  
**Città Metropolitana di Bologna**

**Aggiornamento-nuova perimetrazione e  
zonizzazione della pericolosità e del rischio  
da frana delle U.I.E. nn. 2321 - 2322 – 2622 -  
2636 - 2663  
Polo estrattivo "Colombara"**

***Zonizzazione Aree a Rischio***

**Località: *Colombara: Sasso Marconi***

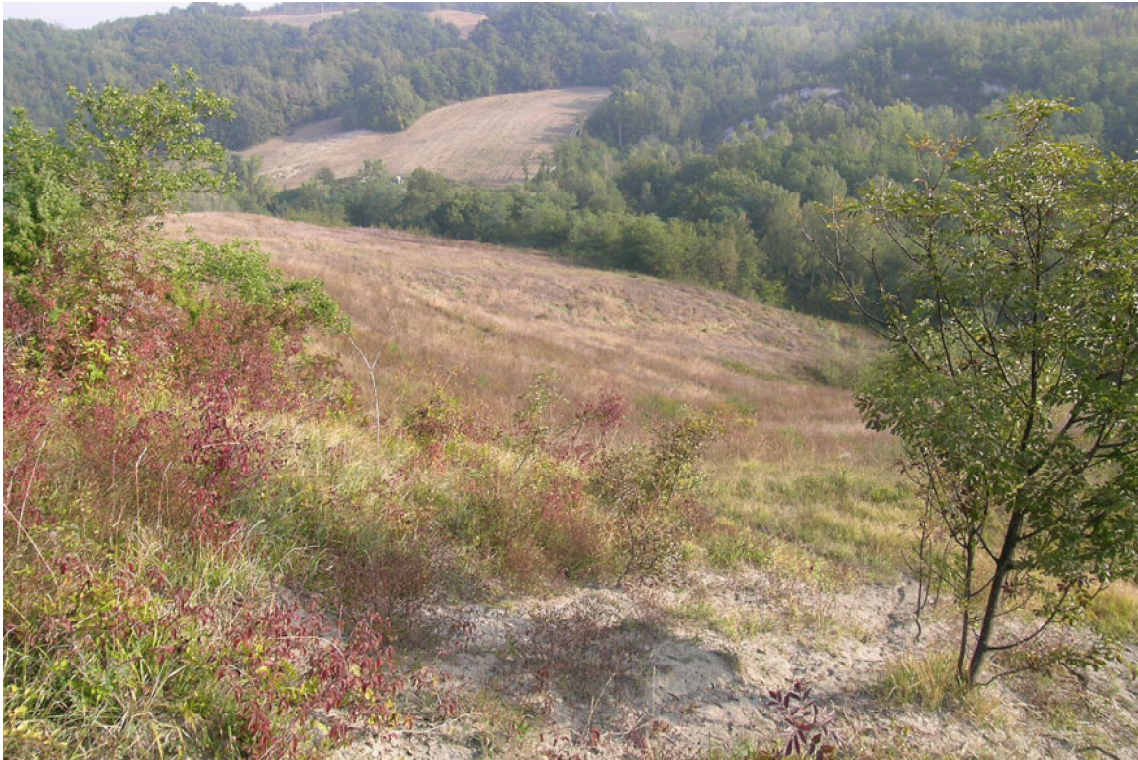
"Colombara" foto 3 (7 ottobre 2004): ripresa effettuata da quota 260 m s.l.m. verso il Fosso Val di Canè, perciò ancora da S verso N.
