Comune di Sasso Marconi

PSC
PIANO
STRUTTURALE
COMUNALE
ai sensi della L. R. 20/2000

QCGI.5

SCHEDE DISSESTI
-UIE PSAI-

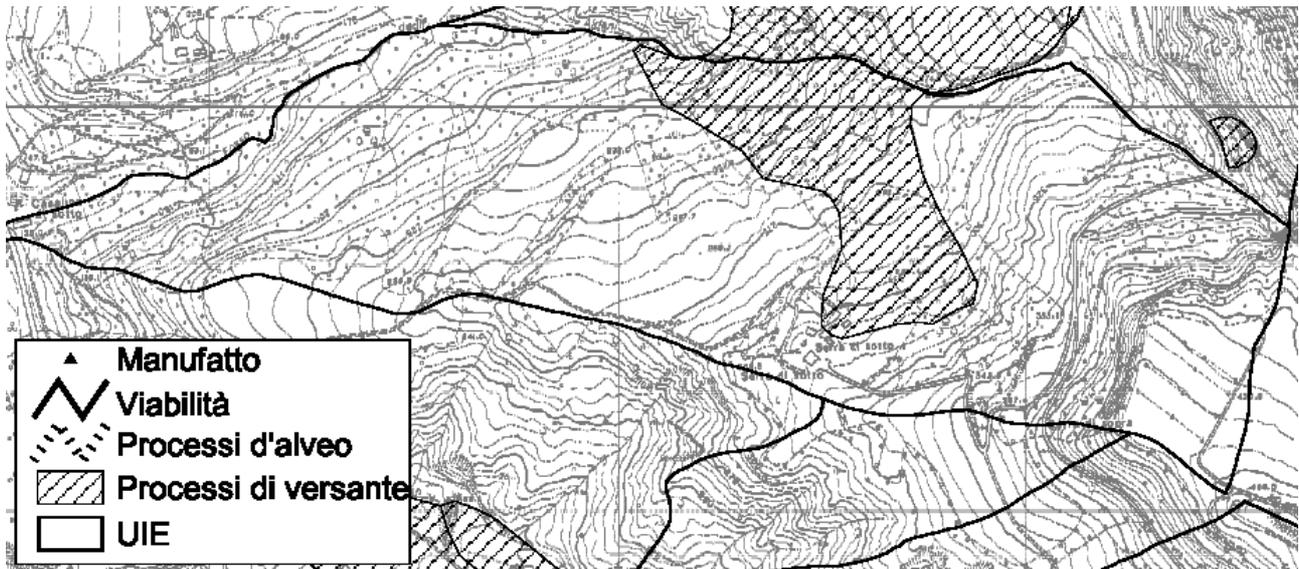
UIE 4342-(Id preti 4941)

Il tratto di via Brento compreso all'interno della UIE non presenta evidenti indicatori di dissesti. In località Serra di Sotto invece si riscontra in corrispondenza dell'impluvio del Fosso degli Aldani un movimento gravitativo che coinvolge la coltre superficiale composta dai depositi detritici formatosi al piede del versante. Tale dissesto pur essendo di notevole estensione, non insiste direttamente su alcun bersaglio strategico. Si ritiene adeguato quindi un rilevamento morfologico pluriennale.

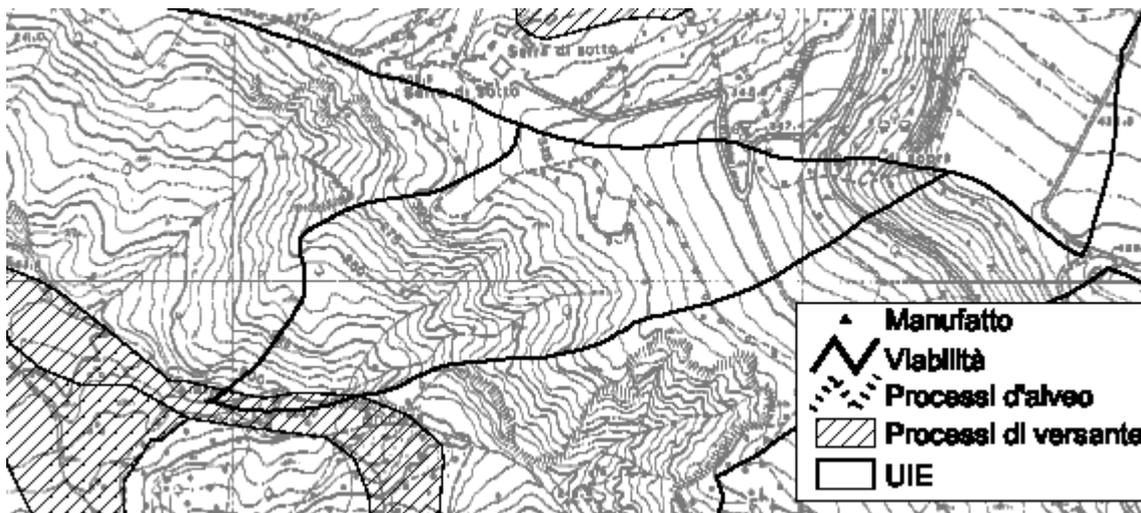
UIE 4523-(Id preti 5142)

In località Serra di Sopra un tratto di via Brento attraversa affioramenti di argille e sabbiose grigie cui si sovrappongono strati arenacei e conglomeratici pliocenici. L'allargamento della sede stradale eseguito a monte Serra di Sopra ha prodotto una scarpata subverticale alta circa 2-3 metri su cui l'esposizione agli agenti esogeni dei citati litotipi induce fenomeni di disaggregazione superficiale della compagine litoide con la conseguente occlusione della sottostante scolina da parte dei terreni detritici d'alterazione. A seguito di ciò le acque meteoriche tendono a ruscellare direttamente sul piano viabile.

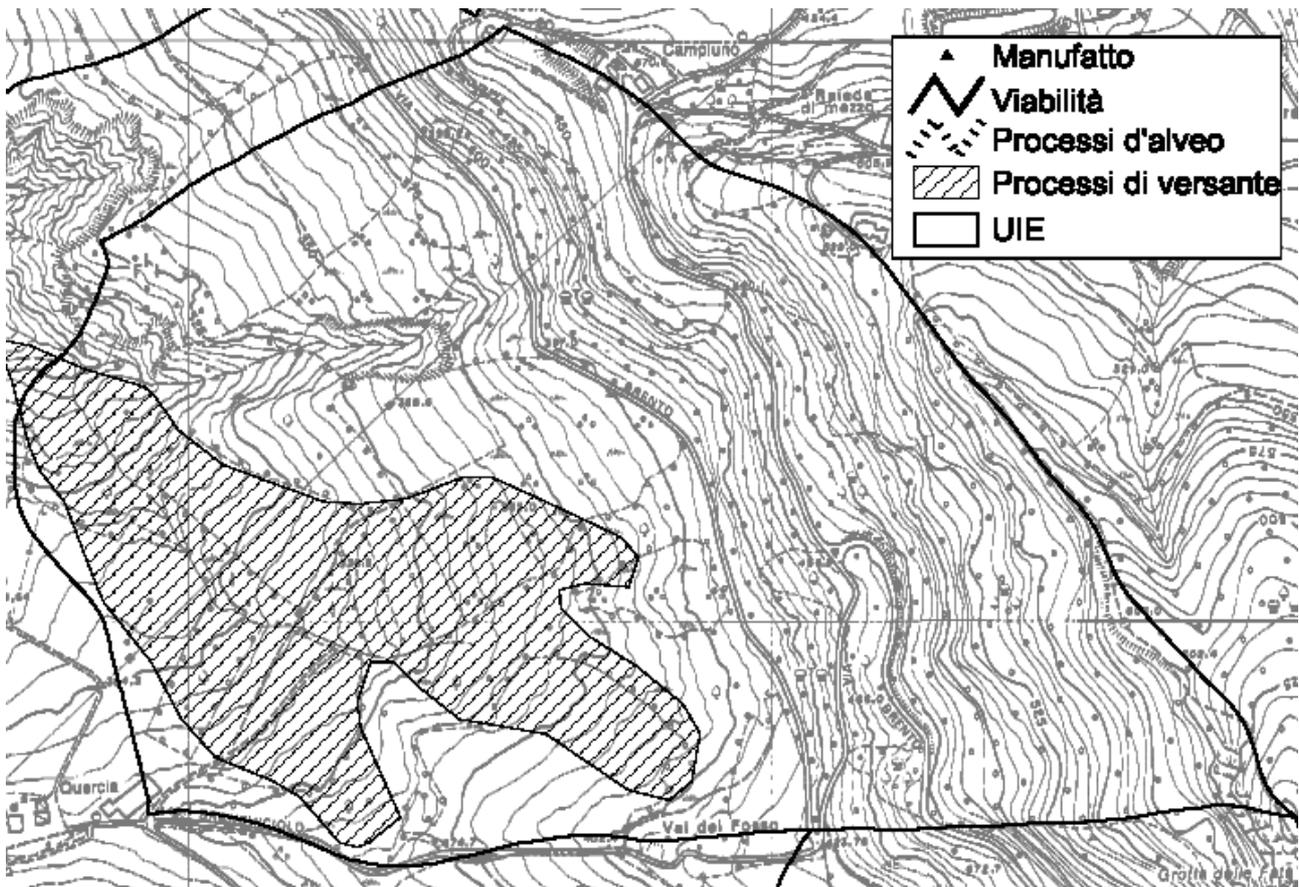
UIE 4584-(Id preti 5203)

All'interno della UIE in questione l'impluvio di Cà Bruciata è interessato da un esteso scivolamento rotazionale di roccia il cui stato è definito quiescente. La strada di via Branchiciolo attualmente non mostra significativi indicatori cinematici di probabile interazione con il dissesto a valle. Dai dati di archivio si apprende che nel 1997 in località Quercia si riscontrano diffuse zone di ristagno delle acque in corrispondenza dei contatti stratigrafici ghiaia argilla
